FICHAS DE YACIMIENTOS ARQUEOLÓGICOS

PLAN GENERAL DE GUADASSUAR		CATÁLOGO DE BIENES Y ESPACIOS PROTEGIDOS	
TIPO DE PROTECCIÓN		INTEGRAL	FICHA Nº BRL-Y1
DESCRIPCIÓN		PLANO DE SITUACIÓN	
DENOMINACIÓN:	Alquería. Nucli urbà de Guadassuar.		
COORDENADAS UTM:	X 7.178.693 Y 4.340.609		
CRONOLOGÍA:	S. XII-XIII		
TIPO DE YACIMIENTO:	Urbano		
INFORMACION CATASTRAL:	7906844YJ1470N0001WI C/ Major 76		
USO ACTUAL:	Desconocido		
EDIFICACIONES:	Entorno urbano		
ALTURA SOBRE NIVEL DEL MAR:	25 m		
ACCESOS:	Fácil. Núcleo Urbano		
BIEN DE RELEVANCIA LOCAL (BRL)			
DESCRIPCIÓN DEL YACIMIENTO:	Alquería musulmana que aparece citada en la documentación diplomática de Jaime I, quien el 18 de julio de 1246 resolvió las diferencias existentes entre los moros y los cristianos de Alzira sobre posesiones en Guadassuar. También se cita la donación que hizo en 1270 a treinta y nueve cristianos de tierras en la alquería de Guadassuar, termino de Alzira. En el Morabatí se habla de la existencia de 102 contribuyentes en 1373. En 1529 queda englobada la alquería en el término de Alzira.

**PLAN GENERAL DE
GUADASSUAR**

CATÁLOGO DE BIENES Y ESPACIOS PROTEGIDOS

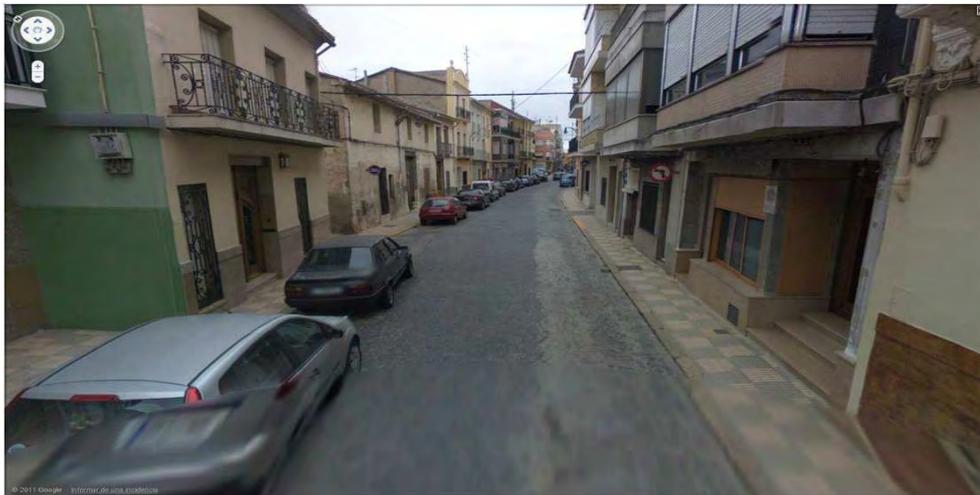
FOTOGRAFÍAS GENERALES DEL YACIMIENTO

RÉGIMEN URBANÍSTICO:	SUELO URBANO
ESTADO DE CONSERVACIÓN:	No existen referencias de la alquería
PELIGRO DE DESTRUCCIÓN:	Bajo
ELEMENTOS A PROTEGER:	No constan
PRESCRIPCIONES DE MEJORA:	
PROPUESTAS DE CONSERVACIÓN:	Se encuentra protegido por extensión al encontrarse incluido en el Núcleo Histórico de Guadassuar.
OTROS DATOS DE INTERÉS:

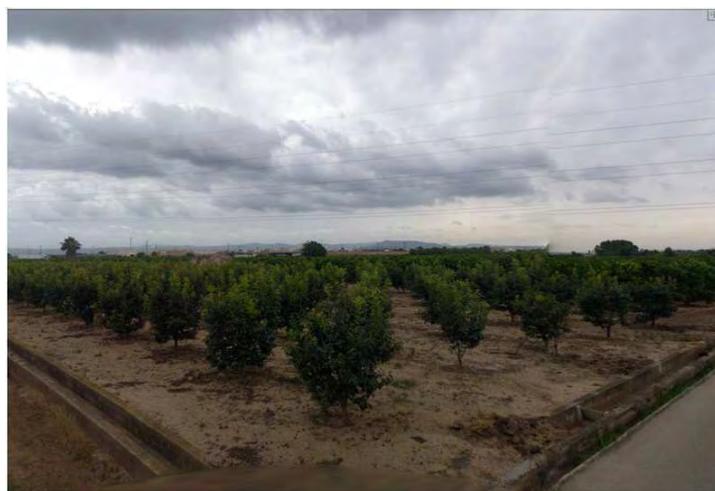
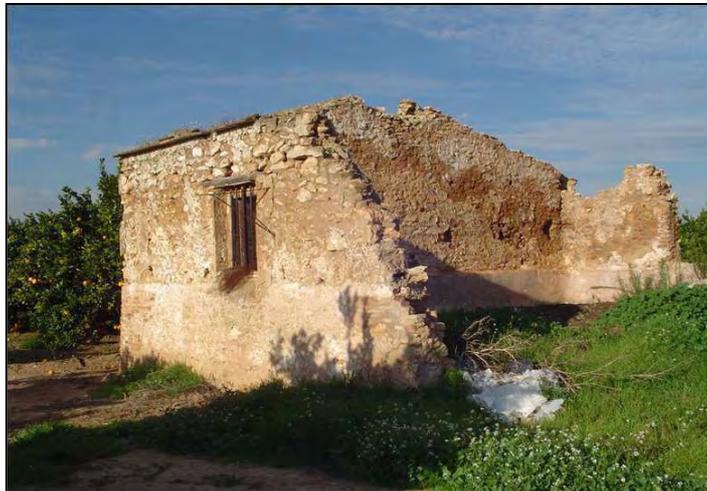
FOTOGRAFÍAS GENERALES DEL YACIMIENTO

PLAN GENERAL DE GUADASSUAR		CATÁLOGO DE BIENES Y ESPACIOS PROTEGIDOS	
TIPO DE PROTECCIÓN		INTEGRAL	FICHA Nº BRL-Y2
DESCRIPCIÓN		PLANO DE SITUACIÓN	
DENOMINACIÓN:	Alteret de Marinyet.		
COORDENADAS UTM:	X	7.168.015	
	Y	4.341.375	
CRONOLOGÍA:	s. III D.C.		
TIPO DE YACIMIENTO:	Yacimiento al aire libre		
INFORMACION CATASTRAL:	46141A023000800000AM		
	Polígono 23 Parcela 80 CANALETA		
USO ACTUAL:	Rústico agrario		
EDIFICACIONES:	Caseta en ruinas		
ALTURA SOBRE NIVEL DEL MAR:	27 m		
ACCESOS:	Fácil		
BIEN DE RELEVANCIA LOCAL (BRL)			
DESCRIPCIÓN DEL YACIMIENTO:	Pequeña elevación del terreno que hay a la derecha de la carretera de Guadassuar a l'Alcúdia, en el paraje de L'Alter de Marinyet. A unos 80 metros de la carretera hay una casa de campo, al rededor de la cual se recogieron unos fragmentos cerámicos.

RÉGIMEN URBANÍSTICO:	Suelo No urbanizable con protección agrícola.
ESTADO DE CONSERVACIÓN:	Malo
PELIGRO DE DESTRUCCIÓN:	Alto. Trabajos agrícolas con arbolado.
ELEMENTOS A PROTEGER:	No constan
PRESCRIPCIONES DE MEJORA:	
PROPUESTAS DE CONSERVACIÓN:	En lo que se refiere a la utilización de los terrenos agrícolas en ámbitos de yacimientos arqueológicos el uso podrá ser el mismo que en el estado actual, con la única condición de que estará prohibida la realización de trabajos de arada a una profundidad superior a 30 cm, así como plantar nuevos árboles o arbustos de tallo largo al objeto de minimizar la afección al yacimiento arqueológico.
OTROS DATOS DE INTERÉS:

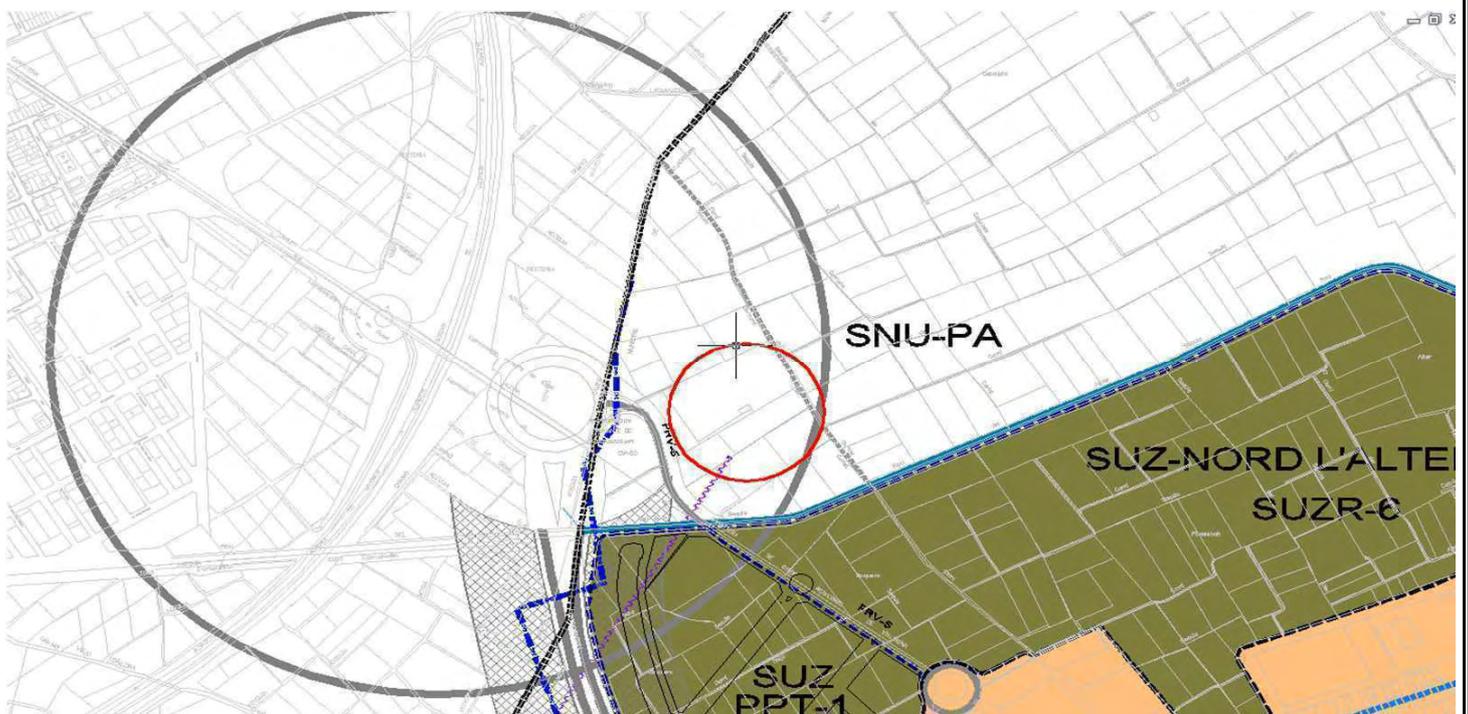
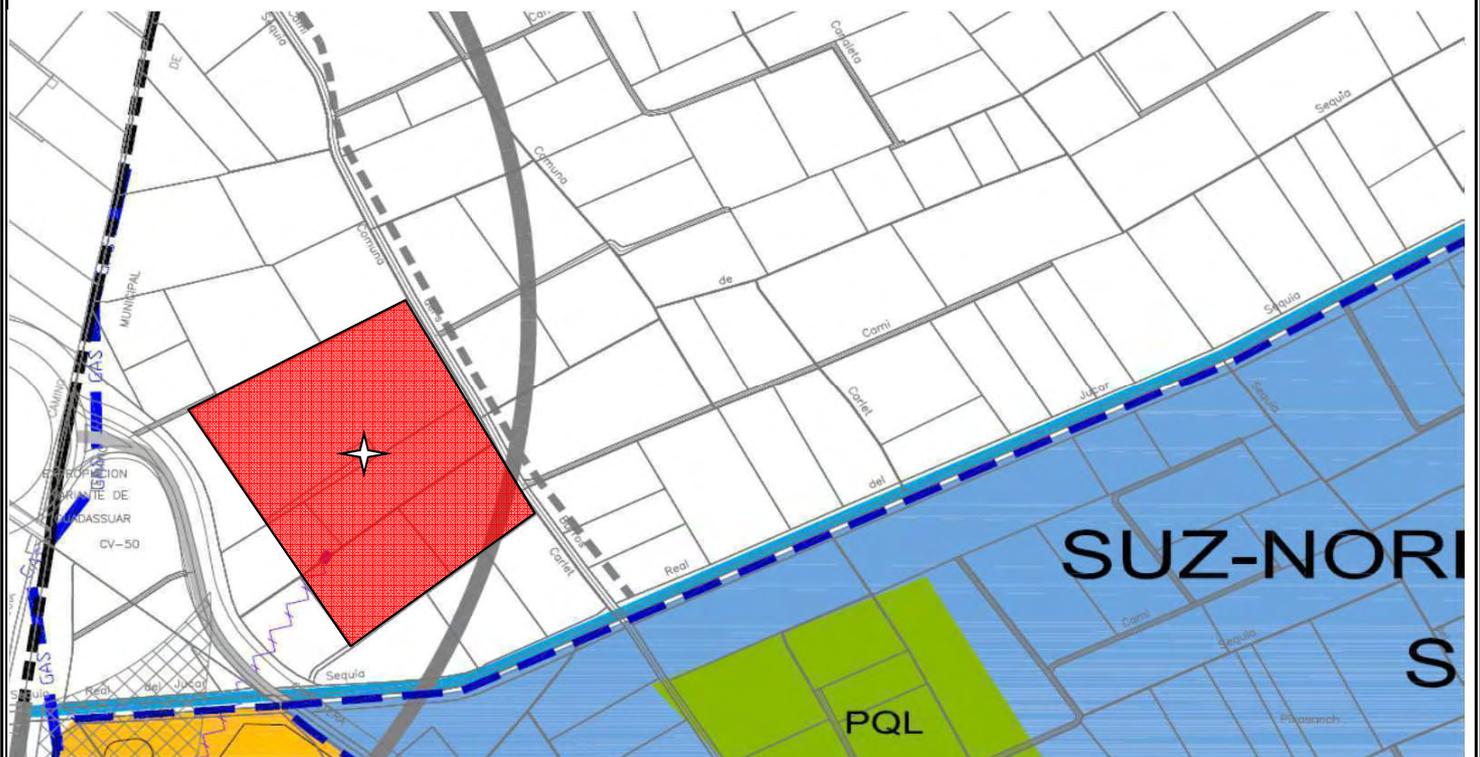
ENTORNO DE PROTECCIÓN

La sombra roja indica el entorno de protección, que coincide aproximadamente con el círculo de 100 m (en rojo), ajustado a parcelas.

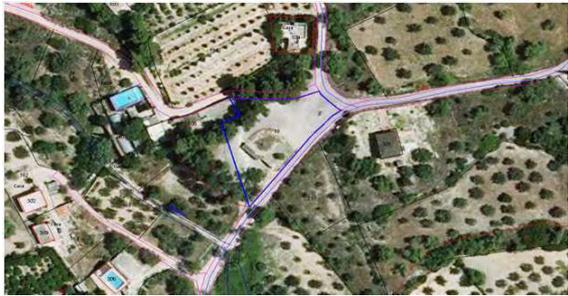
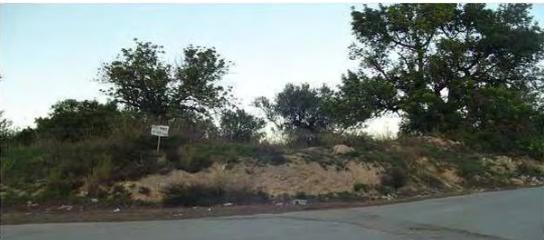
FOTOGRAFÍAS GENERALES DEL YACIMIENTO

COORDENADAS UTM:	X 7.073.394		
	Y 4.339.784		
CRONOLOGÍA:	s.I-IV dC, s.IX-XIII		
TIPO DE YACIMIENTO:	Villa o Alquería		
INFORMACION CATASTRAL:	46141A001000100000AO		
	Polígono 1 Parcela 10 LA GARROFERA		
USO ACTUAL:	Uso Agrícola.Camino vecinal		
EDIFICACIONES:	Nucleos urbanos dispersos		
ALTURA SOBRE NIVEL DEL MAR:	29		
ACCESOS:	Regular		
BIEN DE RELEVANCIA LOCAL (BRL)			
DESCRIPCIÓN DEL YACIMIENTO:	<p>Situado al este de la Fuente que hay en la partida con este nombre. Desde la fuente sale un camino de tierra que se eleva ligeramente, encontrándose con el yacimiento que se extiende por una zona considerable de los campos plantados de olivos y algarrobo. Al hacerse el camino se destruyó parcialmente, quedando la mitad visible; Lo que queda es aproximadamente la mitad lateral del tercio superior, con paredes bien trabajadas y en forma de olla. Se mantienen restos de construcciones, posiblemente bases.</p>

RÉGIMEN URBANÍSTICO:	Suelo no urbanizable. Protección de Cauce. Protección Paisajística
ESTADO DE CONSERVACIÓN:	Malo - Destruído
PELIGRO DE DESTRUCCIÓN:	Alto, por existir núcleos urbanos dispersos a su alrededor y ser zona agrícola de arbolado
ELEMENTOS A PROTEGER:	No constan
PRESCRIPCIONES DE MEJORA:	
PROPUESTAS DE CONSERVACIÓN:	En lo que se refiere a la utilización de los terrenos agrícolas en ámbitos de yacimientos arqueológicos el uso podrá ser el mismo que en el estado actual, con la única condición de que estará prohibida la realización de trabajos de arada a una profundidad superior a 30 cm, así como plantar nuevos árboles o arbustos de tallo largo al objeto de minimizar la afección al yacimiento arqueológico.
OTROS DATOS DE INTERÉS:	Cuenta con escorias de hierro y cerámica común romana.

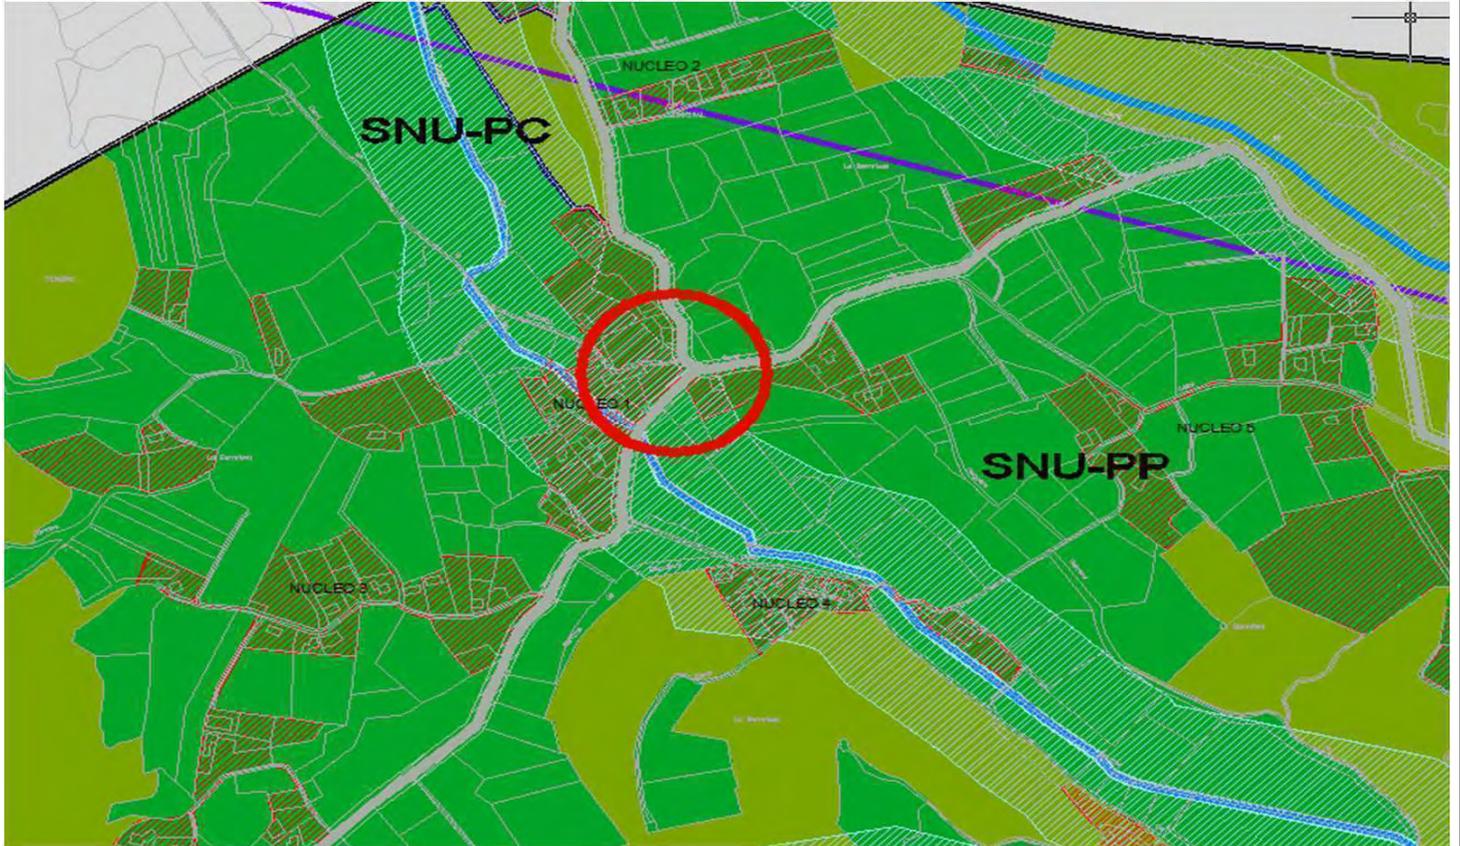
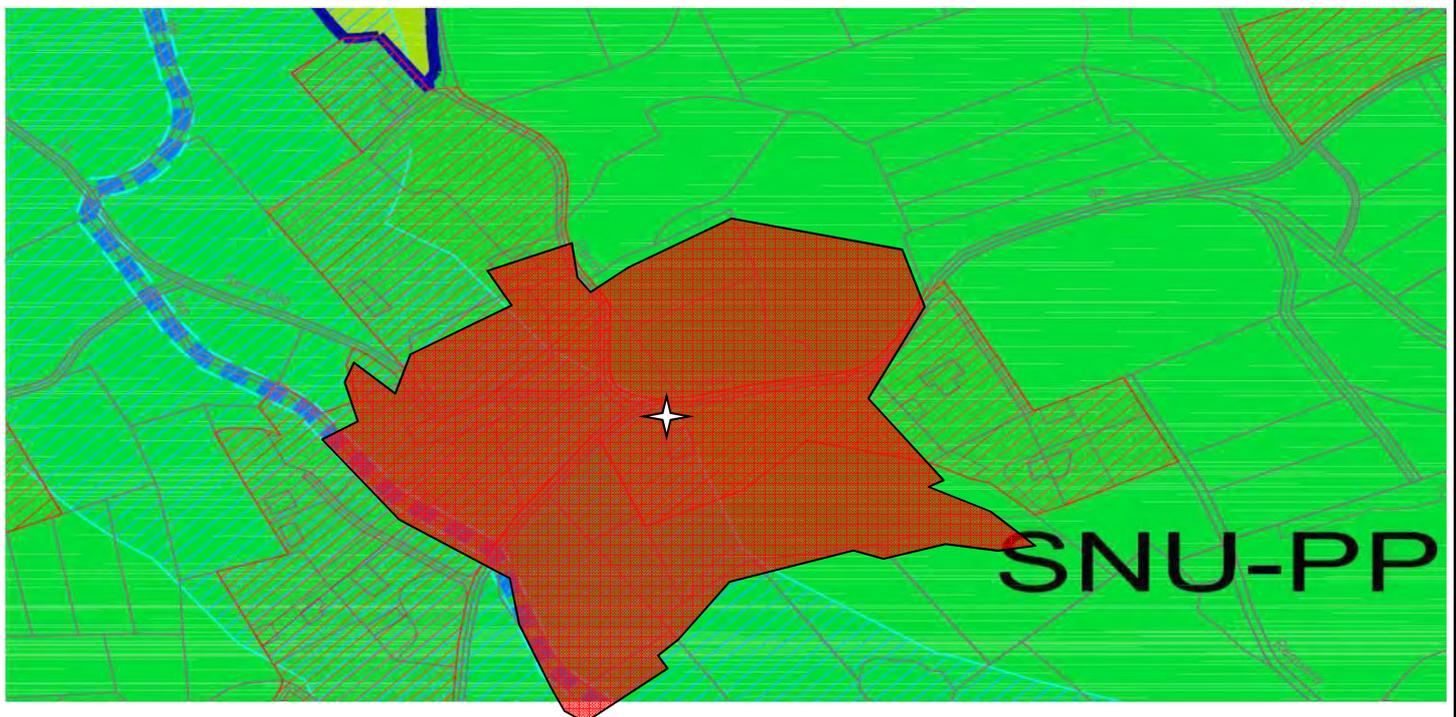
ENTORNO DE PROTECCIÓN

El entorno de protección se encuentra en suelo protegido forestal (PF), de cauce (PC) y Paisajística (PP)

La sombra roja indica el entorno de protección, que coincide aproximadamente con el círculo de 100 m (en rojo), ajustado a parcelas.

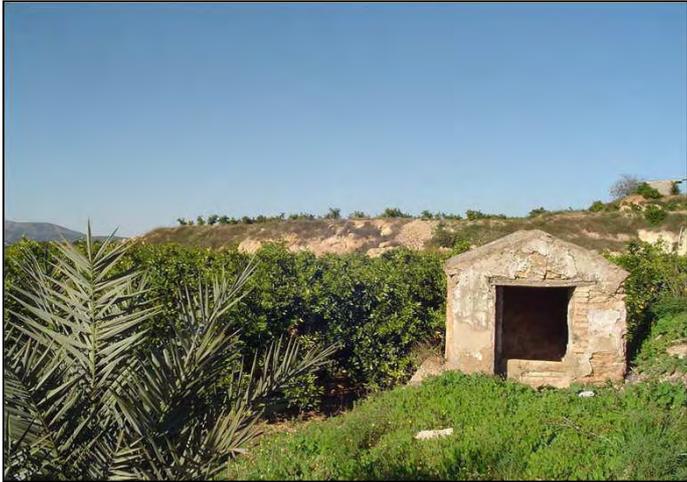
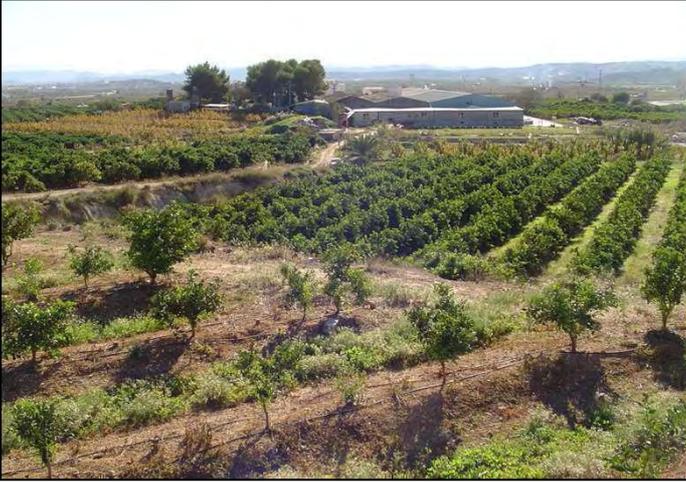
FOTOGRAFÍAS GENERALES DEL YACIMIENTO

COORDENADAS UTM:	X 7.131.722		
	Y 4.338.018		
CRONOLOGÍA:	Indeterminada		
TIPO DE YACIMIENTO:	Villa Romana		
INFORMACION CATASTRAL:	46141A008000620000AP Polígono 8 Parcela 62 FONT ROCHA		
USO ACTUAL:	Rústico Agrícola		
EDIFICACIONES:	Caseta de aperos		
ALTURA SOBRE NIVEL DEL MAR:	28 m		
ACCESOS:	Regular		
BIEN DE RELEVANCIA LOCAL (BRL)			
DESCRIPCIÓN DEL YACIMIENTO:	Posible villa romana que se localiza al lado de la Fuente Roja. Actualmente es una zona de cultivos y a los alrededores hay una granja de cerdos. En los campos situados junto a la fuente se recogieron escasos fragmentos de cerámicas romanas de amplia cronología.

INFORMACIÓN COMPLEMENTARIA	
RÉGIMEN URBANÍSTICO:	Suelo no urbanizable. Protección Agrícola
ESTADO DE CONSERVACIÓN:	Mala
PELIGRO DE DESTRUCCIÓN:	Alto. Trabajos agrícolas con arbolado.
ELEMENTOS A PROTEGER:	No constan
PRESCRIPCIONES DE MEJORA:	
PROPUESTAS DE CONSERVACIÓN:	En lo que se refiere a la utilización de los terrenos agrícolas en ámbitos de yacimientos arqueológicos el uso podrá ser el mismo que en el estado actual, con la única condición de que estará prohibida la realización de trabajos de arada a una profundidad superior a 30 cm, así como plantar nuevos árboles o arbustos de tallo largo al objeto de minimizar la afección al yacimiento arqueológico.
OTROS DATOS DE INTERÉS:	Cerámica común romana.

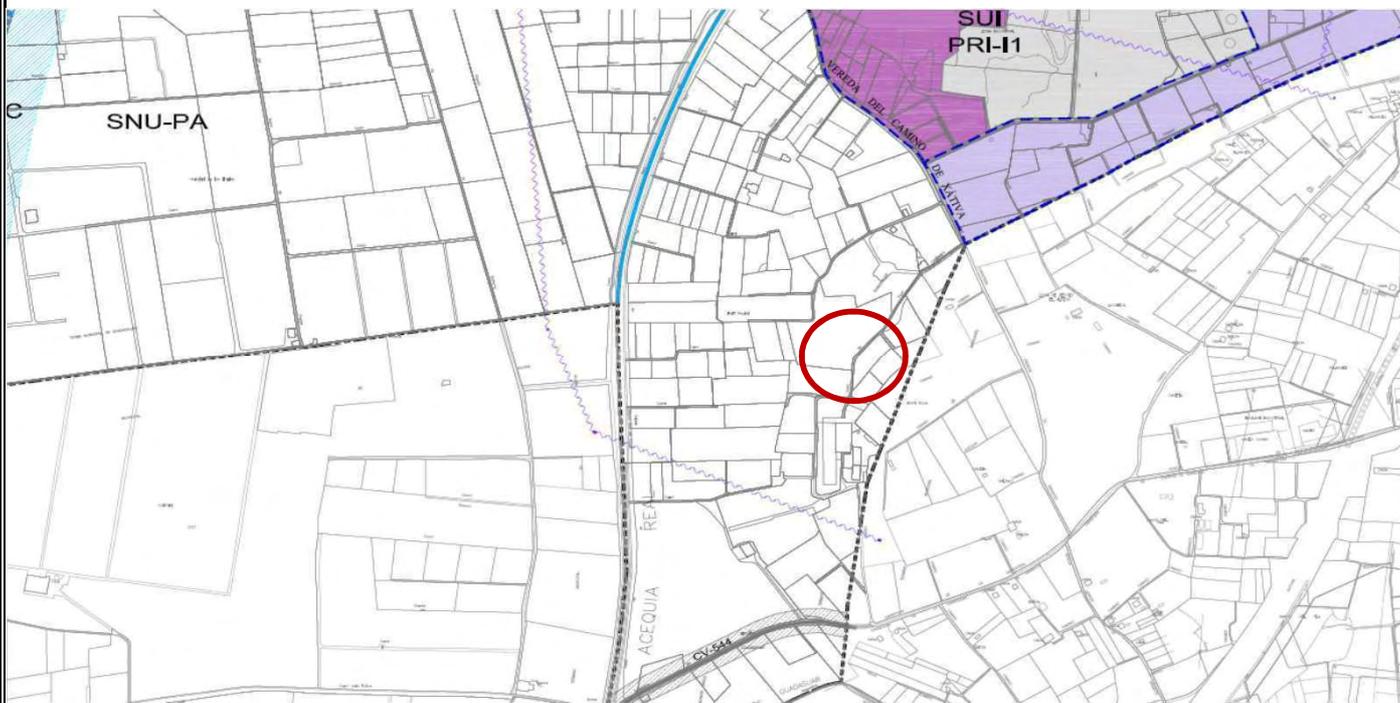
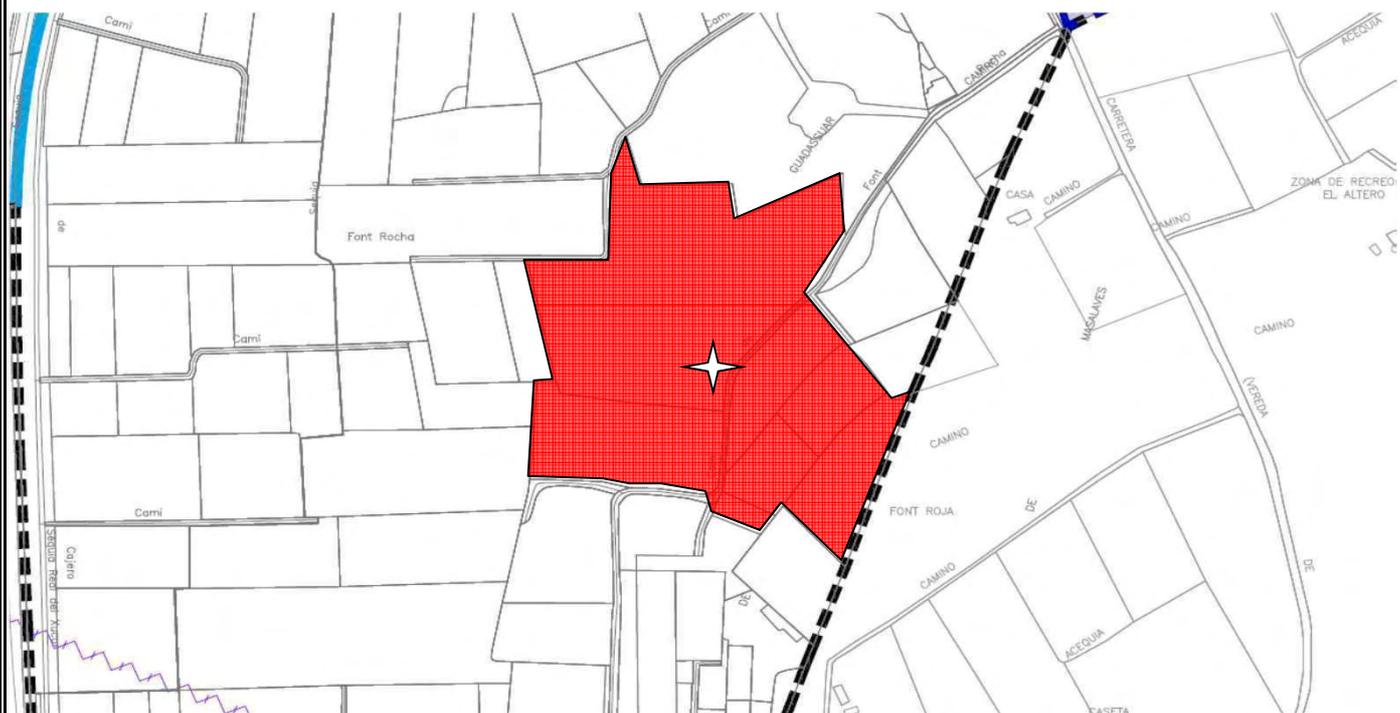
ENTORNO DE PROTECCIÓN

La sombra roja indica el entorno de protección, que coincide aproximadamente con el círculo de 100 m (en rojo), ajustado a parcelas.

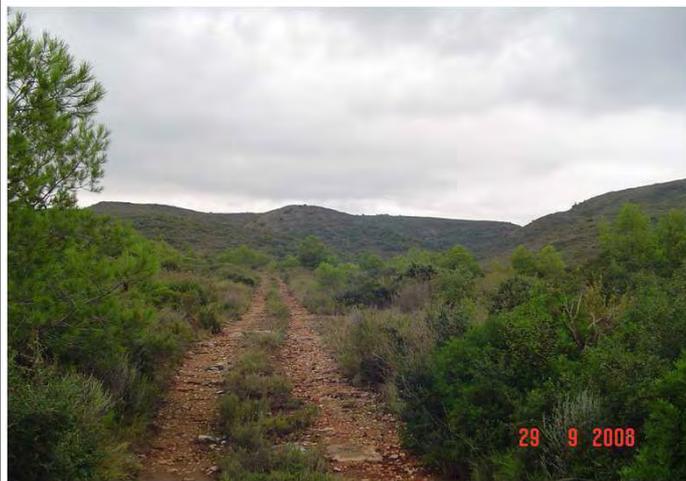
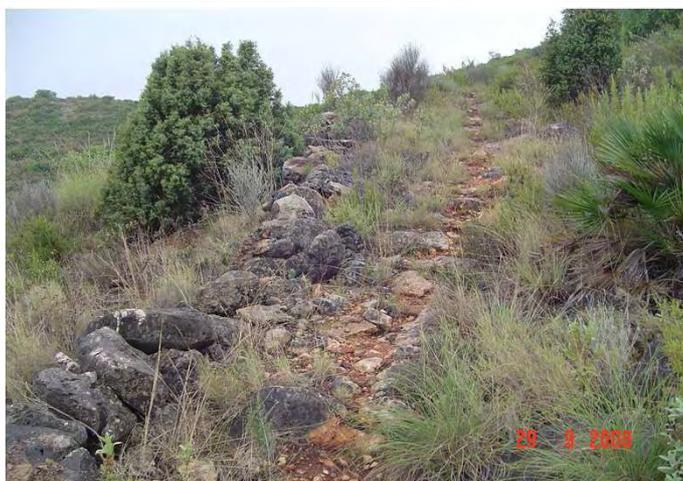
FOTOGRAFÍAS GENERALES DEL YACIMIENTO

COORDENADAS UTM:	X 706.272.742		
	Y 43.376.212.686		
CRONOLOGÍA:	Indeterminada		
TIPO DE YACIMIENTO:	Villa Romana		
INFORMACION CATASTRAL:	46141A008000620000AP		
	Polígono 8 Parcela 62 FONT ROCHA		
USO ACTUAL:	Rústico Agrícola		
EDIFICACIONES:	Caseta de aperos		
ALTURA SOBRE NIVEL DEL MAR:	28 m		
ACCESOS:	Regular		
BIEN DE RELEVANCIA LOCAL (BRL)			
DESCRIPCIÓN DEL YACIMIENTO:	<p>La noticia de este yacimiento proviene de un vaciado bibliográfico y su localización es muy aproximada. La coordenada suministrada, 30S 706443E - 4337868N, situaba el yacimiento sobre una estrecha y escarpada cresta de la sierra. La supervisión de la misma no produjo resultados positivos. Sin embargo, a pocos metros al sur de las coordenadas mencionadas, al otro lado de un estrecho barranco, sí que se encontraron restos cerámicos y algunas alineaciones de piedras que bien podrían corresponder a muros de casas. La ubicación del enclave, sobre una pequeña meseta situada en una de las cimas más altas de la contornada, parece más probable que la de la escarpada cresta de la que hablabamos. Sin embargo, hay que decir que aunque se constata la existencia de cerámica, esta aparece en fragmentos muy pequeños, rodados y muy diseminados. No se localizan grandes acumulaciones de material y los que encuentran son de difícil adscripción cultural. Si que se ven varias alineaciones de piedras que podrían corresponder a muros que tan solo conservan una hilera y que en la mayoría de los casos se hallan tapados por la vegetación.</p>

RÉGIMEN URBANÍSTICO:	Suelo no urbanizable. Protección Agrícola
ESTADO DE CONSERVACIÓN:	Mala
PELIGRO DE DESTRUCCIÓN:	Bajo
ELEMENTOS A PROTEGER:	No constan
PRESCRIPCIONES DE MEJORA:	
PROPUESTAS DE CONSERVACIÓN:	El entorno de protección del yacimiento, que deberá ser considerado como Suelo No Urbanizable Protegido, se ha fijado entorno a las coordenadas de localización descritas, tomando 100 m alrededor de la misma. En cualquier caso, el posible yacimiento se encuentra dentro de un suelo no urbanizable de protección específica.
OTROS DATOS DE INTERÉS:	Cerámica común romana.

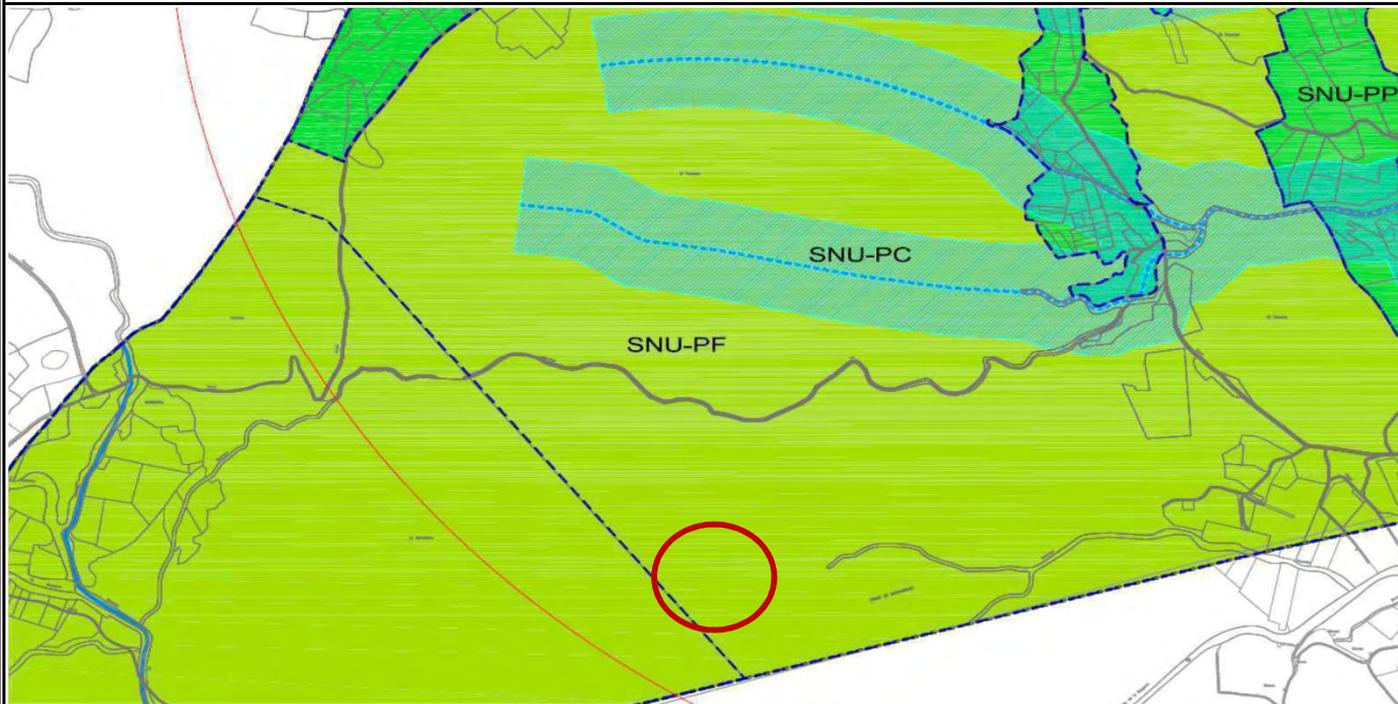
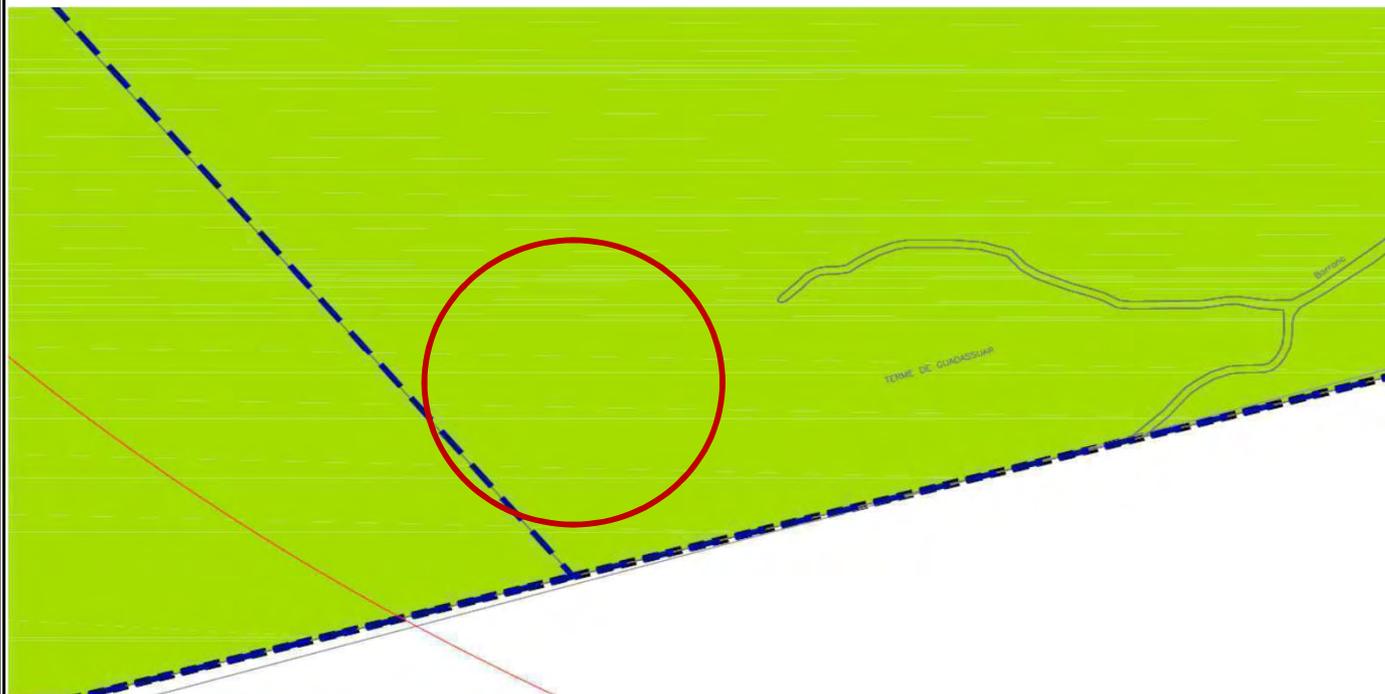
ENTORNO DE PROTECCIÓN

El yacimiento se encuentra en suelo de monte público, con protección forestal.

El círculo rojo marca la zona de protección de 100 m.

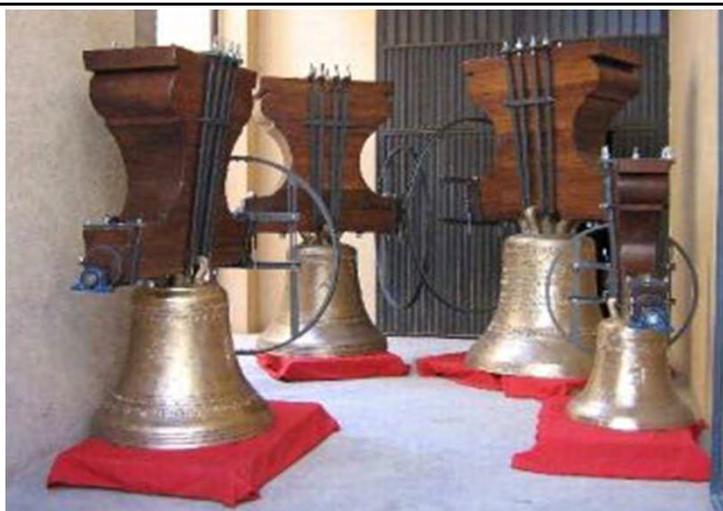
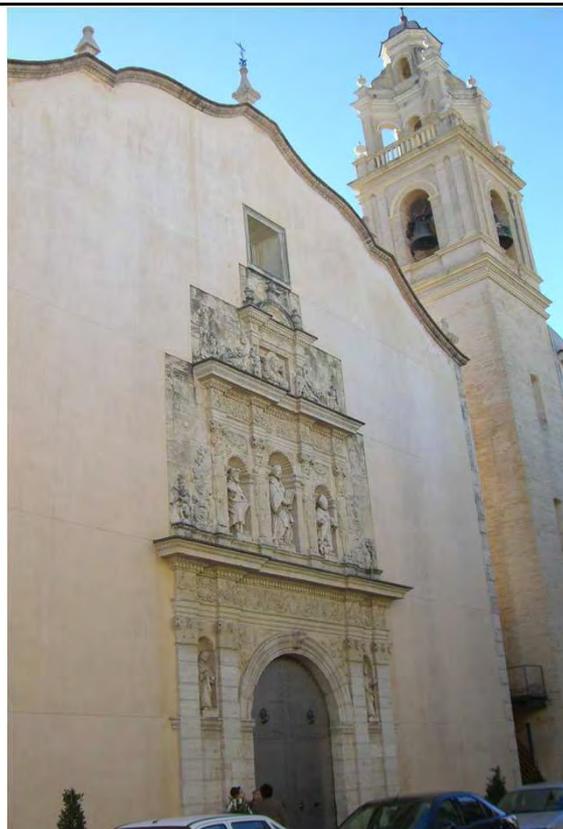
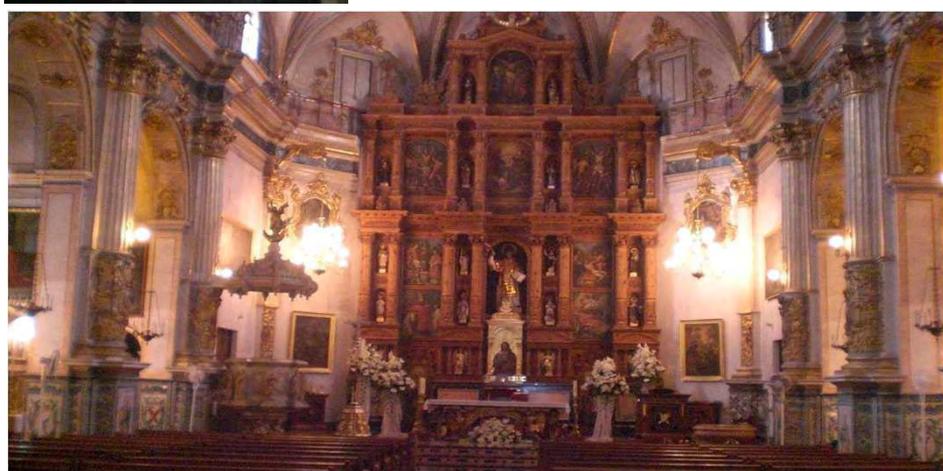
FOTOGRAFÍAS

RÉGIMEN URBANÍSTICO:	Suelo Urbano Residencial
RÉGIMEN JURÍDICO:	Arzobispado de Valencia
ESTADO DE CONSERVACIÓN:	Muy bueno.
FECHA DE CATALOGACIÓN:	BIC, 14 de enero 1997, Decreto 14/1997 por el Gobierno Valenciano, categoría de monumento.
ELEMENTOS A PROTEGER:	Todo el conjunto histórico (edificación, contenido, etc.) y su entorno de protección.
OBRAS AUTORIZADAS:	Cualquier intervención se realizará según lo dispuesto en el art. 35.4 de la Ley 4/1998 (LPCV) y lo dispuesto en las normas de este catálogo. En cuanto a la declaración de ruina se cumplirán los artículos 40.1 y 40.3 de esa misma ley. Será necesaria, previa a la concesión de la licencia, la redacción de un proyecto y sobre él la autorización de la conselleria competente en materia de cultura, según los art. 35.3 y 36 de la Ley 4/1998 (LPCV)
PROPUESTAS DE CONSERVACIÓN:	Será necesario realizar periódicamente obras de restauración y conservación, en el cumplimiento de los Arts. 6 y 18 de la Ley 4/1998 (LPCV)

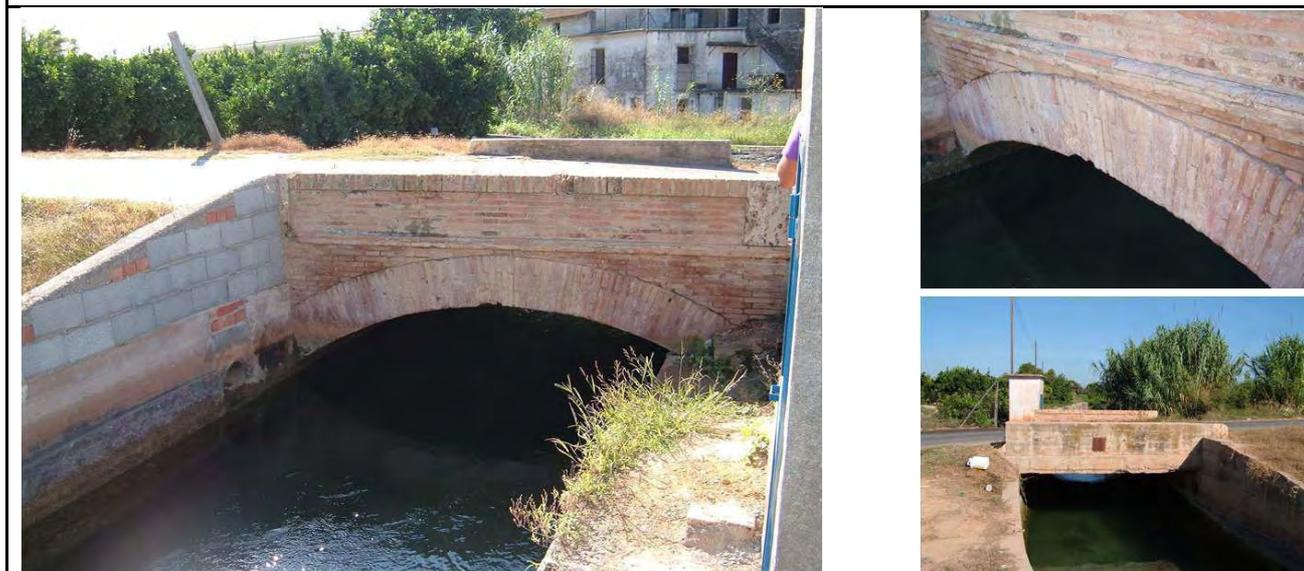
FOTOGRAFÍAS

UBICACIÓN:	X: 715809.8214 / Y: 4340232.7097 Acequia d'Alzira		
CRONOLOGÍA:	s. XVIII		
PROPIEDAD:	Público		
USO ACTUAL:	-		
USO PROPUESTO:	-		
ENTORNO DE PROTECCIÓN:	Elementos anexos y en contacto con el puente (Pretilles, camino, estribos, etc.) y el cauce próximo del curso de agua		
BIEN CATALOGADO (BC)			
Espacio Etnológico de Interés Local			
DESCRIPCIÓN:	<p>Está formado por un arco rebajado, construida con ladrillo a sardinel. Las lunetas se cierran con paramentos terminados de morteros hasta terminar en la línea de imposta del arco, resaltada con una banda de tres hiladas de caravista, a partir de las cuales se apoyan las protecciones superiores del puente. Para evitar la caída de los carruajes, sobre la base de cada extremo se dispone de una gran piedra natural.</p> <p>Actualmente se ha ampliado el paso por uno de los lados, con un arco de hormigón armado, pudiéndose observar su aspecto original solo en uno de sus lados.</p>

RÉGIMEN URBANÍSTICO:	Suelo No Urbanizable
RÉGIMEN JURÍDICO:	Público
ESTADO DE CONSERVACIÓN:	Bueno
FECHA DE CATALOGACIÓN:	2008
ELEMENTOS A PROTEGER:	Todos los elementos integrantes del puente.
OBRAS AUTORIZADAS:	<p>Cualquier intervención se realizará según lo dispuesto en el art. 50.4 de la Ley 4/1998. Será necesaria, a la concesión de la licencia, la comunicación a la conselleria competente en materia de cultura, en los términos dispuestos en el artículo anterior.</p> <p>En cuanto a la declaración de ruina se cumplirán los artículos 40.1 y 40.3 de esa misma ley.</p> <p>Será necesaria, previa a la concesión de la licencia, la redacción de un proyecto y sobre él la autorización de la conselleria competente en materia de cultura, según los art. 35.3 y 36 de la Ley 4/1998 (LPCV)</p>
PROPUESTAS DE CONSERVACIÓN:	Reposición de los revocos. Recuperación o sustitución de carpinterías. Será necesario realizar periódicamente obras de restauración y conservación, en el cumplimiento de los Arts. 4 y 18 de la Ley 4/1998 (LPCV)

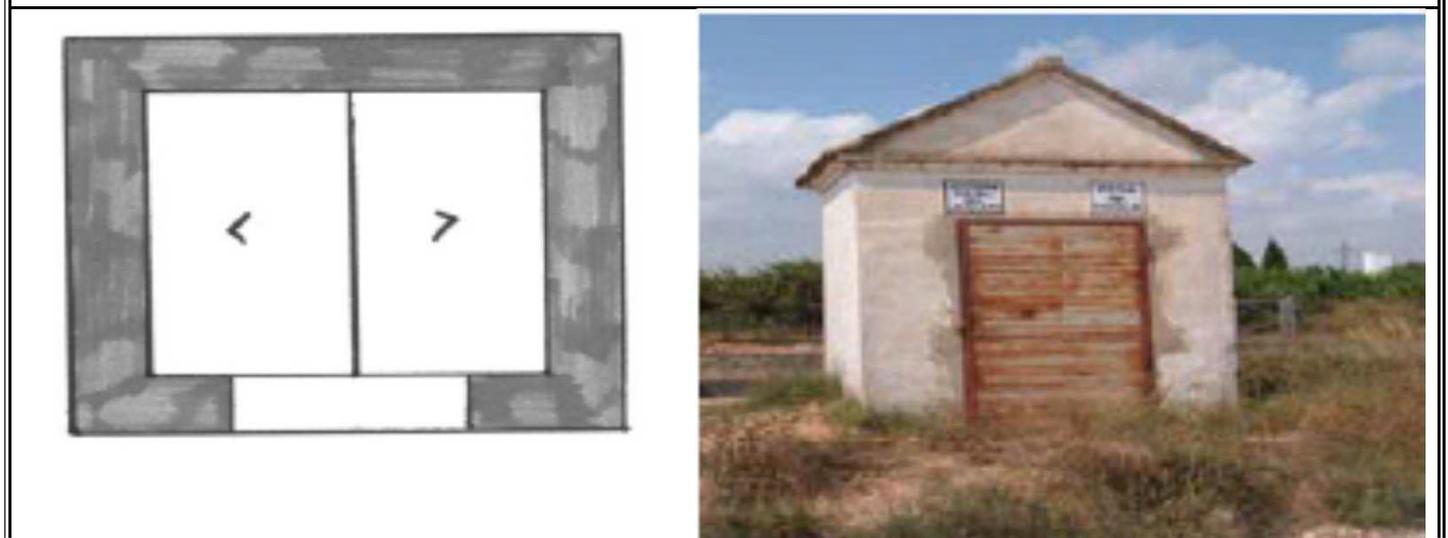
FOTOGRAFÍAS

PLAN GENERAL DE GUADASSUAR		CATÁLOGO DE BIENES Y ESPACIOS PROTEGIDOS	
TIPO DE PROTECCIÓN	INTEGRAL		FICHA Nº 13
DESCRIPCIÓN		PLANO DE SITUACIÓN	
DENOMINACIÓN:	Fesa d'Hosca sobre acequia real Júcar		
UBICACIÓN:	X: 712492.1948 / Y: 4336557.7826 Partida de l'Anguilera		
CRONOLOGÍA:	1940		
PROPIEDAD:	Privada		
USO ACTUAL:	Infraestructura Hidráulica		
USO PROPUESTO:	Infraestructura Hidráulica		
ENTORNO DE PROTECCIÓN:	La parcela en la que se ubica		
BIEN CATALOGADO (BC)			
Espacio Etnológico de Interés Local			
DESCRIPCIÓN:	<p>La fesa se encuentra sobre el cauce principal de la acequia real del Júcar. Es una construcción de planta cuadrada y fachada de ladrillo caravista, lucida recientemente con mortero de cemento, con el fin de evitar las frecuentes pérdidas de agua. La cubierta es a dos aguas de ladrillo. Sobre los testeros, una cornisa de ladrillo macizo resalta el frontón otorgando a la construcción un lenguaje clásico, a la vez que destaca por su gran sencillez constructiva. La puerta original de madera ha sido sustituida por una metálica.</p> <p>La fesa es una construcción realizada en serie sobre el nacimiento de una derivación de la acequia real, con el fin de mantener el control del agua que discurre por la derivación.</p>

RÉGIMEN URBANÍSTICO:	Suelo No Urbanizable
RÉGIMEN JURÍDICO:	Comunidad de Regantes de la Acequia Real de Júcar.
ESTADO DE CONSERVACIÓN:	Bueno
FECHA DE CATALOGACIÓN:	2008
ELEMENTOS A PROTEGER:	Integral.
OBRAS AUTORIZADAS:	<p>Cualquier intervención se realizará según lo dispuesto en las normas de este catálogo y en el Art. 184 del DECRETO 36/2007, del Consell (ROGTU).</p> <p>En cuanto a la declaración de ruina se cumplirán los artículos 40.1 y 40.3 de esa misma ley.</p> <p>Será necesaria, previa a la concesión de la licencia, la redacción de un proyecto y sobre él la autorización de la conselleria competente en materia de cultura, según los art. 35.3 y 36 de la Ley 4/1998 (LPCV)</p>
PROPUESTAS DE CONSERVACIÓN:	Sustitución o modificación de la puerta metálica lisa y sin tratar por otra más apropiada con el elemento. Será necesario realizar periódicamente obras de restauración y conservación, en el cumplimiento de los Arts. 5 y 18 de la Ley 4/1998 (LPCV)

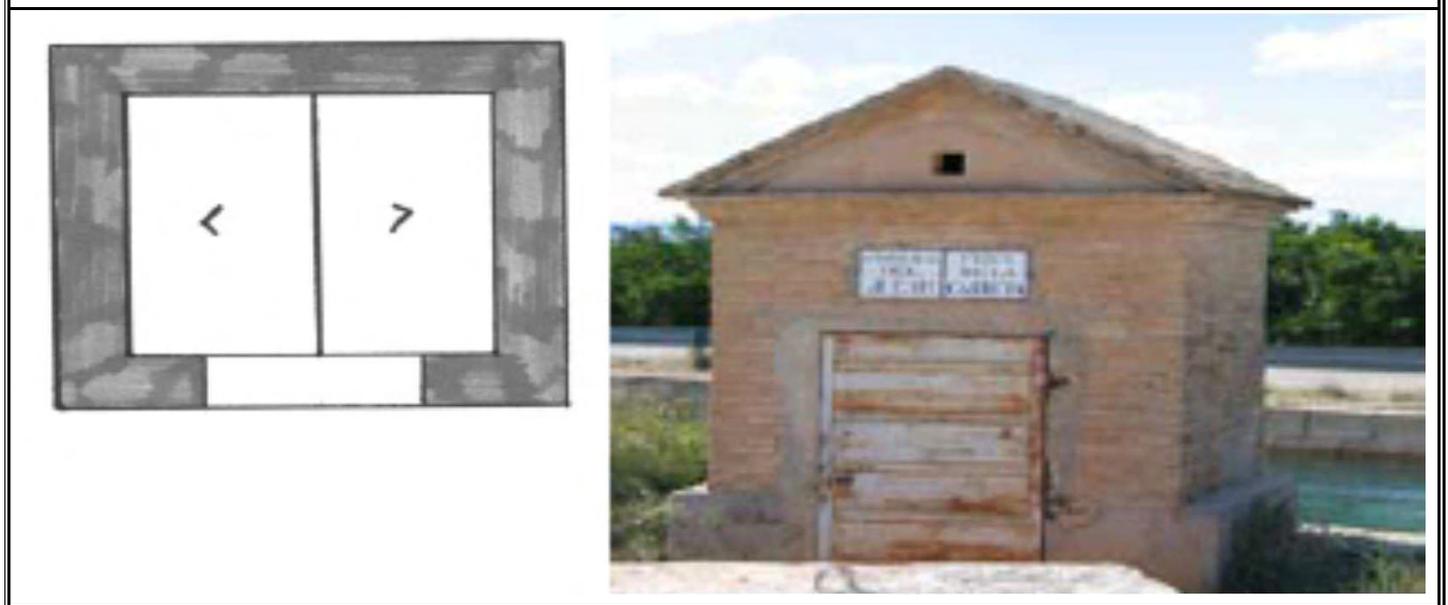
FOTOGRAFÍAS

UBICACIÓN:	X: 718005.9307 / Y: 4341512.2988 L'Alter		
CRONOLOGÍA:	s. XVIII		
PROPIEDAD:	Privada		
USO ACTUAL:	Infraestructura Hidráulica		
USO PROPUESTO:	Infraestructura Hidráulica		
ENTORNO DE PROTECCIÓN:	La parcela en la que se ubica		
BIEN CATALOGADO (BC)			
Espacio Etnológico de Interés Local			
DESCRIPCIÓN:	<p>La fesa se encuentra sobre el cauce principal de la acequia real del Júcar. Es una construcción de planta cuadrada y fachada de ladrillo caravista, lucida recientemente con mortero de cemento, con el fin de evitar las frecuentes pérdidas de agua. La cubierta es a dos aguas de ladrillo. Sobre los testeros, una cornisa de ladrillo macizo resalta el frontón otorgando a la construcción un lenguaje clásico, a la vez que destaca por su gran sencillez constructiva. La puerta original de madera ha sido sustituida por una metálica. Sobre la puerta aparece un azulejo cerámico con el nombre de la fesa y de la Acequia Real del Júcar. La fesa es una construcción realizada en serie sobre el nacimiento de una derivación de la acequia real, con el fin de mantener el control del agua de la derivación.</p>

RÉGIMEN URBANÍSTICO:	Suelo Urbanizable
RÉGIMEN JURÍDICO:	Comunidad de Regantes de la Acequia Real de Júcar.
ESTADO DE CONSERVACIÓN:	Regular
FECHA DE CATALOGACIÓN:	2008
ELEMENTOS A PROTEGER:	Volumetría, Fachadas y cubierta. Rotulos cerámicos.
OBRAS AUTORIZADAS:	Cualquier intervención se realizará según lo dispuesto en las normas de este catálogo y en el Art. 184 del DECRETO 36/2007, del Consell (ROGTU). En cuanto a la declaración de ruina se cumplirán los artículos 40.1 y 40.3 de esa misma ley. Será necesaria, previa a la concesión de la licencia, la redacción de un proyecto y sobre él la autorización de la conselleria competente en materia de cultura, según los art. 35.3 y 36 de la Ley 4/1998 (LPCV)
PROPUESTAS DE CONSERVACIÓN:	Sustitución o modificación de la puerta metálica lisa y sin tratar por otra más apropiada con el elemento. Será necesario realizar periódicamente obras de restauración y conservación, en el cumplimiento de los Arts. 5 y 18 de la Ley 4/1998 (LPCV)

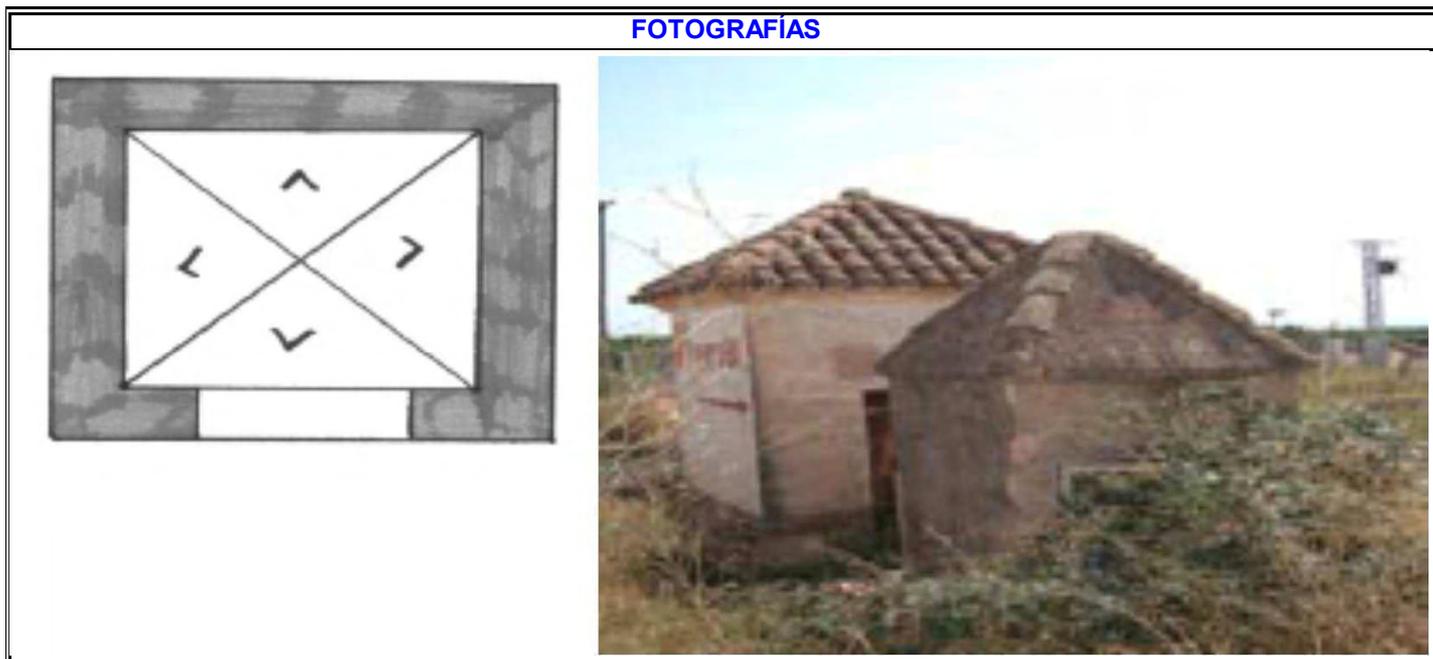
FOTOGRAFÍAS

PLAN GENERAL DE GUADASSUAR		CATÁLOGO DE BIENES Y ESPACIOS PROTEGIDOS	
TIPO DE PROTECCIÓN		INTEGRAL	FICHA Nº 17
DESCRIPCIÓN		PLANO DE SITUACIÓN	
DENOMINACIÓN:	Fesa de Peris sobre acequia real Júcar		
UBICACIÓN:	X: 712599.1593 / Y: 4337201.0367 Camino d'Alberic		
CRONOLOGÍA:	1940		
PROPIEDAD:	Privada		
USO ACTUAL:	Infraestructura Hidráulica		
USO PROPUESTO:	Infraestructura Hidráulica		
ENTORNO DE PROTECCIÓN:	La parcela en la que se ubica		
BIEN CATALOGADO (BC)			
Espacio Etnológico de Interés Local			
DESCRIPCIÓN:	<p>Encontramos dos casetas de fesa, la primera en muy mal estado, correspondiente al modelo propio del siglo XVIII, y la segunda sigue un modelo de las construcciones realizadas en los trabajos de hormigonado de la acequia. Es una construcción de planta cuadrada asentada sobre un zócalo de mampostería vista sobre el cual se levantan las fachadas de ladrillo lucido con mortero de cemento. La cubierta se asienta sobre tres hiladas de ladrillo macizo a cuatro aguas de teja árabe. La puerta de acceso es de hoja metálica.</p> <p>La fesa es una construcción realizada en serie sobre el nacimiento de una derivación de la acequia real, con el fin de mantener el control del agua que discurre por la derivación.</p>

RÉGIMEN URBANÍSTICO:	Suelo No Urbanizable
RÉGIMEN JURÍDICO:	Comunidad de Regantes de la Acequia Real de Júcar.
ESTADO DE CONSERVACIÓN:	Regular
FECHA DE CATALOGACIÓN:	2008
ELEMENTOS A PROTEGER:	Volumetría, Fachadas y cubierta de ambas construcciones.
OBRAS AUTORIZADAS:	<p>Cualquier intervención se realizará según lo dispuesto en las normas de este catálogo y en el Art. 184 del DECRETO 36/2007, del Consell (ROGTU).</p> <p>En cuanto a la declaración de ruina se cumplirán los artículos 40.1 y 40.3 de esa misma ley.</p> <p>Será necesaria, previa a la concesión de la licencia, la redacción de un proyecto y sobre él la autorización de la conselleria competente en materia de cultura, según los art. 35.3 y 36 de la Ley 4/1998 (LPCV)</p>
PROPUESTAS DE CONSERVACIÓN:	<p>Sustitución o modificación de la puerta metálica lisa y sin tratar por otra más apropiada con el elemento.</p> <p>Reposición de los enfoscados. Será necesario realizar periódicamente obras de restauración y conservación, en el cumplimiento de los Arts. 5 y 18 de la Ley 4/1998 (LPCV)</p>

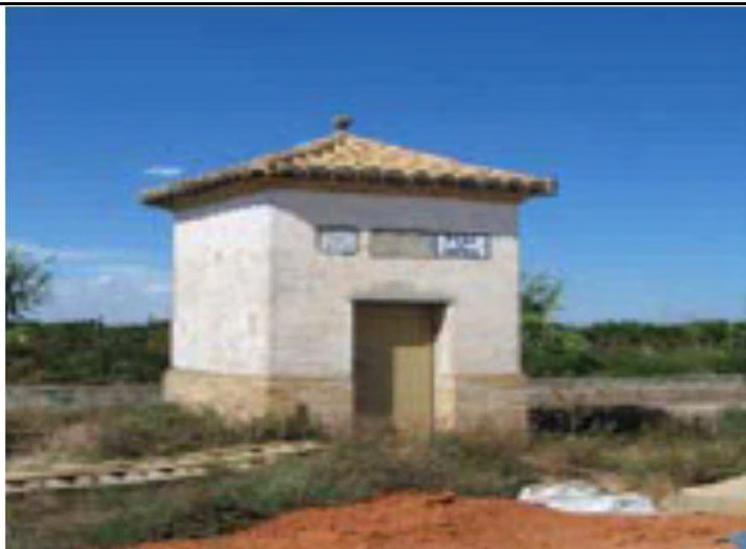
FOTOGRAFÍAS

UBICACIÓN:	X: 716801.4632 / Y: 4341203.952 L'Alter		
CRONOLOGÍA:	1940		
PROPIEDAD:	Privada		
USO ACTUAL:	Infraestructura Hidráulica		
USO PROPUESTO:	Infraestructura Hidráulica		
ENTORNO DE PROTECCIÓN:	La parcela en la que se ubica		
BIEN CATALOGADO (BC)			
Espacio Etnológico de Interés Local			
DESCRIPCIÓN:	<p>Es una construcción de planta cuadrada. Sobre un zócalo de ladrillo se apoyan las fachadas de ladrillo lucidas con mortero de cemento. Sobre una cornisa de tres hiladas de ladrillo macizo apoyan los cuatro faldones de la cubierta realizados con teja árabe y cumbresras de teja vidriada en verde, todo ello rematado con un florón cerámico. Sobre la puerta de acceso metálica aparecen dos azulejos cerámicos con el nombre de la fesa y de la Acequia Real del Júcar.</p> <p>La fesa es una construcción realizada en serie sobre el nacimiento de una derivación de la acequia real, con el fin de mantener el control del agua de la derivación.</p>

RÉGIMEN URBANÍSTICO:	Suelo Urbanizable
RÉGIMEN JURÍDICO:	Comunidad de Regantes de la Acequia Real de Júcar.
ESTADO DE CONSERVACIÓN:	Bueno
FECHA DE CATALOGACIÓN:	2008
ELEMENTOS A PROTEGER:	Volumetría, Fachadas y cubierta. Rotulos cerámicos.
OBRAS AUTORIZADAS:	<p>Cualquier intervención se realizará según lo dispuesto en las normas de este catálogo y en el Art. 184 del DECRETO 36/2007, del Consell (ROGTU).</p> <p>En cuanto a la declaración de ruina se cumplirán los artículos 40.1 y 40.3 de esa misma ley.</p> <p>Será necesaria, previa a la concesión de la licencia, la redacción de un proyecto y sobre él la autorización de la conselleria competente en materia de cultura, según los art. 35.3 y 36 de la Ley 4/1998 (LPCV)</p>
PROPUESTAS DE CONSERVACIÓN:	Será necesario realizar periódicamente obras de restauración y conservación, en el cumplimiento de los Arts. 5 y 18 de la Ley 4/1998 (LPCV)
