FICHAS DE YACIMIENTOS ARQUEOLÓGICOS

PLAN GENERAL DE GUADASSUAR		CATÁLOGO DE BIENES Y ESPACIOS PROTEGIDOS	
TIPO DE PROTECCIÓN		INTEGRAL	FICHA Nº BRL-Y1
DESCRIPCIÓN		PLANO DE SITUACIÓN	
DENOMINACIÓN:	Alquería. Nucli urbà de Guadassuar.		
COORDENADAS UTM:	X 7.178.693 Y 4.340.609		
CRONOLOGÍA:	S. XII-XIII		
TIPO DE YACIMIENTO:	Urbano		
INFORMACION CATASTRAL:	7906844YJ1470N0001WI C/ Major 76		
USO ACTUAL:	Desconocido		
EDIFICACIONES:	Entorno urbano		
ALTURA SOBRE NIVEL DEL MAR:	25 m		
ACCESOS:	Fácil. Núcleo Urbano		
BIEN DE RELEVANCIA LOCAL (BRL)			
DESCRIPCIÓN DEL YACIMIENTO:	Alquería musulmana que aparece citada en la documentación diplomática de Jaime I, quien el 18 de julio de 1246 resolvió las diferencias existentes entre los moros y los cristianos de Alzira sobre posesiones en Guadassuar. También se cita la donación que hizo en 1270 a treinta y nueve cristianos de tierras en la alquería de Guadassuar, termino de Alzira. En el Morabatí se habla de la existencia de 102 contribuyentes en 1373. En 1529 queda englobada la alquería en el término de Alzira.

**PLAN GENERAL DE
GUADASSUAR**

CATÁLOGO DE BIENES Y ESPACIOS PROTEGIDOS

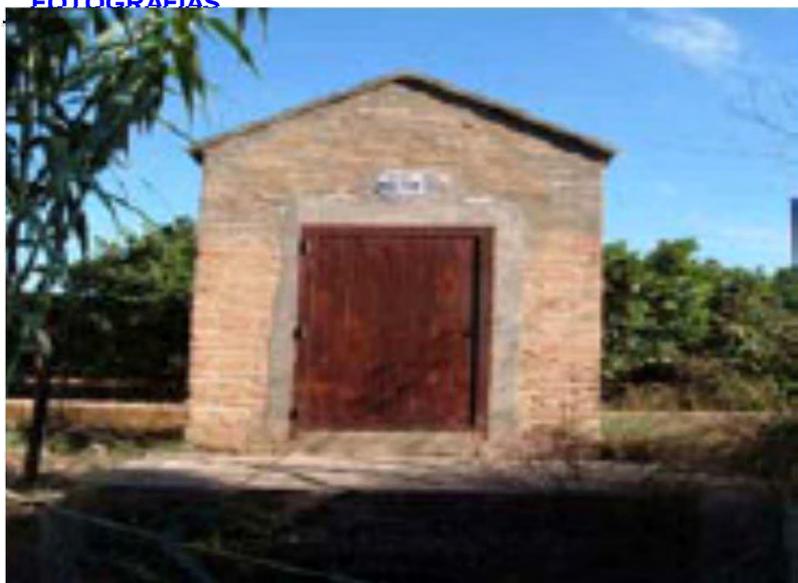
FOTOGRAFÍAS

UBICACIÓN:	X: 715844.2003 / Y: 4340219.1293 Partida del Realenc		
CRONOLOGÍA:	s. XVIII		
PROPIEDAD:	Privada		
USO ACTUAL:	Infraestructura Hidráulica		
USO PROPUESTO:	Infraestructura Hidráulica		
ENTORNO DE PROTECCIÓN:	La parcela en la que se ubica		
BIEN CATALOGADO (BC)			
Espacio Etnológico de Interés Local			
DESCRIPCIÓN:	<p>La fesa se encuentra sobre el cauce principal de la acequia. Es una construcción de planta cuadrada y fachada de ladrillo caravista. La cubierta es a dos aguas de ladrillo. El lenguaje arquitectónico de esta fesa pertenece a estilo neoclásico. La puerta original de madera ha sido sustituida por una metálica.</p> <p>La fesa es una construcción realizada en serie sobre el nacimiento de una derivación de la acequia real, con el fin de mantener el control del agua que discurre por la derivación.</p>

RÉGIMEN URBANÍSTICO:	Suelo No Urbanizable
RÉGIMEN JURÍDICO:	Comunidad de Regantes de la Acequia Real de Júcar.
ESTADO DE CONSERVACIÓN:	Bueno
FECHA DE CATALOGACIÓN:	2008
ELEMENTOS A PROTEGER:	Volumetría, Fachadas y cubierta. Rotulos cerámicos.
OBRAS AUTORIZADAS:	Cualquier intervención se realizará según lo dispuesto en las normas de este catálogo y en el Art. 184 del DECRETO 36/2007, del Consell (ROGTU). En cuanto a la declaración de ruina se cumplirán los artículos 40.1 y 40.3 de esa misma ley. Será necesaria, previa a la concesión de la licencia, la redacción de un proyecto y sobre él la autorización de la conselleria competente en materia de cultura, según los art. 35.3 y 36 de la Ley 4/1998 (LPCV)
PROPUESTAS DE CONSERVACIÓN:	Enfoscado de los paramentos. Será necesario realizar periódicamente obras de restauración y conservación, en el cumplimiento de los Arts. 5 y 18 de la Ley 4/1998 (LPCV)

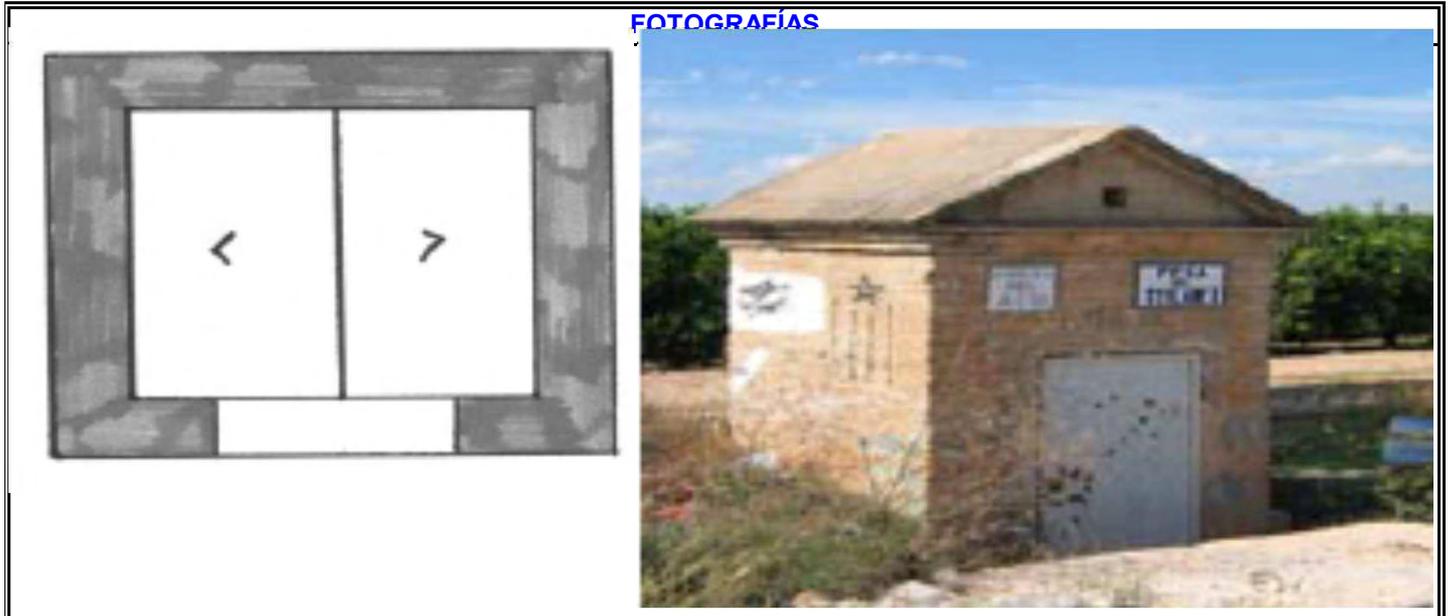
FOTOGRAFÍAS

UBICACIÓN:	X: 718096.7473 / Y: 4341556.4324 Partida del Teularet		
CRONOLOGÍA:	s. XVIII		
PROPIEDAD:	Privada		
USO ACTUAL:	Infraestructura Hidráulica		
USO PROPUESTO:	Infraestructura Hidráulica		
ENTORNO DE PROTECCIÓN:	La parcela en la que se ubica		
BIEN CATALOGADO (BC)			
Espacio Etnológico de Interés Local			
DESCRIPCIÓN:	<p>La fesa se encuentra sobre el cauce principal de la acequia real del Júcar. Es una construcción de planta cuadrada y fachada de ladrillo caravista, lucida recientemente con mortero de cemento, con el fin de evitar las frecuentes pérdidas de agua. La cubierta es a dos aguas de ladrillo. Sobre los testeros, una cornisa de ladrillo macizo resalta el frontón otorgando a la construcción un lenguaje clásico, a la vez que destaca por su gran sencillez constructiva. La puerta original de madera ha sido sustituida por una metálica. Sobre ella aparecen dos azulejos cerámicos con el nombre de la fesa y de la Acequia Real del Júcar. La fesa es una construcción realizada en serie sobre el nacimiento de una derivación de la acequia real, con el fin de mantener el control del agua de la derivación.</p>

RÉGIMEN URBANÍSTICO:	Suelo No Urbanizable
RÉGIMEN JURÍDICO:	Comunidad de Regantes de la Acequia Real de Júcar.
ESTADO DE CONSERVACIÓN:	Regular
FECHA DE CATALOGACIÓN:	2008
ELEMENTOS A PROTEGER:	Volumetría, Fachadas y cubierta. Rotulos cerámicos.
OBRAS AUTORIZADAS:	Cualquier intervención se realizará según lo dispuesto en las normas de este catálogo y en el Art. 184 del DECRETO 36/2007, del Consell (ROGTU). En cuanto a la declaración de ruina se cumplirán los artículos 40.1 y 40.3 de esa misma ley. Será necesaria, previa a la concesión de la licencia, la redacción de un proyecto y sobre él la autorización de la conselleria competente en materia de cultura, según los art. 35.3 y 36 de la Ley 4/1998 (LPCV)
PROPUESTAS DE CONSERVACIÓN:	Enfoscado de los paramentos que proceda. Será necesario realizar periódicamente obras de restauración y conservación, en el cumplimiento de los Arts. 5 y 18 de la Ley 4/1998 (LPCV)

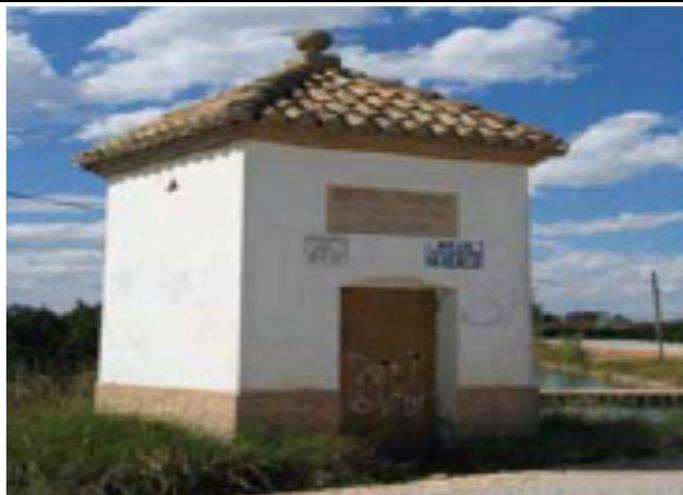
FOTOGRAFÍAS

PLAN GENERAL DE GUADASSUAR		CATÁLOGO DE BIENES Y ESPACIOS PROTEGIDOS	
TIPO DE PROTECCIÓN	INTEGRAL		FICHA Nº 112
DESCRIPCIÓN		PLANO DE SITUACIÓN	
DENOMINACIÓN:	Fesa Nova d'Algemesí sobre acequia real Júcar		
UBICACIÓN:	X: 718513.3844 / Y: 4341935.6348 Racó d'Onofre		
CRONOLOGÍA:	1945		
PROPIEDAD:	Privada		
USO ACTUAL:	Infraestructura Hidráulica		
USO PROPUESTO:	Infraestructura Hidráulica		
ENTORNO DE PROTECCIÓN:	La parcela en la que se ubica		
BIEN CATALOGADO (BC)			
Espacio Etnológico de Interés Local			
DESCRIPCIÓN:	<p>La fesa se encuentra sobre el cauce principal de la acequia. Es una construcción de planta cuadrada, sobre un zócalo de material lúcido y fachadas de ladrillo, lucidas con mortero de cemento. Sobre una cornisa de tres hiladas de ladrillo macizo se apoyan los cuatro faldones de la cubierta realizados con teja árabe, cumbre de teja y rematada con un florón cerámico. Sobre la puerta de acceso metálica aparecen unos azulejos cerámicos con el nombre de la fesa y de la Acequia Real del Júcar y una inscripción en tierra cocida. La fesa es una construcción realizada en serie sobre el nacimiento de una derivación de la acequia real, con el fin de mantener el control del agua de la derivación.</p>

RÉGIMEN URBANÍSTICO:	Suelo No Urbanizable
RÉGIMEN JURÍDICO:	Comunidad de Regantes de la Acequia Real de Júcar.
ESTADO DE CONSERVACIÓN:	Regular
FECHA DE CATALOGACIÓN:	2008
ELEMENTOS A PROTEGER:	Volumetría, Fachadas y cubierta. Rotulos cerámicos.
OBRAS AUTORIZADAS:	<p>Cualquier intervención se realizará según lo dispuesto en las normas de este catálogo y en el Art. 184 del DECRETO 36/2007, del Consell (ROGTU).</p> <p>En cuanto a la declaración de ruina se cumplirán los artículos 40.1 y 40.3 de esa misma ley.</p> <p>Será necesaria, previa a la concesión de la licencia, la redacción de un proyecto y sobre él la autorización de la conselleria competente en materia de cultura, según los art. 35.3 y 36 de la Ley 4/1998 (LPCV)</p>
PROPUESTAS DE CONSERVACIÓN:	Sustitución o modificación de la puerta metálica lisa y sin tratar por otra más apropiada con el elemento. Será necesario realizar periódicamente obras de restauración y conservación, en el cumplimiento de los Arts. 5 y 18 de la Ley 4/1998 (LPCV)

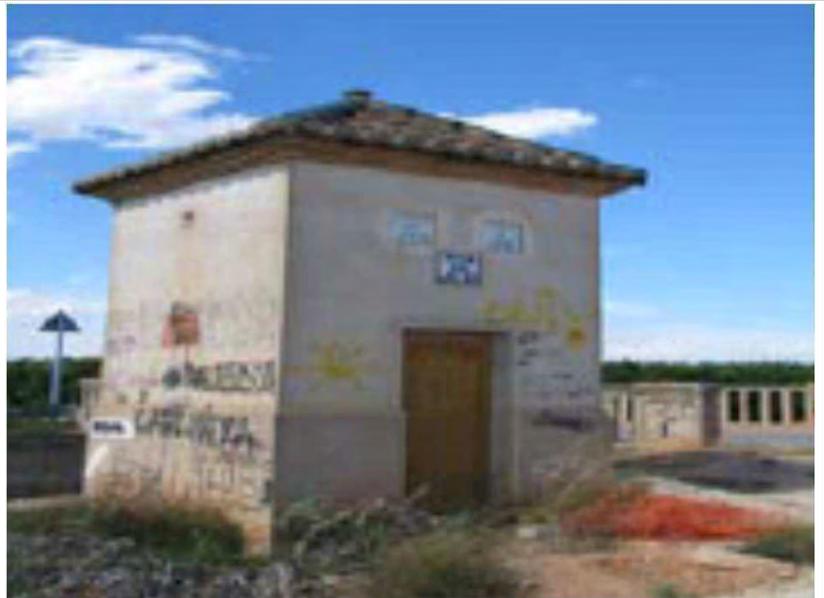
FOTOGRAFÍAS

UBICACIÓN:	X: 718034.7548 / Y: 4341497.1062 Partida de la cadireta		
CRONOLOGÍA:	1940		
PROPIEDAD:	Privada		
USO ACTUAL:	Infraestructura Hidráulica		
USO PROPUESTO:	Infraestructura Hidráulica		
ENTORNO DE PROTECCIÓN:	La parcela en la que se ubica		
BIEN CATALOGADO (BC)			
Espacio Etnológico de Interés Local			
DESCRIPCIÓN:	<p>La fesa se encuentra sobre el cauce principal de la acequia. Es una construcción de planta cuadrada, sobre un zócalo de material lucido y fachadas de ladrillo, lucidas con mortero de cemento. Sobre una cornisa de tres hiladas de ladrillo macizo se apoyan los cuatro faldones de la cubierta realizados con teja árabe, cubrera de teja vidriada en verde y rematada con un florón cerámico. Sobre la puerta de acceso metálica aparecen unos azulejos cerámicos con el nombre de la fesa y de la Acequia Real del Júcar y una inscripción en tierra cocida. La fesa es una construcción realizada en serie sobre el nacimiento de una derivación de la acequia real, con el fin de mantener el control del agua de la derivación.</p>

RÉGIMEN URBANÍSTICO:	Suelo No Urbanizable
RÉGIMEN JURÍDICO:	Comunidad de Regantes de la Acequia Real de Júcar.
ESTADO DE CONSERVACIÓN:	Regular
FECHA DE CATALOGACIÓN:	2008
ELEMENTOS A PROTEGER:	Volumetría, Fachadas y cubierta. Rotulos cerámicos.
OBRAS AUTORIZADAS:	Cualquier intervención se realizará según lo dispuesto en las normas de este catálogo y en el Art. 184 del DECRETO 36/2007, del Consell (ROGTU). En cuanto a la declaración de ruina se cumplirán los artículos 40.1 y 40.3 de esa misma ley. Será necesaria, previa a la concesión de la licencia, la redacción de un proyecto y sobre él la autorización de la conselleria competente en materia de cultura, según los art. 35.3 y 36 de la Ley 4/1998 (LPCV)
PROPUESTAS DE CONSERVACIÓN:	Sustitución o modificación de la puerta metálica lisa y sin tratar por otra más apropiada con el elemento. Será necesario realizar periódicamente obras de restauración y conservación, en el cumplimiento de los Arts. 5 y 18 de la Ley 4/1998 (LPCV)

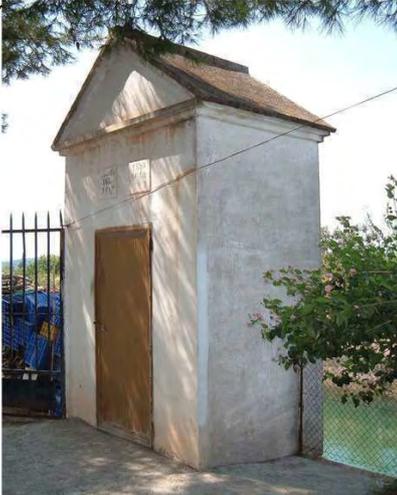
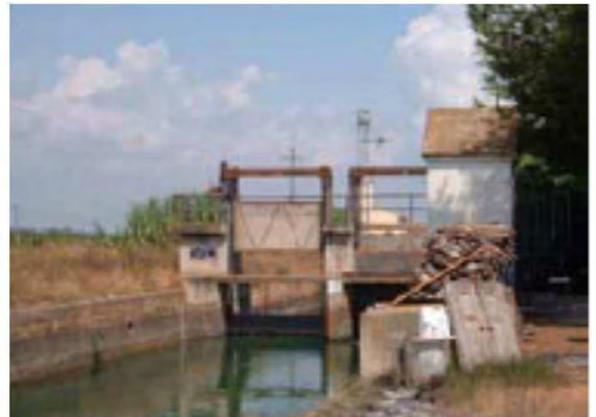
FOTOGRAFÍAS

PLAN GENERAL DE GUADASSUAR		CATÁLOGO DE BIENES Y ESPACIOS PROTEGIDOS	
TIPO DE PROTECCIÓN	INTEGRAL		FICHA Nº 115
DESCRIPCIÓN		PLANO DE SITUACIÓN	
DENOMINACIÓN:	Fesa Casa Anguilera		
UBICACIÓN:	X: 712603.118 / Y: 4337097.8921 Camino d'Alberic		
CRONOLOGÍA:	1900-1940		
PROPIEDAD:	Privada		
USO ACTUAL:	Infraestructura Hidráulica		
USO PROPUESTO:	Infraestructura Hidráulica		
ENTORNO DE PROTECCIÓN:	La parcela en la que se ubica		
BIEN CATALOGADO (BC)			
Espacio Etnológico de Interés Local			
DESCRIPCIÓN:	<p>La fesa se encuentra sobre el cauce principal de la acequia, durante la construcción del mismo se crearon dos compuertas llamadas "persianas" con el fin de retener el agua del cauce principal. Es una construcción de planta cuadrada y fachadas de ladrillo caravista, enfoscadas recientemente con mortero de cemento, con el fin de evitar las frecuentes pérdidas de agua. La cubierta es a dos aguas de ladrillo. Sobre los testeros, una cornisa de ladrillo macizo resalta el frontón otorgando a la construcción un lenguaje clásico, a la vez que destaca por su sencillez constructiva. La puerta original de madera ha sido sustituida por una metálica. Junto a esta construcción se levanta la vivienda del guarda de la acequia.</p>

RÉGIMEN URBANÍSTICO:	Suelo No Urbanizable
RÉGIMEN JURÍDICO:	Comunidad de Regantes de la Acequia Real de Júcar.
ESTADO DE CONSERVACIÓN:	Bueno
FECHA DE CATALOGACIÓN:	2008
ELEMENTOS A PROTEGER:	Volumetría, Fachadas y cubierta. Rotulos cerámicos.
OBRAS AUTORIZADAS:	<p>Cualquier intervención se realizará según lo dispuesto en las normas de este catálogo y en el Art. 184 del DECRETO 36/2007, del Consell (ROGTU).</p> <p>En cuanto a la declaración de ruina se cumplirán los artículos 40.1 y 40.3 de esa misma ley.</p> <p>Será necesaria, previa a la concesión de la licencia, la redacción de un proyecto y sobre él la autorización de la conselleria competente en materia de cultura, según los art. 35.3 y 36 de la Ley 4/1998 (LPCV)</p>
PROPUESTAS DE CONSERVACIÓN:	Será necesario realizar periódicamente obras de restauración y conservación, en el cumplimiento de los Arts. 5 y 18 de la Ley 4/1998 (LPCV)

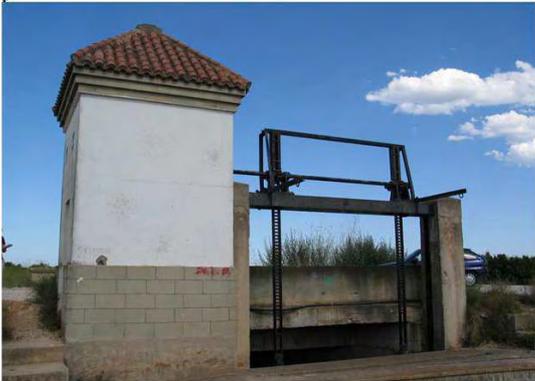
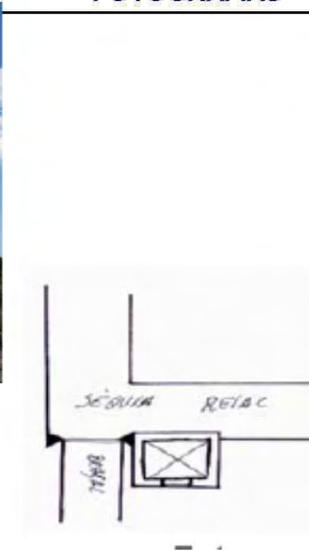
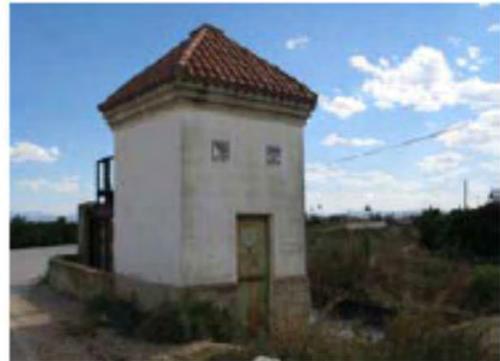
FOTOGRAFÍAS

UBICACIÓN:	X: 718485.0689 / Y: 4342238.5971 Camino de Fentina		
CRONOLOGÍA:	1945		
PROPIEDAD:	Privada		
USO ACTUAL:	Infraestructura Hidráulica		
USO PROPUESTO:	Infraestructura Hidráulica		
ENTORNO DE PROTECCIÓN:	La parcela en la que se ubica		
BIEN CATALOGADO (BC)			
Espacio Etnológico de Interés Local			
DESCRIPCIÓN:	<p>Los vessadores unían ciertos puntos de la acequia madre con el cauce de los ríos Xúquers y Dels Ulls cuya función era dar paso al agua sobrante evitando la rotura del cauce por el exceso de presión y, al mismo tiempo, facilitaba la limpieza del cauce. Es una construcción de planta cuadrada y fachadas de ladrillo caravista, enfoscadas recientemente con mortero de cemento, con el fin de evitar las frecuentes pérdidas de agua. La cubierta es a cuatro aguas de teja cerámica árabe. Sobre los testeros, una cornisa de ladrillo macizo resalta el frontón otorgando a la construcción un lenguaje clásico, a la vez que destaca por su gran sencillez constructiva. La puerta original de madera ha sido sustituida por una metálica. Junto a la construcción se sitúa la vivienda del guarda.</p>

RÉGIMEN URBANÍSTICO:	Suelo No Urbanizable
RÉGIMEN JURÍDICO:	Comunidad de Regantes de la Acequia Real de Júcar.
ESTADO DE CONSERVACIÓN:	Bueno
FECHA DE CATALOGACIÓN:	2008
ELEMENTOS A PROTEGER:	Volumetría, Fachadas y cubierta. Rotulos cerámicos.
OBRAS AUTORIZADAS:	Cualquier intervención se realizará según lo dispuesto en las normas de este catálogo y en el Art. 184 del DECRETO 36/2007, del Consell (ROGTU). En cuanto a la declaración de ruina se cumplirán los artículos 40.1 y 40.3 de esa misma ley. Será necesaria, previa a la concesión de la licencia, la redacción de un proyecto y sobre él la autorización de la conselleria competente en materia de cultura, según los art. 35.3 y 36 de la Ley 4/1998 (LPCV)
PROPUESTAS DE CONSERVACIÓN:	Sustitución o modificación de la puerta metálica lisa y sin tratar por otra más apropiada con el elemento. Será necesario realizar periódicamente obras de restauración y conservación, en el cumplimiento de los Arts. 5 y 18 de la Ley 4/1998 (LPCV)

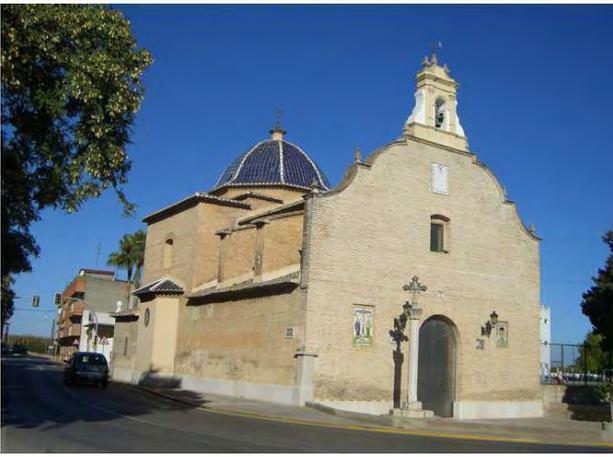
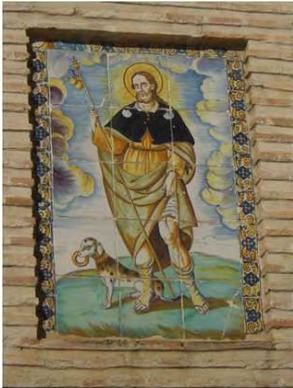
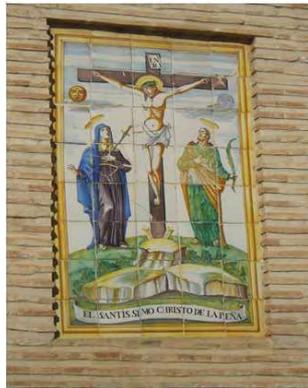
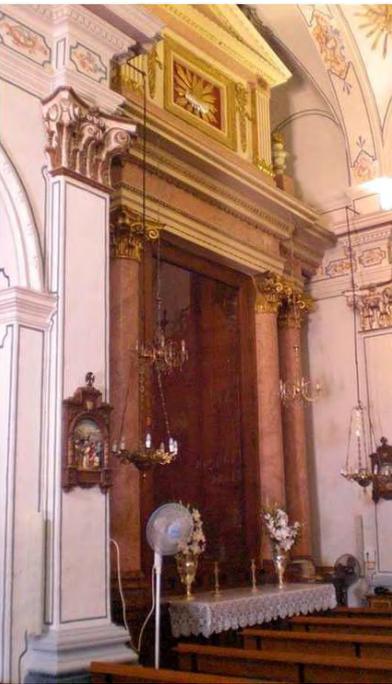
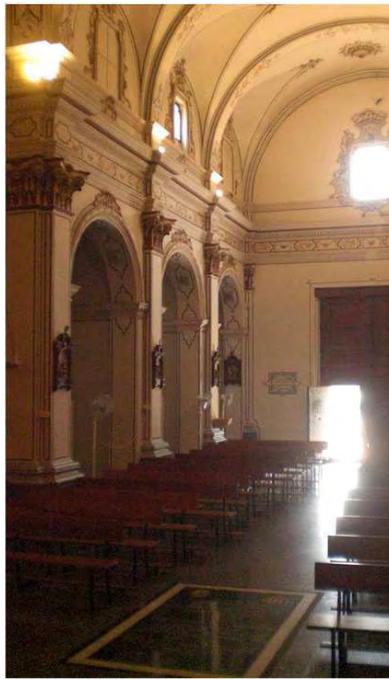
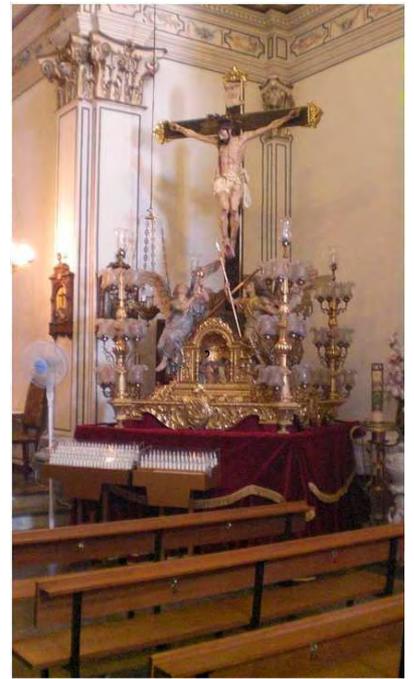
FOTOGRAFÍAS

RÉGIMEN URBANÍSTICO:	Suelo Urbano Residencial
RÉGIMEN JURÍDICO:	Arzobispado de Valencia
ESTADO DE CONSERVACIÓN:	Bueno
FECHA DE CATALOGACIÓN:	1997
ELEMENTOS A PROTEGER:	Ermita de San Roque, Retablo cerámico Santo Cristo de la Peña y Retablo cerámico de San Roque.
OBRAS AUTORIZADAS:	Cualquier intervención se realizará según lo dispuesto en los art. 50.4 al 50.7 de la Ley 4/1998, en cuanto a la concesión de licencias, comunicaciones, proyectos y declaración de ruina. Igualmente se estará a lo dispuesto en las normas de este catálogo.
PROPUESTAS DE CONSERVACIÓN:	Será necesario realizar periódicamente obras de restauración y conservación, en el cumplimiento de los Arts. 6 y 18 de la Ley 4/1998 (LPCV)

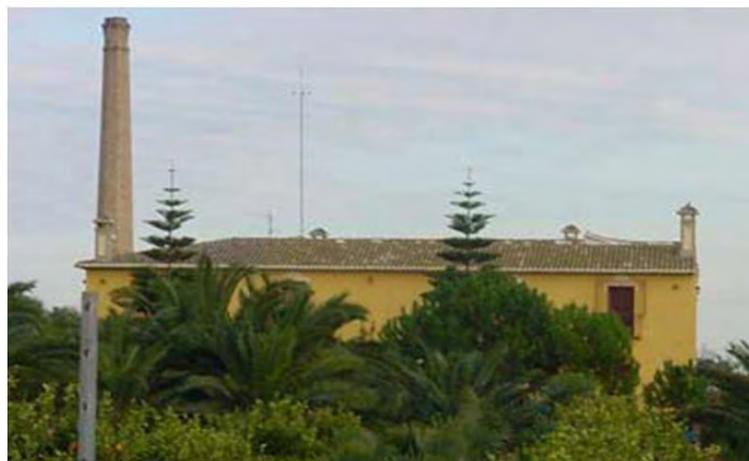
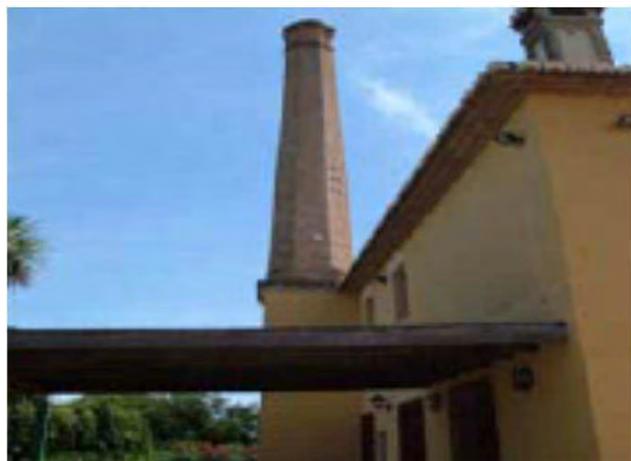
FOTOGRAFÍAS

UBICACIÓN:	X: 718891.1534 / Y: 4344001.865 Polígono 29 Parcela 23 CASUPETS		
CRONOLOGÍA:	1915		
PROPIEDAD:	Privada		
USO ACTUAL:	Residencial		
USO PROPUESTO:	Residencial		
ENTORNO DE PROTECCIÓN:	Parcela en la que se encuentra (Contorno rojo en la imagen)		
BIEN DE RELEVANCIA LOCAL (BRL)			
Espacio Etnológico de Interés Local			
DESCRIPCIÓN:		<p>Ejemplo de arquitectura rural aplicada a la tecnología hidráulica asentada junto a la Acequia Real del Júcar. Estas construcciones empiezan a aparecer en Guadassuar a partir de 1907, con el fin de regar todas las tierras situadas en la parte superior del río Magro. La chimenea del motor de vapor se asienta sobre una base cuadrada y posee un cañón de forma troncocónica, para impedir la entrada superior del aire frío y facilita así una corriente de aire por inversión térmica.</p>

RÉGIMEN URBANÍSTICO:	Suelo No Urbanizable
RÉGIMEN JURÍDICO:	Privado
ESTADO DE CONSERVACIÓN:	Bueno
FECHA DE CATALOGACIÓN:	1997
ELEMENTOS A PROTEGER:	Volumetría, fachada y Chimenea de ladrillo.
OBRAS AUTORIZADAS:	Cualquier intervención se realizará según lo dispuesto en los art. 50.4 al 50.7 de la Ley 4/1998, en cuanto a la concesión de licencias, comunicaciones, proyectos y declaración de ruina. Igualmente se estará a lo dispuesto en las normas de este catálogo.
PROPUESTAS DE CONSERVACIÓN:	Será necesario realizar periódicamente obras de restauración y conservación, en el cumplimiento de los Arts. 5 y 18 de la Ley 4/1998 (LPCV)

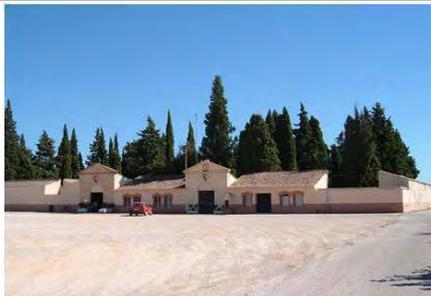
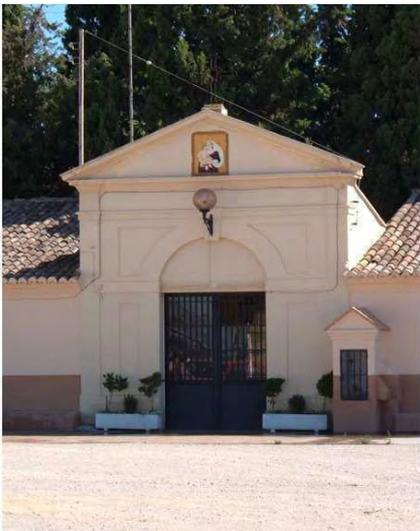
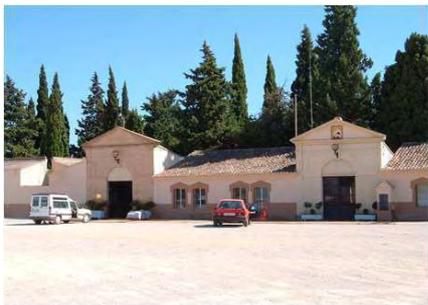
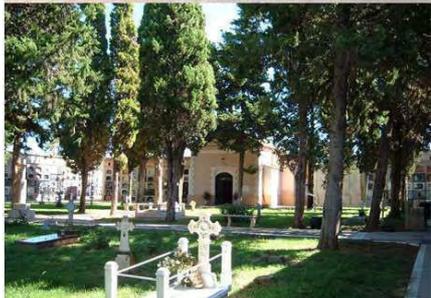
FOTOGRAFÍAS

UBICACIÓN:	X: 718351.3487 / Y: 4340017.8501 Camí del Cementerio		
CRONOLOGÍA:	1850 (reforma en 1990)		
PROPIEDAD:	Pública		
USO ACTUAL:	Cementerio Municipal		
USO PROPUESTO:	Cementerio Municipal		
ENTORNO DE PROTECCIÓN:	Parcela en la que se encuentra (grafada en rojo)		
BIEN DE RELEVANCIA LOCAL (BRL)			
Espacio Etnológico de Interés Local			
DESCRIPCIÓN:	<p>Es un recinto de planta rectangular en cuyo perímetro se disponen los nichos en altura. Inicialmente era de planta cuadrada y se realizó una primera ampliación abriendo dos accesos en la pared izquierda del edificio dando como resultado un recinto rectangular, posteriormente se realizó una segunda ampliación del recinto por la parte posterior confiriéndole una forma más rectangular. La fachada principal se realizó mediante arco de triunfo rematado por un frontón en el que se aloja un retablo cerámico con la figura de la Virgen María y Jesús. La segunda puerta se realizó de la misma manera pero con ladrillo visto. La capilla interior responde al modelo de templete, de estilo clásico y sin columnas, cubierto de un tejado a dos aguas de teja cerámica árabe.</p>

RÉGIMEN URBANÍSTICO:	Suelo Urbano
RÉGIMEN JURÍDICO:	Público
ESTADO DE CONSERVACIÓN:	Buen estado
FECHA DE CATALOGACIÓN:	2008
ELEMENTOS A PROTEGER:	Volumetría, Cubierta y Fachada del conjunto
OBRAS AUTORIZADAS:	Cualquier intervención se realizará según lo dispuesto en los art. 50.4 al 50.7 de la Ley 4/1998, en cuanto a la concesión de licencias, comunicaciones, proyectos y declaración de ruina. Igualmente se estará a lo dispuesto en las normas de este catálogo.
PROPUESTAS DE CONSERVACIÓN:	Será necesario realizar periódicamente obras de restauración y conservación, en el cumplimiento de los Arts. 4 y 18 de la Ley 4/1998 (LPCV)

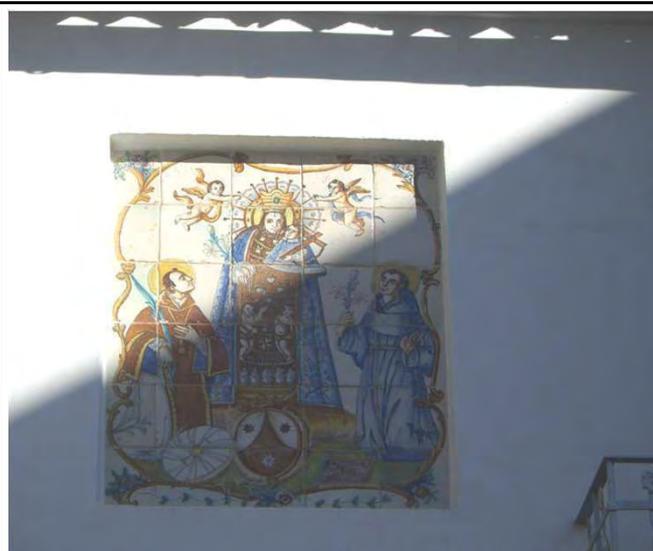
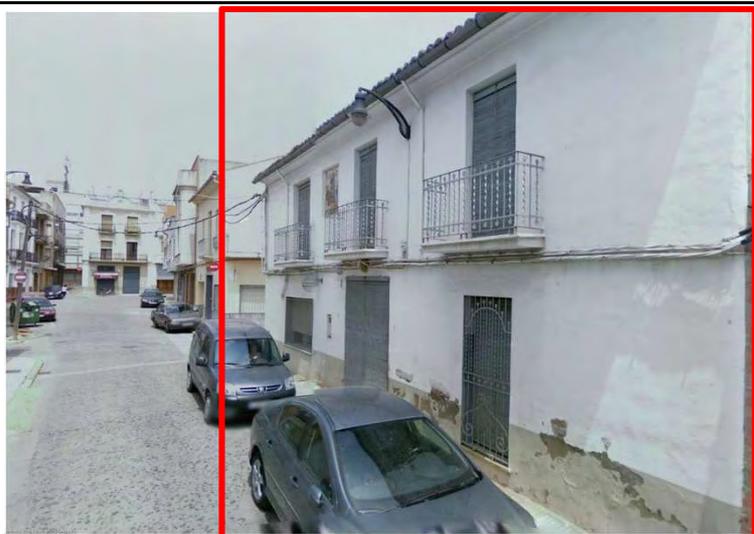
FOTOGRAFÍAS

PLAN GENERAL DE GUADASSUAR		CATÁLOGO DE BIENES Y ESPACIOS PROTEGIDOS	
NIVEL DE PROTECCIÓN		INTEGRAL	FICHA Nº BRL-4
DESCRIPCIÓN		PLANO DE SITUACIÓN	
DENOMINACIÓN:	Retablo cerámico de la Virgen de los Desamparados		
UBICACIÓN:	c/ Alzira 13		
CRONOLOGÍA:	1780-1790		
PROPIEDAD:	Privada		
USO ACTUAL:			
USO PROPUESTO:			
ENTORNO DE PROTECCIÓN:	Fachada completa en la que se ubica. Según el Art. 11.3 del DECRETO 62/2011		
BIEN DE RELEVANCIA LOCAL (BRL)			
Espacio Etnológico de Interés Local			
DESCRIPCIÓN:	<p>Retablo que retrata la virgen de los Desamparados con San Vicente Mártir (a la izquierda) y San Antonio de Pádua (a la derecha), presentada sobre una peana nubosa, y un escudo abajo del carmelo. La gran corona es sostenida por dos ángeles, el Niño Jesús se posa sobre su brazo izquierdo y sostiene la vara de azucenas en el brazo derecho. A la izquierda, San Vicente Mártir se presenta semiarrodillado con vestimenta diaconal y a la derecha se encuentra San Antonio de Pádua con hábito franciscano.</p> <p>El retablo posee un formato vertical de 1,26 x 1,05 m. Consta de un total de 30 piezas, de 21x21 cm cada una, pintadas con pintura cerámica policroma vidriada. El nicho es poco profundo, sin ningún ornato y realizado a base de mampostería enlucida y encalada</p>

RÉGIMEN URBANÍSTICO:	Suelo Urbano
RÉGIMEN JURÍDICO:	Privado
ESTADO DE CONSERVACIÓN:	Bueno
FECHA DE CATALOGACIÓN:	1997
ELEMENTOS A PROTEGER:	Retablo cerámico
OBRAS AUTORIZADAS:	<p>Su nivel de protección integral afecta exclusivamente al elemento de decoración cerámico, debiéndose conservar íntegramente por su carácter singular y por sus razones histórico-artísticas, preservando sus características originarias. En el caso de rehabilitación o reconstrucción de la fachada del inmueble, el retablo deberá reponerse íntegramente, manteniendo su diseño original.</p> <p>Será necesaria, a la concesión de la licencia, la comunicación a la conselleria competente en materia de cultura, en los términos dispuestos en el art. 50 de la Ley 4/1998.</p>
PROPUESTAS DE CONSERVACIÓN:	Será necesario realizar periódicamente obras de restauración y conservación, en el cumplimiento de los Arts. 5 y 18 de la Ley 4/1998 (LPCV)

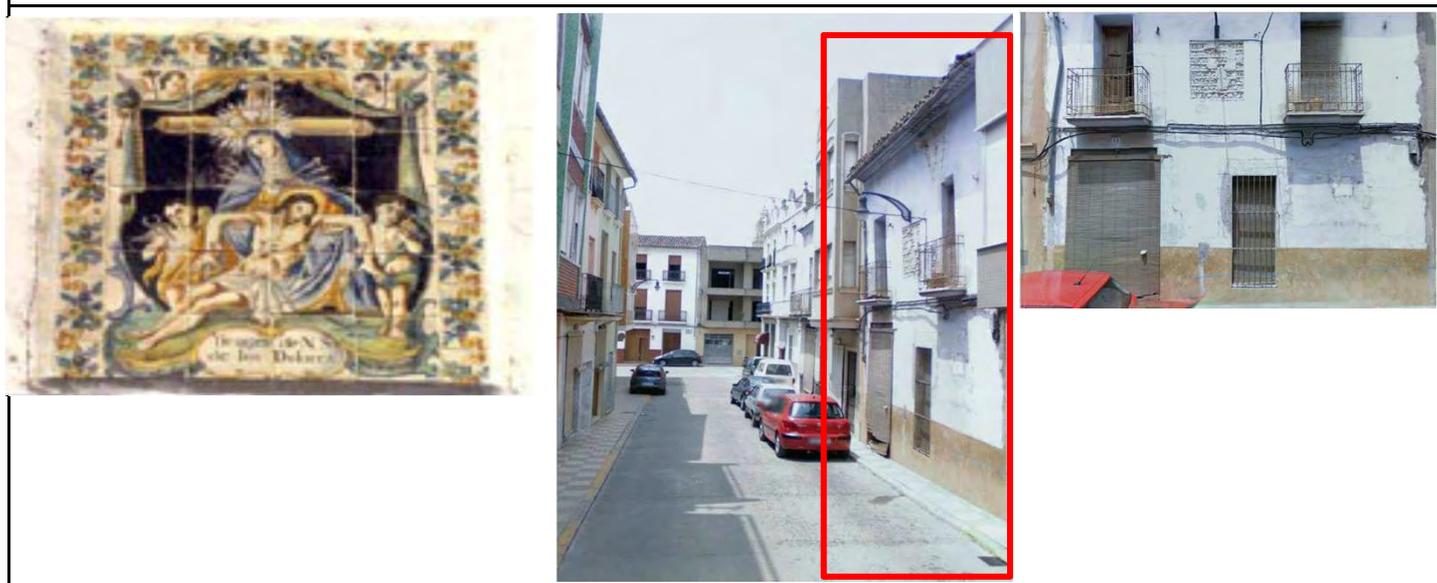
FOTOGRAFÍAS

PLAN GENERAL DE GUADASSUAR		CATÁLOGO DE BIENES Y ESPACIOS PROTEGIDOS	
NIVEL DE PROTECCIÓN		INTEGRAL	FICHA Nº BRL-5
DESCRIPCIÓN		PLANO DE SITUACIÓN	
DENOMINACIÓN:	Retablo cerámico de la Virgen de los Dolores		
UBICACIÓN:	c/ Virgen de la Misericordia 11		
CRONOLOGÍA:	1778		
PROPIEDAD:	Privada		
USO ACTUAL:			
USO PROPUESTO:			
ENTORNO DE PROTECCIÓN:	Fachada completa en la que se ubica. Según el Art. 11.3 del DECRETO 62/2011		
BIEN DE RELEVANCIA LOCAL (BRL)			
Espacio Etnológico de Interés Local			
DESCRIPCIÓN:	<p>Retablo que retrata la virgen de los Dolores sentada al pie de la cruz sosteniendo el cuerpo de Cristo muerto cubierto por el sudario. Dos ángeles lo franquean con tenazas y martillo, y otros dos sujetan el baldoquino textil que acoge al grupo y que tienen la esponjilla y al lanza, todos ellos símbolos de la Pasión. La Virgen, además tiene 7 puñales clavados en el pecho. Alrededor de la imagen se muestra una cenefa floral de la misma época.</p> <p>El retablo tiene formato vertical de 1,05 x 0,84 m. Cuenta con un total de 20 piezas, cada una de 21x21 cm, pintadas con pintura cerámica policroma vidriada. El retablo carece de fórnica, sólo un leve hundimiento parietal evita el desprendimiento de los azulejos.</p>

RÉGIMEN URBANÍSTICO:	Suelo Urbano
RÉGIMEN JURÍDICO:	Privado
ESTADO DE CONSERVACIÓN:	Malo. Actualmente se encuentra en restauración. Fue donado al Ayuntamiento, el cual promovió la restauración. La vivienda se encuentra en muy mal estado de conservación. En el momento en que se acometan obras en la finca, deberá ser repuesto en su lugar original, o integrada en el nuevo conjunto de fachada.
FECHA DE CATALOGACIÓN:	1997
ELEMENTOS A PROTEGER:	Retablo cerámico
OBRAS AUTORIZADAS:	Su nivel de protección integral afecta exclusivamente al elemento de decoración cerámico, debiéndose conservar íntegramente por su carácter singular y por sus razones histórico-artísticas, preservando sus características originarias. En el caso de rehabilitación o reconstrucción de la fachada del inmueble, el retablo deberá reponerse íntegramente, manteniendo su diseño original. Será necesaria, a la concesión de la licencia, la comunicación a la conselleria competente en materia de cultura, en los términos dispuestos en el art. 50 de la Ley 4/1998.

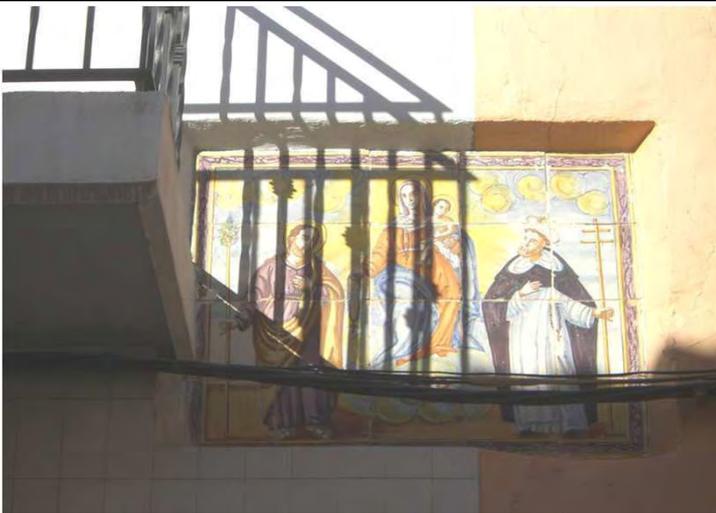
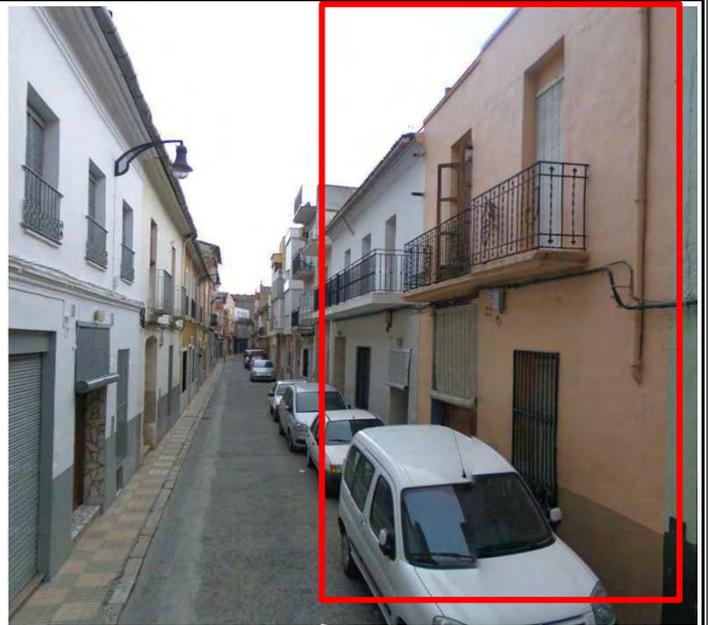
FOTOGRAFÍAS

RÉGIMEN URBANÍSTICO:	Suelo Urbano
RÉGIMEN JURÍDICO:	Privado
ESTADO DE CONSERVACIÓN:	Bueno. Las conducciones eléctricas entorpecen innecesariamente su contemplación.
FECHA DE CATALOGACIÓN:	1997
ELEMENTOS A PROTEGER:	Retablo cerámico
OBRAS AUTORIZADAS:	<p>Su nivel de protección integral afecta exclusivamente al elemento de decoración cerámico, debiéndose conservar íntegramente por su carácter singular y por sus razones histórico-artísticas, preservando sus características originarias. En el caso de rehabilitación o reconstrucción de la fachada del inmueble, el retablo deberá reponerse íntegramente, manteniendo su diseño original.</p> <p>Será necesaria, a la concesión de la licencia, la comunicación a la conselleria competente en materia de cultura, en los términos dispuestos en el art. 50 de la Ley 4/1998.</p>
PROPUESTAS DE CONSERVACIÓN:	Será necesario realizar periódicamente obras de restauración y conservación, en el cumplimiento de los Arts. 5 y 18 de la Ley 4/1998 (LPCV)

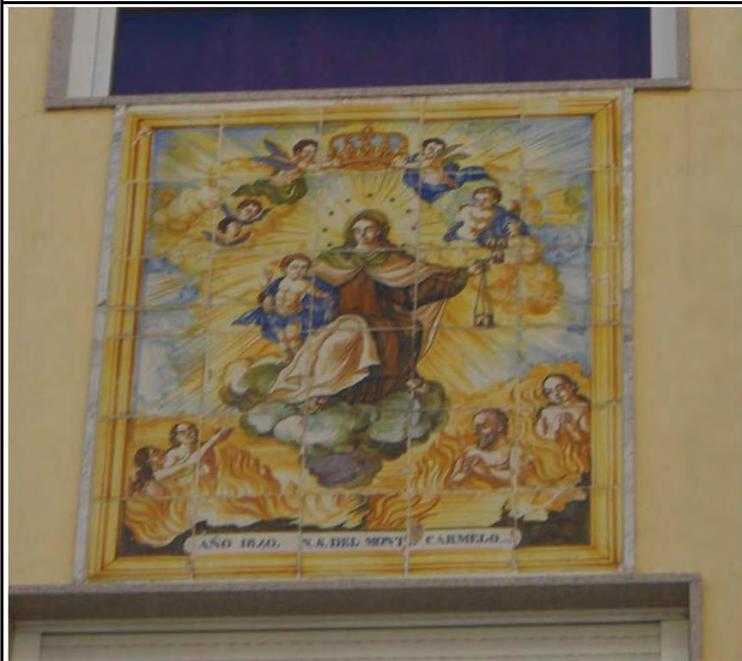
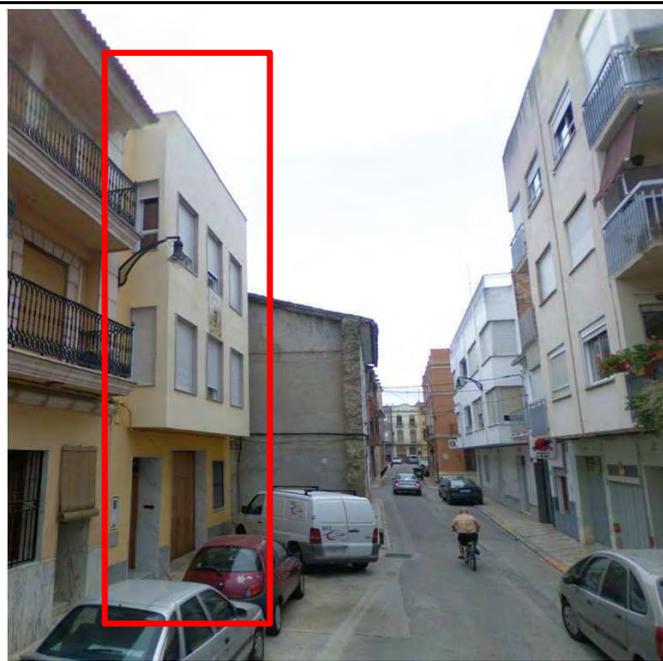
FOTOGRAFÍAS

PLAN GENERAL DE GUADASSUAR		CATÁLOGO DE BIENES Y ESPACIOS PROTEGIDOS	
NIVEL DE PROTECCIÓN		INTEGRAL	FICHA Nº BRL-7
DESCRIPCIÓN		PLANO DE SITUACIÓN	
DENOMINACIÓN:	Retablo cerámico de la Virgen del Carmen		
UBICACIÓN:	C/ Virgen del Carmen 10		
CRONOLOGÍA:	1840		
PROPIEDAD:	Privada		
USO ACTUAL:			
USO PROPUESTO:			
ENTORNO DE PROTECCIÓN:	De forma excepcional y por ser la tipología de vivienda impropia con la zona en la que se encuentra, no se protege la fachada, como sería preceptivo según el Art. 11.3 del DECRETO 62/2011		
BIEN DE RELEVANCIA LOCAL (BRL)			
Espacio Etnológico de Interés Local			
DESCRIPCIÓN:	<p>Virgen con hábito carmelitano, sentada entre nubes resplandecientes, con nimbo estrellado y enorme corona sostenida en el aire por dos ángeles. La virgen se presenta con el Niño Jesús en brazos, ofreciendo con su mano izquierda libre un escapulario a las ánimas que emergen abajo entre las llamas del Purgatorio. El conjunto se remarca entre un doble filete amarillo y naranja. Todo el conjunto está realizado con pintura cerámica policroma vidriada.</p> <p>El retablo tiene formato vertical de 1,20 x 1 m. Cuenta con un total de 30 piezas, cada una de 20x20 cm. Carece de fórmula. Tiene dos estrechos filetes de mármol laterales y se apoya en otros dos horizontales que forman cornisa de fachada.</p> <p>La fachada original en la que se ubicaba el bien ha sido sustituida por una tipología claramente en desacorde con la zona protegida en la que se incluye.</p>

RÉGIMEN URBANÍSTICO:	Suelo Urbano
RÉGIMEN JURÍDICO:	Privado
ESTADO DE CONSERVACIÓN:	Bueno
FECHA DE CATALOGACIÓN:	1997
ELEMENTOS A PROTEGER:	Retablo cerámico
OBRAS AUTORIZADAS:	Su nivel de protección integral afecta exclusivamente al elemento de decoración cerámico, debiéndose conservar íntegramente por su carácter singular y por sus razones histórico-artísticas, preservando sus características originarias. Se recomienda la sustitución de la tipología de vivienda, por una más acorde con los valores propios de la zona de protección en la que se encuentra, reponiendo en el proceso de sustitución el retablo en la nueva fachada. Será necesaria, a la concesión de la licencia, la comunicación a la conselleria competente en materia de cultura, en los términos dispuestos en el art. 50 de la Ley 4/1998.
PROPUESTAS DE CONSERVACIÓN:	Será necesario realizar periódicamente obras de restauración y conservación, en el cumplimiento de los Arts. 5 y 18 de la Ley 4/1998 (LPCV)

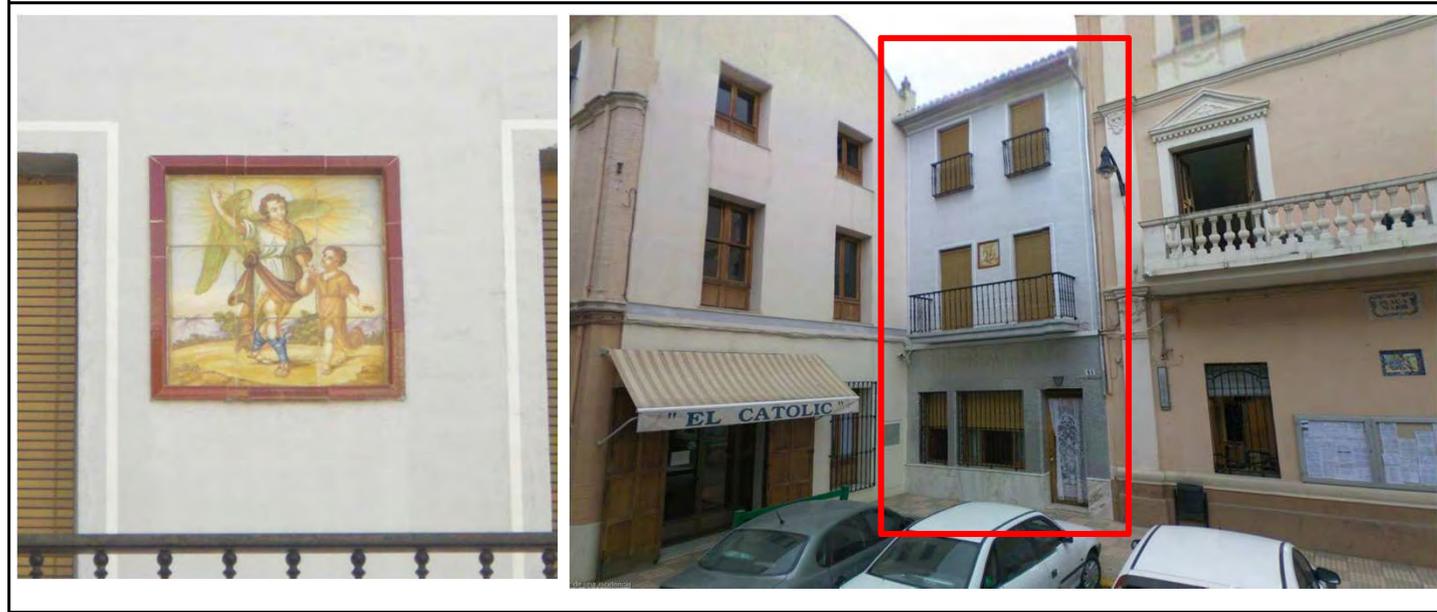
FOTOGRAFÍAS

PLAN GENERAL DE GUADASSUAR		CATÁLOGO DE BIENES Y ESPACIOS PROTEGIDOS	
NIVEL DE PROTECCIÓN		INTEGRAL	FICHA Nº BRL-8
DESCRIPCIÓN		PLANO DE SITUACIÓN	
DENOMINACIÓN:	Retablo cerámico de San Rafael		
UBICACIÓN:	c/ Plaza Major 43		
CRONOLOGÍA:	Primera 1/2 s. XX		
PROPIEDAD:	Privada		
USO ACTUAL:			
USO PROPUESTO:			
ENTORNO DE PROTECCIÓN:	Fachada completa en la que se ubica. Según el Art. 11.3 del DECRETO 62/2011		
BIEN DE RELEVANCIA LOCAL (BRL)			
Espacio Etnológico de Interés Local			
DESCRIPCIÓN:	<p>El retablo retrata a San Rafael Arcángel llevando de la mano izquierda al niño Tobías y señalando con su mano diestra hacia el cielo. No contiene ninguna inscripción. Todo el retablo tiene un filete ocre y marrón. Todo él está realizado con pintura cerámica policroma vidriada. El retablo tiene formato cuadrado de 0,60 x 0,60 m. Cuenta con un total de 9 piezas, cada una de 20x20 cm. La fonícula presenta un nicho cuadrado poco profundo y desornamentado, realizado en mampostería enlucida y encalada.</p>

RÉGIMEN URBANÍSTICO:	Suelo Urbano
RÉGIMEN JURÍDICO:	Privado
ESTADO DE CONSERVACIÓN:	Bueno
FECHA DE CATALOGACIÓN:	1997
ELEMENTOS A PROTEGER:	Retablo cerámico
OBRAS AUTORIZADAS:	<p>Su nivel de protección integral afecta exclusivamente al elemento de decoración cerámico, debiéndose conservar íntegramente por su carácter singular y por sus razones histórico-artísticas, preservando sus características originarias. En el caso de rehabilitación o reconstrucción de la fachada del inmueble, el retablo deberá reponerse íntegramente, manteniendo su diseño original.</p> <p>Será necesaria, a la concesión de la licencia, la comunicación a la conselleria competente en materia de cultura, en los términos dispuestos en el art. 50 de la Ley 4/1998.</p>
PROPUESTAS DE CONSERVACIÓN:	Será necesario realizar periódicamente obras de restauración y conservación, en el cumplimiento de los Arts. 5 y 18 de la Ley 4/1998 (LPCV)

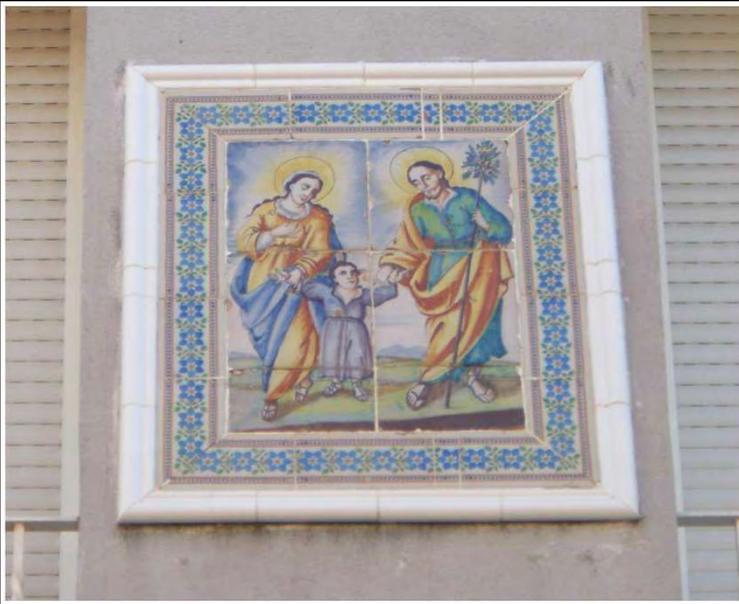
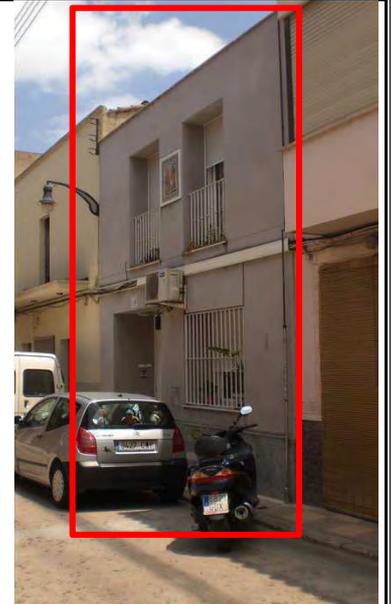
FOTOGRAFÍAS

PLAN GENERAL DE GUADASSUAR		CATÁLOGO DE BIENES Y ESPACIOS PROTEGIDOS	
NIVEL DE PROTECCIÓN		INTEGRAL	FICHA Nº BRL-9
DESCRIPCIÓN		PLANO DE SITUACIÓN	
DENOMINACIÓN:	Retablo cerámico de La Sagrada Familia		
UBICACIÓN:	c/ San José 10		
CRONOLOGÍA:	1770-1780		
PROPIEDAD:	Privada		
USO ACTUAL:			
USO PROPUESTO:			
ENTORNO DE PROTECCIÓN:	Fachada completa en la que se ubica. Según el Art. 11.3 del DECRETO 62/2011		
BIEN DE RELEVANCIA LOCAL (BRL)			
Espacio Etnológico de Interés Local			
DESCRIPCIÓN:	<p>El retablo retrata a la Virgen María de pie a la izquierda, tomando con su brazo derecho al Niño Jesús, el cual se sitúa de pie en el centro con los brazos abiertos y dando la mano izquierda a su padre putativo San José. San José, a la derecha aparece con la vara florida en su mano izquierda. La composición carece de orla perimetral. Es un marco de azulejos industriales con cenefa floreada los que ornamentan el retablo. El retablo tiene formato vertical de 0,53 x 0,42 m. Cuenta con un total de 6 piezas, cada una de 21x21 y de 11x21 cm.</p>

RÉGIMEN URBANÍSTICO:	Suelo Urbano
RÉGIMEN JURÍDICO:	Privado
ESTADO DE CONSERVACIÓN:	Bueno
FECHA DE CATALOGACIÓN:	1997
ELEMENTOS A PROTEGER:	Retablo cerámico
OBRAS AUTORIZADAS:	<p>Su nivel de protección integral afecta exclusivamente al elemento de decoración cerámico, debiéndose conservar íntegramente por su carácter singular y por sus razones histórico-artísticas, preservando sus características originarias. En el caso de rehabilitación o reconstrucción de la fachada del inmueble, el retablo deberá reponerse íntegramente, manteniendo su diseño original.</p> <p>Será necesaria, a la concesión de la licencia, la comunicación a la conselleria competente en materia de cultura, en los términos dispuestos en el art. 50 de la Ley 4/1998.</p>
PROPUESTAS DE CONSERVACIÓN:	Será necesario realizar periódicamente obras de restauración y conservación, en el cumplimiento de los Arts. 5 y 18 de la Ley 4/1998 (LPCV)

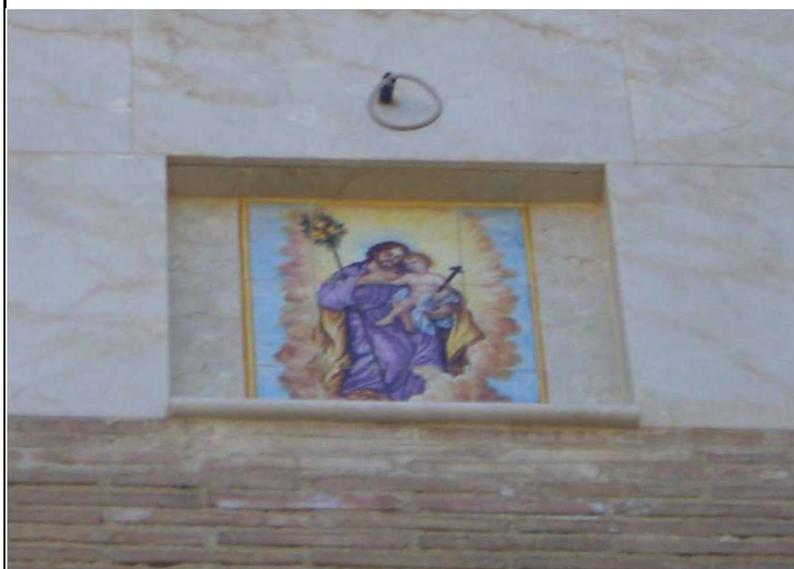
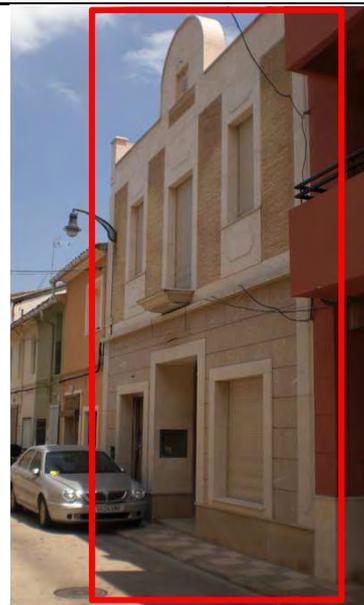
FOTOGRAFÍAS

PLAN GENERAL DE GUADASSUAR		CATÁLOGO DE BIENES Y ESPACIOS PROTEGIDOS	
NIVEL DE PROTECCIÓN		INTEGRAL	FICHA Nº BRL-12
DESCRIPCIÓN		PLANO DE SITUACIÓN	
DENOMINACIÓN:	Retablo cerámico de San José		
UBICACIÓN:	c/ San Roque 35		
CRONOLOGÍA:	Finales del siglo XIX		
PROPIEDAD:	Privada		
USO ACTUAL:			
USO PROPUESTO:			
ENTORNO DE PROTECCIÓN:	Fachada completa en la que se ubica. Según el Art. 11.3 del DECRETO 62/2011		
BIEN DE RELEVANCIA LOCAL (BRL)			
Espacio Etnológico de Interés Local			
DESCRIPCIÓN:	<p>El retablo retrata al Santo de San José, patriarca semiarrodillado sobre una nube, con túnica morada, llevando la Niño Jesús en el brazo izquierdo y sosteniendo la vara florida con su brazo derecho. El Niño Jesús porta a su vez la cruz en su brazo derecho. La orla tiene un filete perimetral de color amarillo y naranja. Todo el retablo esta realizado con pintura cerámica policroma vidriada. Posee la Inscripción de "San José" abajo, sobre banda blanca. El retablo tiene formato vertical de 0,6 x 0,4 m. Cuenta con un total de 9 piezas, cada una de 20 x20 cm y 10 x 20 cm. Carece de fornicula.</p>

RÉGIMEN URBANÍSTICO:	Suelo Urbano
RÉGIMEN JURÍDICO:	Privado
ESTADO DE CONSERVACIÓN:	Bueno
FECHA DE CATALOGACIÓN:	1997
ELEMENTOS A PROTEGER:	Retablo cerámico
OBRAS AUTORIZADAS:	Su nivel de protección integral afecta exclusivamente al elemento de decoración cerámico, debiéndose conservar íntegramente por su carácter singular y por sus razones histórico-artísticas, preservando sus características originarias. En el caso de rehabilitación o reconstrucción de la fachada del inmueble, el retablo deberá reponerse íntegramente, manteniendo su diseño original. Será necesaria, a la concesión de la licencia, la comunicación a la conselleria competente en materia de cultura, en los términos dispuestos en el art. 50 de la Ley 4/1998.
PROPUESTAS DE CONSERVACIÓN:	Será necesario realizar periódicamente obras de restauración y conservación, en el cumplimiento de los Arts. 5 y 18 de la Ley 4/1998 (LPCV)

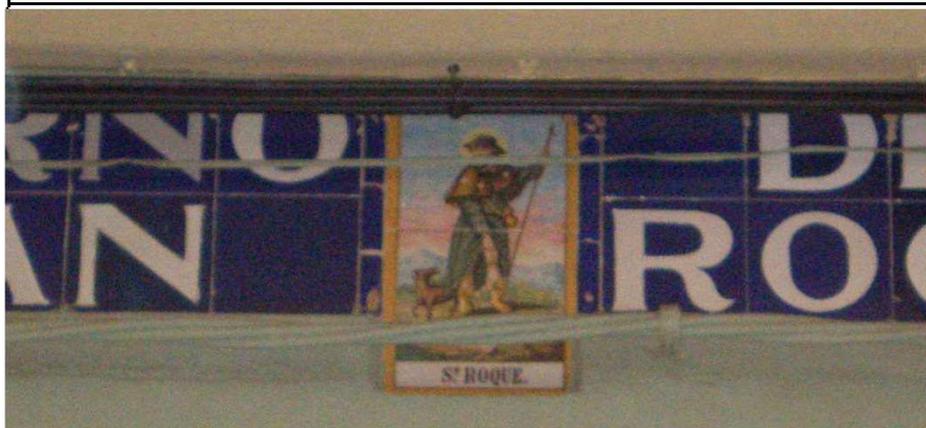
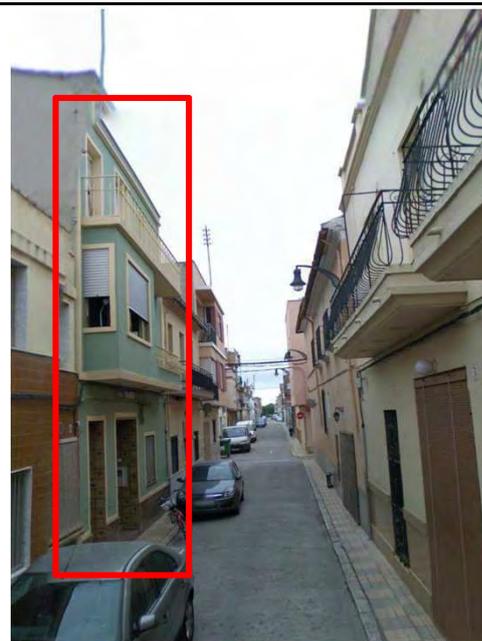
FOTOGRAFÍAS

PLAN GENERAL DE GUADASSUAR		CATÁLOGO DE BIENES Y ESPACIOS PROTEGIDOS	
NIVEL DE PROTECCIÓN		INTEGRAL	FICHA Nº BRL-13
DESCRIPCIÓN		PLANO DE SITUACIÓN	
DENOMINACIÓN:	Retablo cerámico de San Roque		
UBICACIÓN:	c/ San Roque 6		
CRONOLOGÍA:	Mediados del siglo XIX		
PROPIEDAD:	Privada		
USO ACTUAL:			
USO PROPUESTO:			
ENTORNO DE PROTECCIÓN:	Fachada completa en la que se ubica. Según el Art. 11.3 del DECRETO 62/2011		
BIEN DE RELEVANCIA LOCAL (BRL)			
Espacio Etnológico de Interés Local			
DESCRIPCIÓN:	<p>El retablo retrata al Santo de San Roque, con hábito de peregrino, esclavina con conchas y un gran sombrero. Lleva un cayado con una calabaza en la mano izquierda y con la diestra levanta la túnica para mostrar su muslo llagado. Tras él aparece un perrito con el pan en la boca. La orla tiene un filete perimetral de color amarillo y naranja. Todo el retablo esta realizado con pintura cerámica policroma vidriada. Posee la Inscripción de "San José" abajo, sobre banda blanca.</p> <p>El retablo tiene formato rectangular de 0,4 x 0,2 m. Cuenta con un total de 2 piezas, a parte de las del rótulo del horno. La dimensión de cada pieza es de 20 x 20 cm. Carece de fornicula. Se halla intercalado en el chapado cerámico con la rotulación del horno.</p>

RÉGIMEN URBANÍSTICO:	Suelo Urbano
RÉGIMEN JURÍDICO:	Privado
ESTADO DE CONSERVACIÓN:	Regular. Presenta azulejos rotos
FECHA DE CATALOGACIÓN:	1997
ELEMENTOS A PROTEGER:	Retablo cerámico
OBRAS AUTORIZADAS:	<p>Su nivel de protección integral afecta exclusivamente al elemento de decoración cerámico, debiéndose conservar íntegramente por su carácter singular y por sus razones histórico-artísticas, preservando sus características originarias. En el caso de rehabilitación o reconstrucción de la fachada del inmueble, el retablo deberá reponerse íntegramente, manteniendo su diseño original.</p> <p>Será necesaria, a la concesión de la licencia, la comunicación a la conselleria competente en materia de cultura, en los términos dispuestos en el art. 50 de la Ley 4/1998.</p>
PROPUESTAS DE CONSERVACIÓN:	Será necesario realizar periódicamente obras de restauración y conservación, en el cumplimiento de los Arts. 5 y 18 de la Ley 4/1998 (LPCV)

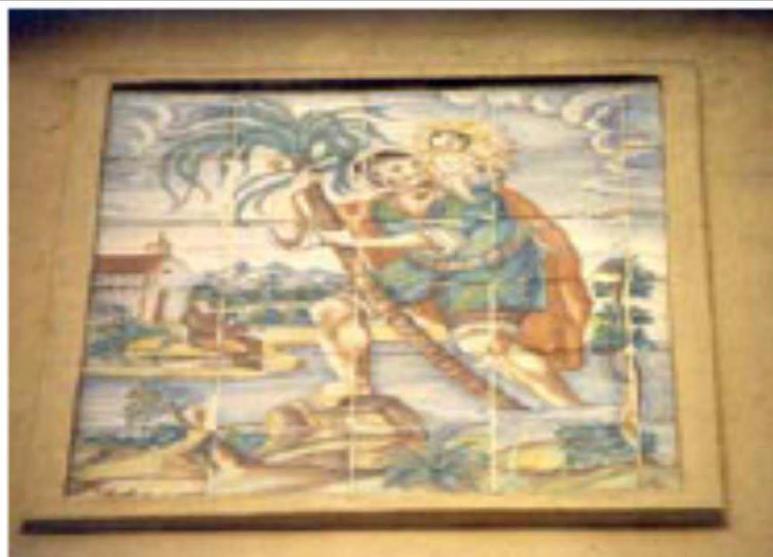
Imagen retrospectiva en la fachada original
