FICHAS DE YACIMIENTOS ARQUEOLÓGICOS

PLAN GENERAL DE GUADASSUAR		CATÁLOGO DE BIENES Y ESPACIOS PROTEGIDOS	
TIPO DE PROTECCIÓN		INTEGRAL	FICHA Nº BRL-Y1
DESCRIPCIÓN		PLANO DE SITUACIÓN	
DENOMINACIÓN:	Alquería. Nucli urbà de Guadassuar.		
COORDENADAS UTM:	X 7.178.693 Y 4.340.609		
CRONOLOGÍA:	S. XII-XIII		
TIPO DE YACIMIENTO:	Urbano		
INFORMACION CATASTRAL:	7906844YJ1470N0001WI C/ Major 76		
USO ACTUAL:	Desconocido		
EDIFICACIONES:	Entorno urbano		
ALTURA SOBRE NIVEL DEL MAR:	25 m		
ACCESOS:	Fácil. Núcleo Urbano		
BIEN DE RELEVANCIA LOCAL (BRL)			
DESCRIPCIÓN DEL YACIMIENTO:	Alquería musulmana que aparece citada en la documentación diplomática de Jaime I, quien el 18 de julio de 1246 resolvió las diferencias existentes entre los moros y los cristianos de Alzira sobre posesiones en Guadassuar. También se cita la donación que hizo en 1270 a treinta y nueve cristianos de tierras en la alquería de Guadassuar, termino de Alzira. En el Morabatí se habla de la existencia de 102 contribuyentes en 1373. En 1529 queda englobada la alquería en el término de Alzira.

**PLAN GENERAL DE
GUADASSUAR**

CATÁLOGO DE BIENES Y ESPACIOS PROTEGIDOS

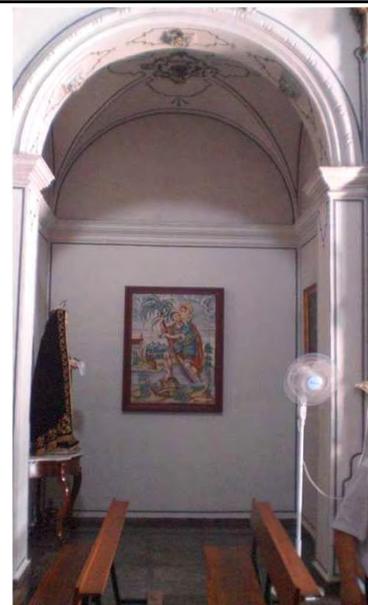
PLAN GENERAL DE GUADASSUAR		CATÁLOGO DE BIENES Y ESPACIOS PROTEGIDOS	
NIVEL DE PROTECCIÓN		INTEGRAL	FICHA Nº BRL-14
DESCRIPCIÓN		PLANO DE SITUACIÓN	
DENOMINACIÓN:	Retablo cerámico de San Cristóbal		
UBICACIÓN:	Ermita de San Roc, antes ubicado en C/ de la Cruz 7		
CRONOLOGÍA:	1770		
PROPIEDAD:	Privada		
USO ACTUAL:			
USO PROPUESTO:			
ENTORNO DE PROTECCIÓN:	Queda protegido por su ubicación en la Ermita de Sant Roc, el cual tiene protección integral.		
BIEN DE RELEVANCIA LOCAL (BRL)			
Espacio Etnológico de Interés Local			
DESCRIPCIÓN:	<p>El retablo representa a San Cristóbal como hombre gigantesco saliendo del río y apoyándose en una gran palmera-cayado. Lleva al Jesús Niño en el hombro izquierdo. Al fondo aparece un ermitaño sentado ante su ermita. Todo el retablo esta realizado con pintura cerámica policroma vidriada.</p> <p>El retablo tiene formato rectangular de 1,26 x 0,95 m. Cuenta con un total de 30 piezas, cada una de 21 x 21 cm y 11 x 21 cm. Hay un marco plano rectilíneo estrecho que lo acoge.</p>

Imagen retrospectiva en la fachada original

RÉGIMEN URBANÍSTICO:	Suelo Urbano
RÉGIMEN JURÍDICO:	Privado
ESTADO DE CONSERVACIÓN:	Ha sido restaurado y actualmente se encuentra en el interior de la Ermita de Sant Roc.
FECHA DE CATALOGACIÓN:	1997
ELEMENTOS A PROTEGER:	Retablo cerámico
OBRAS AUTORIZADAS:	<p>Su nivel de protección integral afecta exclusivamente al elemento de decoración cerámico, debiéndose conservar íntegramente por su carácter singular y por sus razones histórico-artísticas, preservando sus características originarias. En el caso de rehabilitación o reconstrucción de la fachada del inmueble, el retablo deberá reponerse íntegramente, manteniendo su diseño original.</p> <p>Será necesaria, a la concesión de la licencia, la comunicación a la conselleria competente en materia de cultura, en los términos dispuestos en el art. 50 de la Ley 4/1998.</p>
PROPUESTAS DE CONSERVACIÓN:	Será necesario realizar periódicamente obras de restauración y conservación, en el cumplimiento de los Arts. 5 y 18 de la Ley 4/1998 (LPCV)

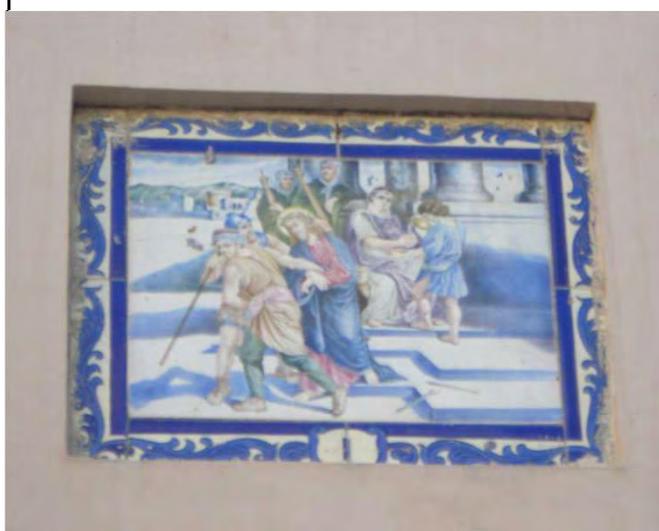
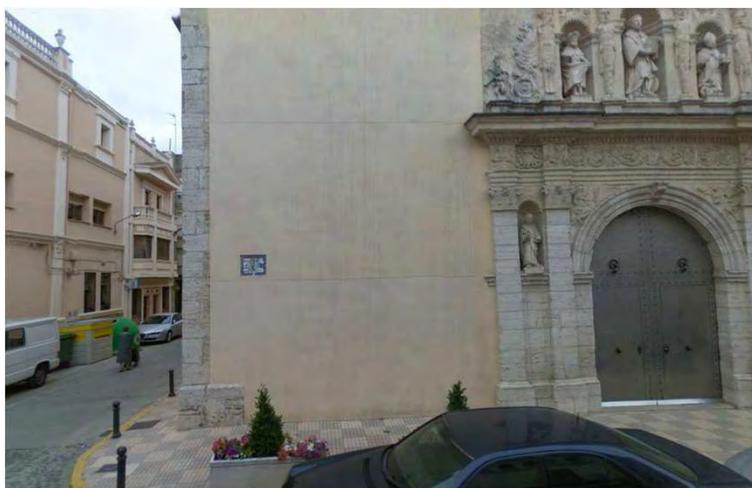
FOTOGRAFÍAS

PLAN GENERAL DE GUADASSUAR		CATÁLOGO DE BIENES Y ESPACIOS PROTEGIDOS	
NIVEL DE PROTECCIÓN		INTEGRAL	
		FICHA Nº	BRL-15
DESCRIPCIÓN		PLANO DE SITUACIÓN	
DENOMINACIÓN:	Retablo cerámico la 1ª estación del Vía Crucis		
UBICACIÓN:	Fachada Iglesia San Vicente Mártir		
CRONOLOGÍA:	Principios del s. XX ?		
PROPIEDAD:	Privada		
USO ACTUAL:			
USO PROPUESTO:			
ENTORNO DE PROTECCIÓN:	Fachada completa en la que se ubica. Según el Art. 11.3 del DECRETO 62/2011. En este caso queda protegido por su pertenencia al BIC.		
BIEN DE RELEVANCIA LOCAL (BRL)			
Espacio Etnológico de Interés Local			
DESCRIPCIÓN:	<p>El retablo representa a la estación 1 del Vía Crucis. Cristo es conducido por los soldados romanos tras ser interrogado por Pilatos que se ve detrás en la escena lavándose las manos junto a un criado. Dos hombres al fondo comentan la escena. En el espacio derecho aparecen elementos de la arquitectura clásica y una vista de Jerusalén en frente. La orla tiene azulejos de serie de cenefa con técnica de "cuenca". Todo el retablo esta realizado con pintura cerámica policroma vidriada.</p> <p>El retablo tiene formato rectangular de 0,30 x 0,25 m, de una única pieza. Carece de fornicula, hay simplemente un leve hundimiento en el muro de la Iglesia.</p>

RÉGIMEN URBANÍSTICO:	Suelo Urbano
RÉGIMEN JURÍDICO:	Arzobispado de Valencia
ESTADO DE CONSERVACIÓN:	Bueno
FECHA DE CATALOGACIÓN:	1997
ELEMENTOS A PROTEGER:	Retablo cerámico
OBRAS AUTORIZADAS:	<p>Su nivel de protección integral afecta exclusivamente al elemento de decoración cerámico, debiéndose conservar íntegramente por su carácter singular y por sus razones histórico-artísticas, preservando sus características originarias. En el caso de rehabilitación o reconstrucción de la fachada del inmueble, el retablo deberá reponerse íntegramente, manteniendo su diseño original.</p> <p>Será necesaria, a la concesión de la licencia, la comunicación a la conselleria competente en materia de cultura, en los términos dispuestos en el art. 50 de la Ley 4/1998.</p>
PROPUESTAS DE CONSERVACIÓN:	Será necesario realizar periódicamente obras de restauración y conservación, en el cumplimiento de los Arts. 5 y 18 de la Ley 4/1998 (LPCV)

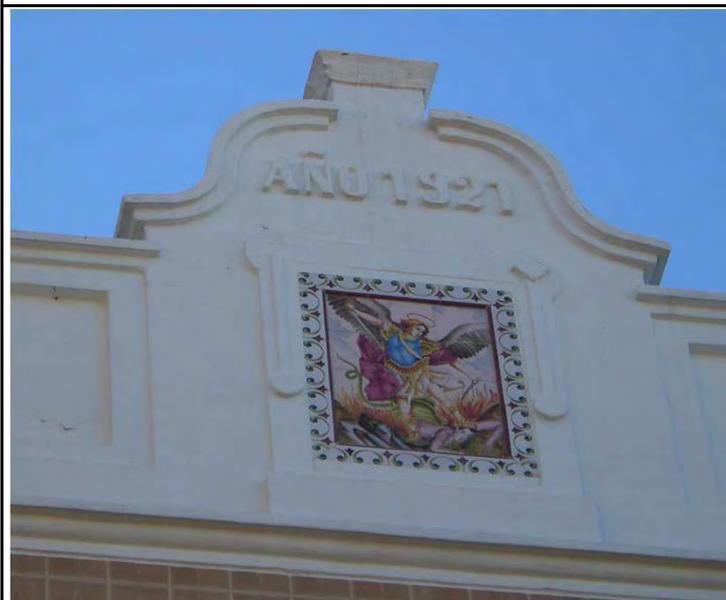
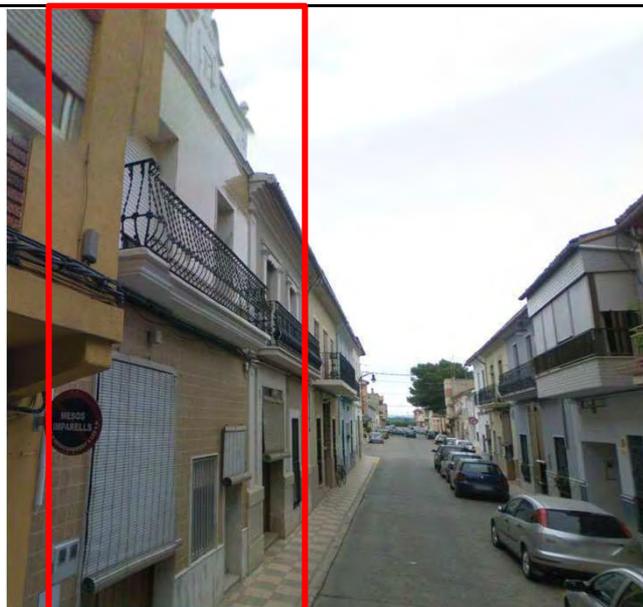
FOTOGRAFÍAS

PLAN GENERAL DE GUADASSUAR		CATÁLOGO DE BIENES Y ESPACIOS PROTEGIDOS	
NIVEL DE PROTECCIÓN		INTEGRAL	FICHA Nº BRL-16
DESCRIPCIÓN		PLANO DE SITUACIÓN	
DENOMINACIÓN:	Retablo cerámico de San Miguel		
UBICACIÓN:	c/ Venerable Agustí 11		
CRONOLOGÍA:	1921		
PROPIEDAD:	Privada		
USO ACTUAL:			
USO PROPUESTO:			
ENTORNO DE PROTECCIÓN:	Fachada completa en la que se ubica. Según el Art. 11.3 del DECRETO 62/2011		
BIEN DE RELEVANCIA LOCAL (BRL)			
Espacio Etnológico de Interés Local			
DESCRIPCIÓN:	<p>El retablo representa a San Miguel Arcángel, de pie, como guerrero romano, con grandes alas. Sostiene al diablo encadenado por el cuello, mientras con su mano diestra mantiene la espada amenazante. La orla es de azulejos de serie de cenefa independientes. Todo el retablo esta realizado con pintura cerámica policroma vidriada.</p> <p>El retablo tiene formato rectangular de 0,80 x 0,60 m. Cuenta con un total de 12 piezas, cada una de 20 x20 cm, más la cenefa de serie. La fornícula presenta un marco de cemento moldurado. El edículo curvo partido y rematado en pilastras planas es de dimensiones de 1,5 x 1,2 metros.</p>

RÉGIMEN URBANÍSTICO:	Suelo Urbano
RÉGIMEN JURÍDICO:	Privado
ESTADO DE CONSERVACIÓN:	Bueno
FECHA DE CATALOGACIÓN:	1997
ELEMENTOS A PROTEGER:	Retablo cerámico
OBRAS AUTORIZADAS:	<p>Su nivel de protección integral afecta exclusivamente al elemento de decoración cerámico, debiéndose conservar íntegramente por su carácter singular y por sus razones histórico-artísticas, preservando sus características originarias. En el caso de rehabilitación o reconstrucción de la fachada del inmueble, el retablo deberá reponerse íntegramente, manteniendo su diseño original.</p> <p>Será necesaria, a la concesión de la licencia, la comunicación a la conselleria competente en materia de cultura, en los términos dispuestos en el art. 50 de la Ley 4/1998.</p>
PROPUESTAS DE CONSERVACIÓN:	Será necesario realizar periódicamente obras de restauración y conservación, en el cumplimiento de los Arts. 5 y 18 de la Ley 4/1998 (LPCV)

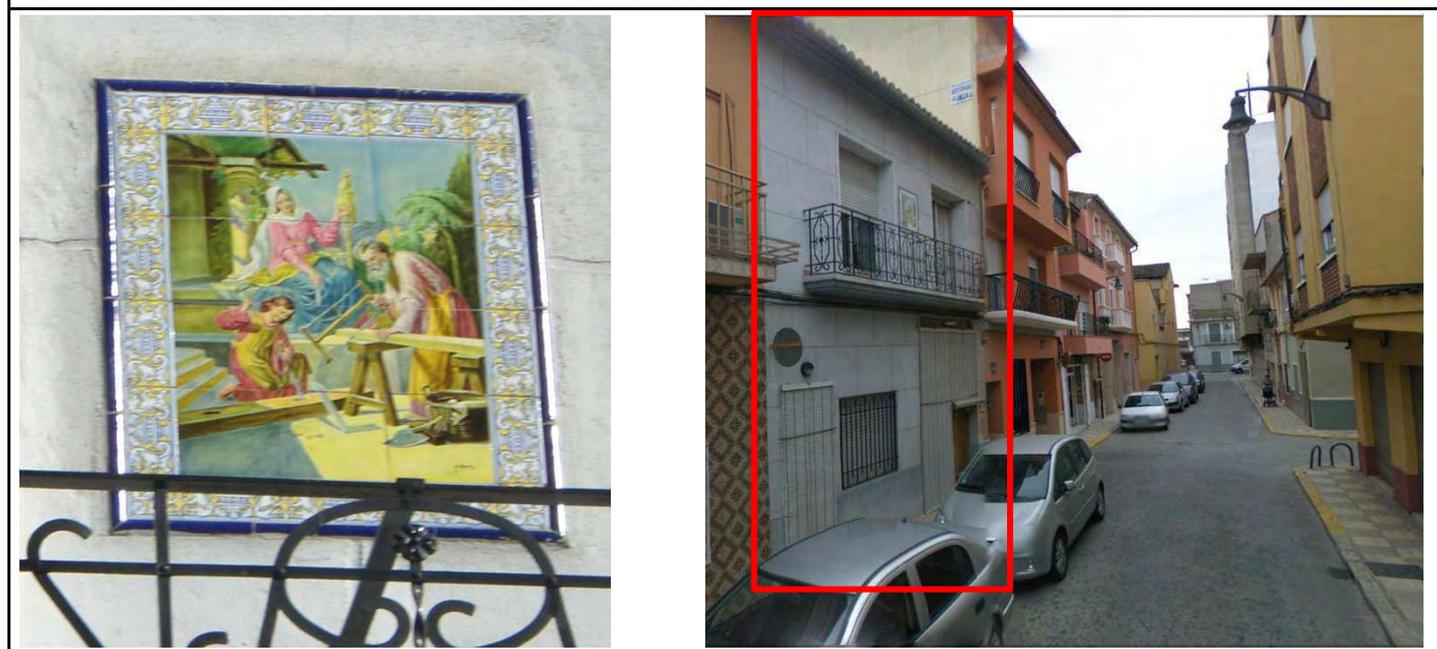
FOTOGRAFÍAS

PLAN GENERAL DE GUADASSUAR		CATÁLOGO DE BIENES Y ESPACIOS PROTEGIDOS	
NIVEL DE PROTECCIÓN		INTEGRAL	FICHA Nº BRL-17
DESCRIPCIÓN		PLANO DE SITUACIÓN	
DENOMINACIÓN:	Retablo cerámico de la Sagrada Familia		
UBICACIÓN:	c/ Venerable Agustí 10		
CRONOLOGÍA:	Principios del s. XX		
PROPIEDAD:	Privada		
USO ACTUAL:			
USO PROPUESTO:			
ENTORNO DE PROTECCIÓN:	Fachada completa en la que se ubica. Según el Art. 11.3 del DECRETO 62/2011		
BIEN DE RELEVANCIA LOCAL (BRL)			
Espacio Etnológico de Interés Local			
DESCRIPCIÓN:	<p>El retablo representa a la Sagrada Familia en el taller de Nazaret. A la derecha se encuentra San José, de pie, con una sierra trabajando sobre el banco de carpintero. En el centro de encuentra la Virgen sentada hilando. A la derecha el Niño Jesús con martillo y cincel trabaja un gran madero. En la escena aparecen elementos arquitectónicos clasicistas. La orla es independiente de azulejos de serie de cenefa independientes. Todo el retablo esta realizado con pintura cerámica policroma vidriada.</p> <p>El retablo tiene formato rectangular de 0,80 x 0,60 m. Cuenta con un total de 12 piezas, cada una de 20 x20 cm y 10 x 20 cm las piezas de serie. Carece de fórmula</p>

RÉGIMEN URBANÍSTICO:	Suelo Urbano
RÉGIMEN JURÍDICO:	Privado
ESTADO DE CONSERVACIÓN:	Bueno
FECHA DE CATALOGACIÓN:	1997
ELEMENTOS A PROTEGER:	Retablo cerámico
OBRAS AUTORIZADAS:	<p>Su nivel de protección integral afecta exclusivamente al elemento de decoración cerámico, debiéndose conservar íntegramente por su carácter singular y por sus razones histórico-artísticas, preservando sus características originarias. En el caso de rehabilitación o reconstrucción de la fachada del inmueble, el retablo deberá reponerse íntegramente, manteniendo su diseño original.</p> <p>Será necesaria, a la concesión de la licencia, la comunicación a la conselleria competente en materia de cultura, en los términos dispuestos en el art. 50 de la Ley 4/1998.</p>
PROPUESTAS DE CONSERVACIÓN:	Será necesario realizar periódicamente obras de restauración y conservación, en el cumplimiento de los Arts. 5 y 18 de la Ley 4/1998 (LPCV)

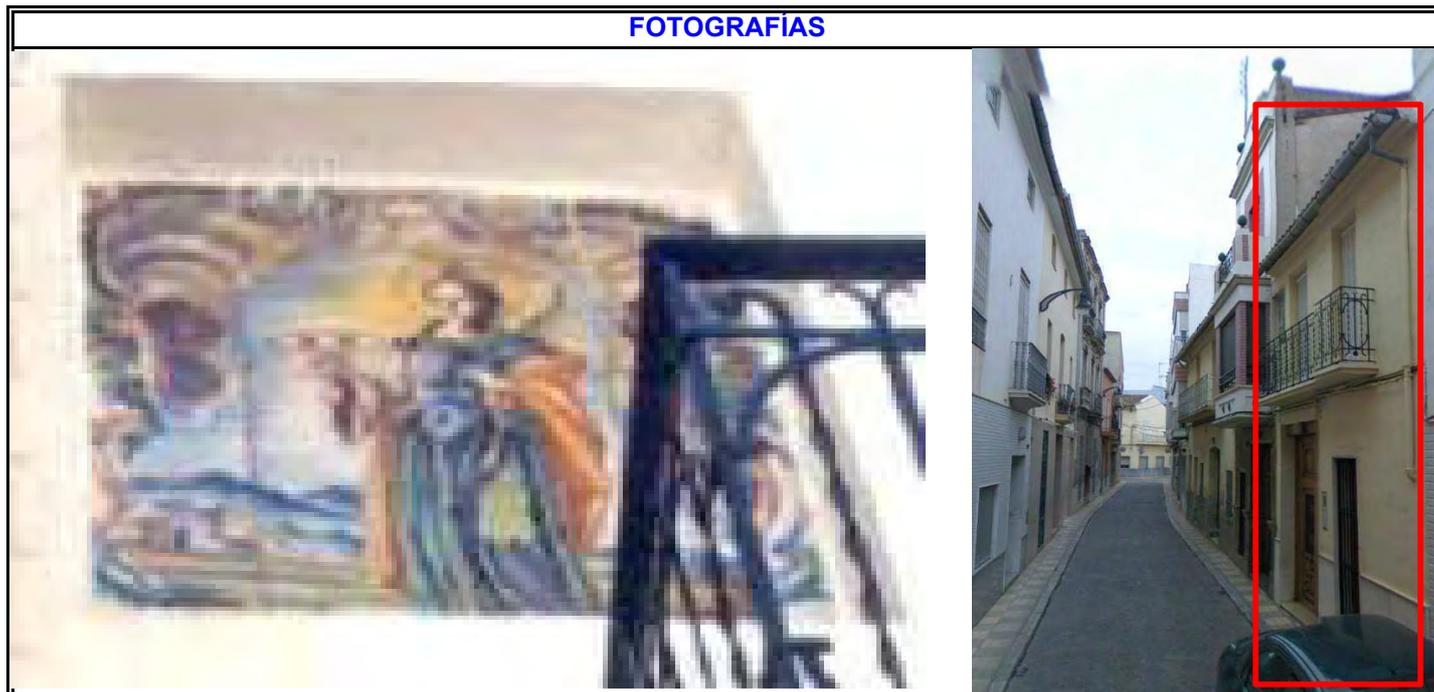
PLAN GENERAL DE GUADASSUAR		CATÁLOGO DE BIENES Y ESPACIOS PROTEGIDOS	
NIVEL DE PROTECCIÓN		INTEGRAL	FICHA Nº BRL-18
DESCRIPCIÓN		PLANO DE SITUACIÓN	
DENOMINACIÓN:	Retablo cerámico de Santa Lucia		
UBICACIÓN:	c/ Santa Lucia 13-15 (fachada divisoria)		
CRONOLOGÍA:	Principios del s. XVIII		
PROPIEDAD:	Privada		
USO ACTUAL:			
USO PROPUESTO:			
ENTORNO DE PROTECCIÓN:	Fachada completa en la que se ubica. Según el Art. 11.3 del DECRETO 62/2011		
BIEN DE RELEVANCIA LOCAL (BRL)			
Espacio Etnológico de Interés Local			
DESCRIPCIÓN:	<p>El retablo representa a Santa Lucia sosteniendo en la mano izquierda la palma, el símbolo de martirio, y en la derecha un plato con sus ojos. La orla tiene verdugillos curvos en tonos amarillo y marrón. Todo el retablo esta realizado con pintura cerámica policroma vidriada. El retablo tiene formato rectangular vertical. Cuenta con un total de 20 piezas. La fornícula presenta un nicho, sin ningún tipo de ornato.</p>

INFORMACIÓN COMPLEMENTARIA	
RÉGIMEN URBANÍSTICO:	Suelo Urbano
RÉGIMEN JURÍDICO:	Privado
ESTADO DE CONSERVACIÓN:	Bueno
FECHA DE CATALOGACIÓN:	1997
ELEMENTOS A PROTEGER:	Retablo cerámico
OBRAS AUTORIZADAS:	<p>Su nivel de protección integral afecta exclusivamente al elemento de decoración cerámico, debiéndose conservar íntegramente por su carácter singular y por sus razones histórico-artísticas, preservando sus características originarias. En el caso de rehabilitación o reconstrucción de la fachada del inmueble, el retablo deberá reponerse íntegramente, manteniendo su diseño original.</p> <p>Será necesaria, a la concesión de la licencia, la comunicación a la conselleria competente en materia de cultura, en los términos dispuestos en el art. 50 de la Ley 4/1998.</p>
PROPUESTAS DE CONSERVACIÓN:	Será necesario realizar periódicamente obras de restauración y conservación, en el cumplimiento de los Arts. 5 y 18 de la Ley 4/1998 (LPCV)

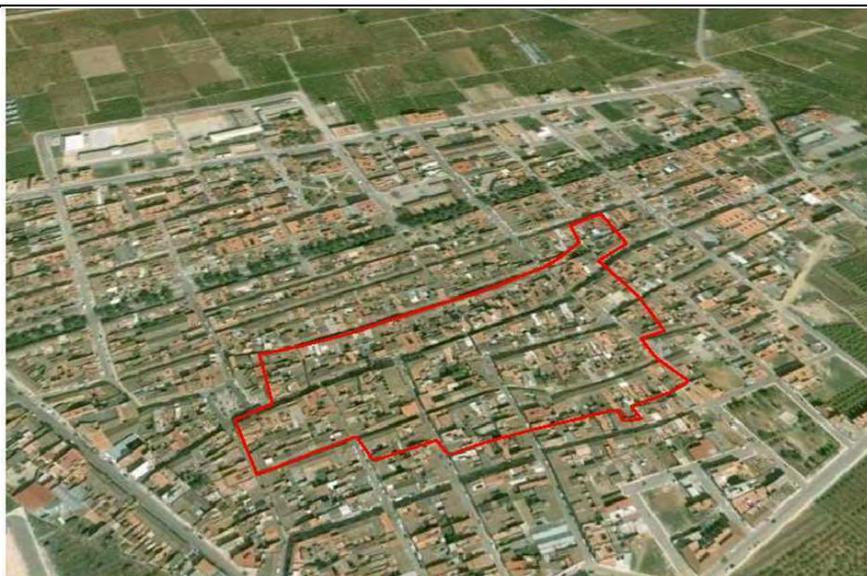
FOTOGRAFÍAS

UBICACIÓN:	Guadassuar		
CRONOLOGÍA:			
PROPIEDAD:			
USO ACTUAL:	Residencial		
USO PROPUESTO:	Residencial		
ÁMBITO PROTEGIDO:	Delimitado en planos		
BIEN DE RELEVANCIA LOCAL (BRL)			
Núcleo Histórico Tradicional			
DESCRIPCIÓN:	<p>Área de suelo consolidado por la edificación que corresponde con el núcleo residencial más antiguo del municipio. Esta zona se caracteriza por presentar una tipología edificatoria de manzana compacta, y vivienda entre medianeras propia de la zona. Su uso principal es el residencial, aún cuando encontramos parcelas de uso terciario recreativo, comercial,...</p>

RÉGIMEN URBANÍSTICO:	Suelo Urbano Residencial
RÉGIMEN JURÍDICO:	
ESTADO DE CONSERVACIÓN:	Regular. Existen numerosas sustituciones de tipologías fuera de ordenación.
FECHA DE CATALOGACIÓN:	2008
ELEMENTOS A PROTEGER:	Conjunto Histórico de forma integral en lo que se refiere a la trama urbana y a la escala de la edificación.
OBRAS AUTORIZADAS:	<p>En todo ello se estará a lo dispuesto en las Normas Urbanísticas pertenecientes a la ordenación del Núcleo Histórico Tradicional.</p> <p>Será necesaria, a la concesión de la licencia, la comunicación a la conselleria competente en materia de cultura, en los términos dispuestos en el art. 50 de la Ley 4/1998.</p>
PROPUESTAS DE CONSERVACIÓN:	Sustitución de tipologías fuera de ordenación. Eliminación de tendidos aéreos de servicios (electricidad, telecomunicaciones, etc.). Sustitución de pavimentos y mobiliario urbano por modelos adecuados. Todo ello según las Normas Urbanísticas pertenecientes a la ordenación del Núcleo Histórico.

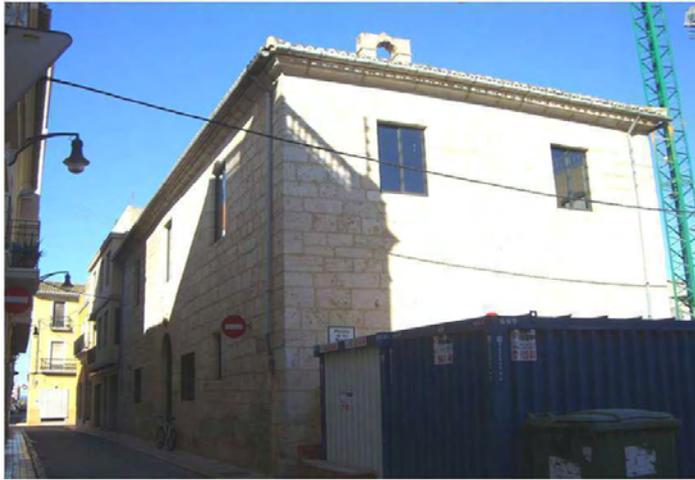
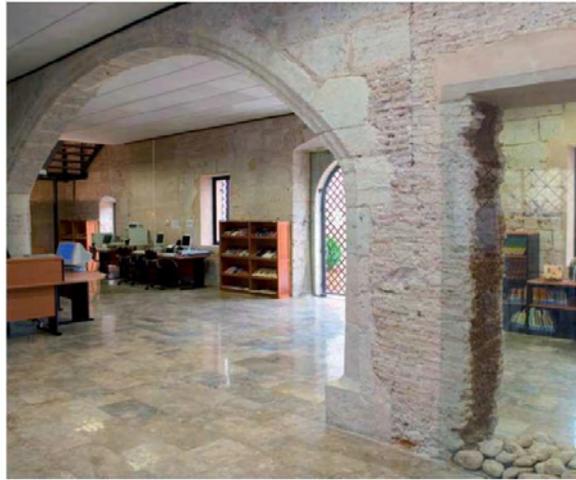
FOTOGRAFÍAS

UBICACIÓN:	C/ Ortells 5, Placeta de les Monges		
CRONOLOGÍA:	Entre los siglos XVI y XVII		
PROPIEDAD:	Pública		
USO ACTUAL:	Público, Biblioteca Municipal		
USO PROPUESTO:	El mismo.		
ENTORNO DE PROTECCIÓN:	Queda protegido por estar incluido en el entorno del NHT, según el ART. 11.2 del DECRETO 62/2011 del Cosell.		
BIEN DE RELEVANCIA LOCAL (BRL)			
Monumento de Interés Local			
<p>Texto basado en: Josep Enric Mut i Ruiz Cronista oficial de Guadassuar.</p>	<p>La actual Biblioteca Municipal de Guadassuar se encuentra instalada en el antiguo Convento y Colegio de las Hermanas de la Doctrina Católica, entidad religiosa que funcionó como tal desde que en 1904 la familia propietaria del inmueble lo cedió mediante testamento a esta institución cristiana.</p> <p>El edificio, considerado Bien de Relevancia Local (BRL), cuenta con una historia más antigua, pese a la escasez de testimonio escritos sobre ella. Fue conocida tradicionalmente como la Casa de la Pedra y su importancia en el municipio valenciano de Guadassuar fue tal que en el siglo XIX el Ayuntamiento acordó cambiar el nombre a la Placeta del Porro, por el de la Placeta de la Pedra.</p> <p>Los indicios apuntan a que este inmueble perteneció a la poderosa familia de los Ortells, que dieron nombre a la calle en la que recae su fachada principal.</p> <p>La Casa de la Pedra sería en su momento una residencia de tipo palaciego de tradición gótica. Unas trazas que se descubrieron principalmente durante los trabajos de restauración y adecuación del edificio para que albergara la nueva Biblioteca. Así, tras el interior de la casa apareció un magnífico edificio de estilo gótico, en fábrica de piedra, con hermosos ventanales, con "festejadors" en la planta superior. Por las investigaciones realizadas, su superficie sería mayor que la actual y se extendería hasta la actual calle Mayor.</p> <p>Respecto a su antigüedad o autoría, se supone que fue construida por un arquitecto o picapedrero profesional para una próspera familia de Guadassuar, seguramente durante la época de prosperidad del comercio de la seda, entre los siglos XVI y XVII.</p> <p>Hay constancia de que en Guadassuar se instaló el maestro picapedrero Joan Matalí, que construyó la Iglesia de San Vicente (1560-1578), por lo que sería muy factible que él mismo se encargara de la edificación de otros inmuebles.</p> <p>La necesidad de una Biblioteca Municipal en Guadassuar fue una constante exigencia de los jóvenes desde las décadas de 1920 y 1930. La Biblioteca como tal se creó durante la II República y su fondo primitivo, que se conservaba hasta hace poco, se integró en el fondo de lectura del Colegio Balmes. Primero se instaló en la planta baja del Ayuntamiento, para pasar más tarde al edificio anexo a la casa consistorial. Actualmente ocupa este inmueble histórico y monumental de Guadassuar.</p>

RÉGIMEN URBANÍSTICO:	Suelo Urbano Residencial
RÉGIMEN JURÍDICO:	Público
ESTADO DE CONSERVACIÓN:	Muy bueno
FECHA DE CATALOGACIÓN:	1997
ELEMENTOS A PROTEGER:	Volumetría, cubiertas, fachadas, elementos estructurales y muros de fábrica.
OBRAS AUTORIZADAS:	Cualquier intervención se realizará según lo dispuesto en los art. 50.4 al 50.7 de la Ley 4/1998, en cuanto a la concesión de licencias, comunicaciones, proyectos y declaración de ruina. Igualmente se estará a lo dispuesto en las normas de este catálogo y en el Art. 185 del DECRETO 36/2007, del Consell (ROGTU). Se admiten cambios en distribución interior sin alterar las características estructurales o exteriores del edificio, y sin desmerecer los valores protegidos.
PROPUESTAS DE CONSERVACIÓN:	Será necesario realizar periódicamente obras de restauración y conservación, en el cumplimiento de los Arts. 4 y 18 de la Ley 4/1998 (LPCV)

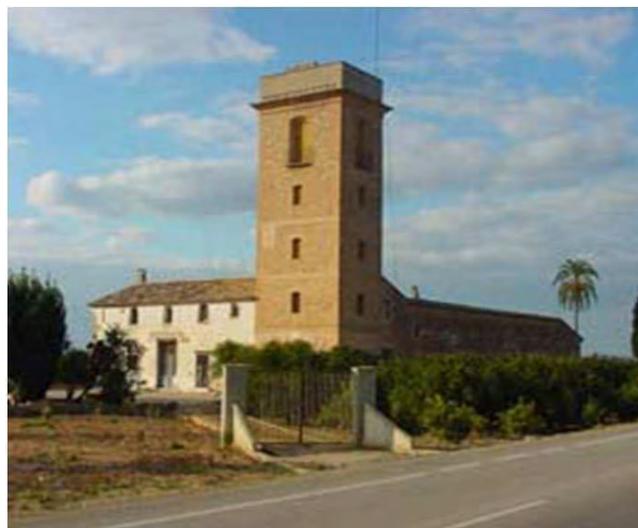
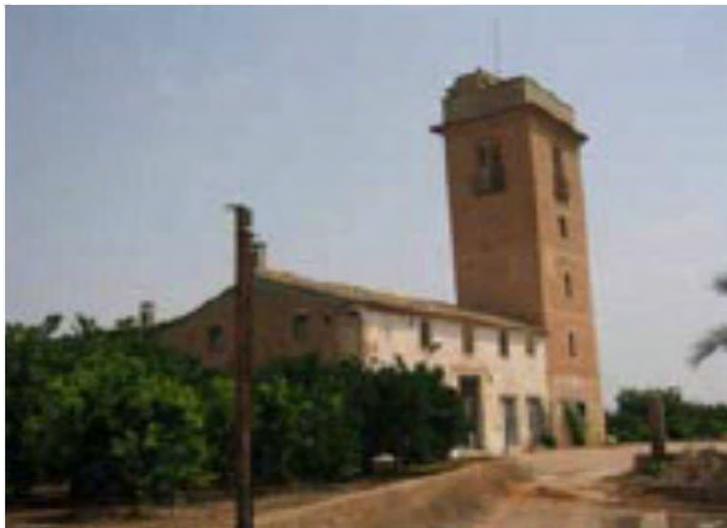
FOTOGRAFÍAS

UBICACIÓN:	X: 718873.5748 / Y: 4345637.0993 Ctra. De Alginet		
CRONOLOGÍA:	Torre de S XVI?/ Casa de principios s.XX		
PROPIEDAD:	Privada		
USO ACTUAL:	Residencial / Agrícola		
USO PROPUESTO:	Residencial / Agrícola		
ENTORNO DE PROTECCIÓN:	Reflejado en planos catálogo		
BIEN DE RELEVANCIA LOCAL (BRL)			
Monumento de Interés Local			
DESCRIPCIÓN:	<p>Se trata de una gran construcción rectangular con una torre anexa de aspecto defensivo. El conjunto arquitectónico presenta una tipología de arquitectura militar. La torre fue utilizada en su época para la defensa, pudiéndose apreciar en la actualidad elementos defensivos, tales como garitas, en las esquinas de la torre. Estas han desaparecido por las sucesivas reestructuraciones realizadas en el edificio, sin embargo todavía se evidencia restos de su antigua existencia. La torre fue reconstruida según inscripción después del terremoto de mitad del siglo XIX. En su interior posee un patio cerrado.</p> <p>Tanto la casa como la torre están construidas sobre una base rectangular de mampostería irregular trabada con mortero de cal y ladrillo en las esquinas.</p>

RÉGIMEN URBANÍSTICO:	Suelo No Urbanizable
RÉGIMEN JURÍDICO:	Privado
ESTADO DE CONSERVACIÓN:	Bueno
FECHA DE CATALOGACIÓN:	1997
ELEMENTOS A PROTEGER:	Volumétrica, fachada y cubierta de la edificación. La torre tiene protección integral.
OBRAS AUTORIZADAS:	Cualquier intervención se realizará según lo dispuesto en los art. 50.4 al 50.7 de la Ley 4/1998, en cuanto a la concesión de licencias, comunicaciones, proyectos y declaración de ruina. Igualmente se estará a lo dispuesto en las normas de este catálogo y en el Art. 185 del DECRETO 36/2007, del Consell (ROGTU). Se admiten cambios en distribución interior sin alterar las características estructurales o exteriores del edificio, y sin desmerecer los valores protegidos.
PROPUESTAS DE CONSERVACIÓN:	Será necesario realizar periódicamente obras de restauración y conservación, en el cumplimiento de los Arts. 5 y 18 de la Ley 4/1998 (LPCV)

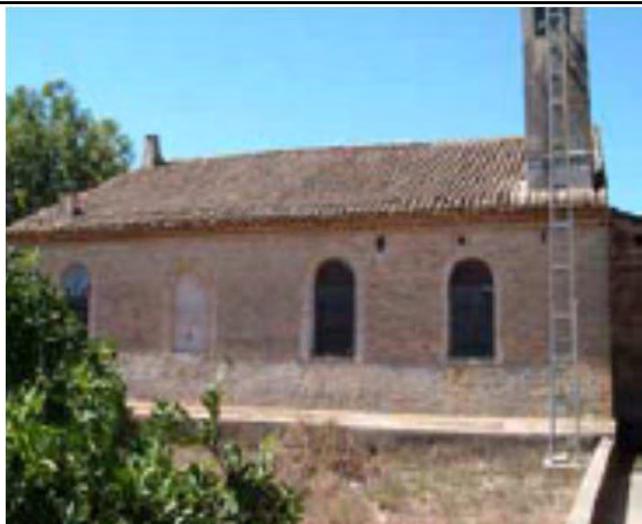
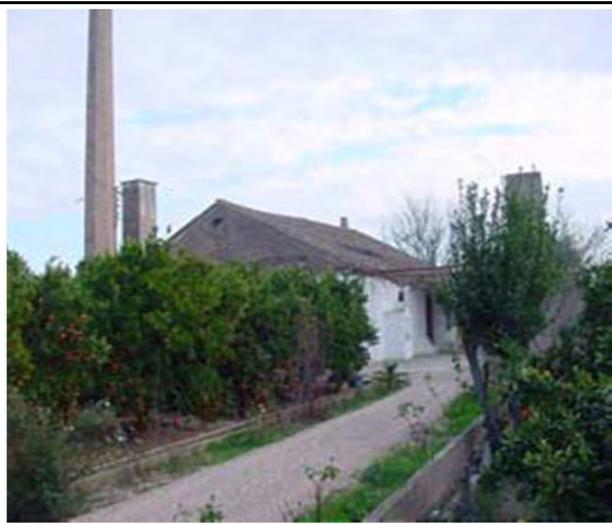
FOTOGRAFÍAS

PLAN GENERAL DE GUADASSUAR		CATÁLOGO DE BIENES Y ESPACIOS PROTEGIDOS	
NIVEL DE PROTECCIÓN		PARCIAL	FICHA Nº BRL22
DESCRIPCIÓN		PLANO DE SITUACIÓN	
DENOMINACIÓN:	Motor de Lledó- Vapor de la tia Vicenta		
UBICACIÓN:	X: 717868.1697 / Y: 4342305.9823 Polígono 24 Parcela 74, Rincón de Onofre		
CRONOLOGÍA:	1885-1910		
PROPIEDAD:	Privada		
USO ACTUAL:	En uso		
USO PROPUESTO:	-		
ENTORNO DE PROTECCIÓN:	Parcela en la que se encuentra (grafada en rojo)		
BIEN DE RELEVANCIA LOCAL (BRL)			
Espacio Etnológico de Interés Local			
DESCRIPCIÓN:	<p>Se trata de un antiguo motor a vapor conformado por un edificio donde se alojan las máquinas y una chimenea. El edificio construido íntegramente en ladrillo caravista es de planta rectangular y cubierta con dos aguas con teja árabe. Se articula mediante grandes ventanas terminadas superiormente con un arco de medio punto. El acceso principal se encuentra en uno de los lados donde se observa un pozo adosado al muro y un porche de hierro cubierto de vegetación.</p> <p>La chimenea sigue el modelo habitual de la época, sobre base cuadrada y cuerpo tronco-cónico de sección octogonal. El edificio responde a un lenguaje claramente clásico, destacando claramente la perfección del volumen y sus proporciones.</p>

RÉGIMEN URBANÍSTICO:	Suelo Urbanizable
RÉGIMEN JURÍDICO:	Privado
ESTADO DE CONSERVACIÓN:	Bueno
FECHA DE CATALOGACIÓN:	2008
ELEMENTOS A PROTEGER:	Volumetría, Cubierta y Fachada del conjunto. Pozo. Protección integral para la Chimenea de ladrillo.
OBRAS AUTORIZADAS:	Cualquier intervención se realizará según lo dispuesto en los art. 50.4 al 50.7 de la Ley 4/1998, en cuanto a la concesión de licencias, comunicaciones, proyectos y declaración de ruina. Igualmente se estará a lo dispuesto en las normas de este catálogo y en el Art. 185 del DECRETO 36/2007, del Consell (ROGTU). Se admiten cambios en distribución interior sin alterar las características estructurales o exteriores del edificio, y sin desmerecer los valores protegidos.
PROPUESTAS DE CONSERVACIÓN:	Será necesario realizar periódicamente obras de restauración y conservación, en el cumplimiento de los Arts. 5 y 18 de la Ley 4/1998 (LPCV)

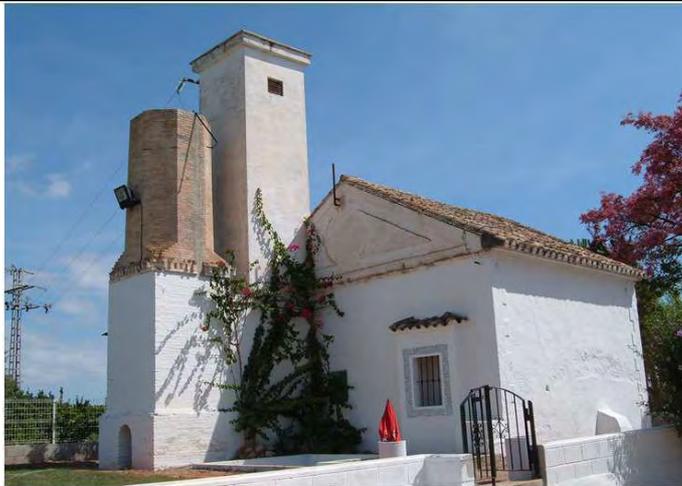
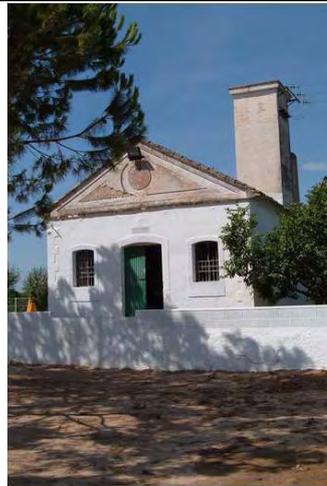
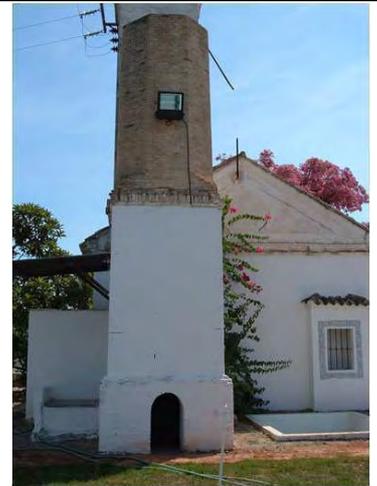
FOTOGRAFÍAS

UBICACIÓN:	X: 718264.6049 / Y: 4343434.5503 Polígono 25 122 46610 Partida de la Foia		
CRONOLOGÍA:	Década de los 10		
PROPIEDAD:	Privada		
USO ACTUAL:	En desuso		
USO PROPUESTO:	-		
ENTORNO DE PROTECCIÓN:	Parcela en la que se encuentra (Contorno verde en la imagen)		
BIEN DE RELEVANCIA LOCAL (BRL)			
Espacio Etnológico de Interés Local			
DESCRIPCIÓN:	<p>La casa de máquinas cuenta con planta cuadrangular, fachada y muros de mampostería lucida de mortero y cubierta de dos faldones con teja árabe. Como es característico de estas construcciones, una moldura lisa resalta en el frontón, formado por los remates de la cubierta, contando al conjunto de un estilo clásico. El pozo se abre al muro posterior, siendo accesible tanto desde el exterior como del interior del edificio.</p> <p>La presencia de una chimenea indica que el vapor fue la energía empleada para mover la bomba. Siguiendo el modelo habitual, se asienta sobre una base cuadrada y cuerpo tronco-cónico de sección octogonal. Gran parte de la chimenea ha desaparecido.</p>

RÉGIMEN URBANÍSTICO:	Suelo No Urbanizable
RÉGIMEN JURÍDICO:	Privado
ESTADO DE CONSERVACIÓN:	Regular
FECHA DE CATALOGACIÓN:	2008
ELEMENTOS A PROTEGER:	Volumetría, Cubierta y Fachada del conjunto. Pozo. Protección integral para la Chimenea de ladrillo.
OBRAS AUTORIZADAS:	Cualquier intervención se realizará según lo dispuesto en los art. 50.4 al 50.7 de la Ley 4/1998, en cuanto a la concesión de licencias, comunicaciones, proyectos y declaración de ruina. Igualmente se estará a lo dispuesto en las normas de este catálogo y en el Art. 185 del DECRETO 36/2007, del Consell (ROGTU). Se admiten cambios en distribución interior sin alterar las características estructurales o exteriores del edificio, y sin desmerecer los valores protegidos.
PROPUESTAS DE CONSERVACIÓN:	Será necesario realizar periódicamente obras de restauración y conservación, en el cumplimiento de los Arts. 5 y 18 de la Ley 4/1998 (LPCV)

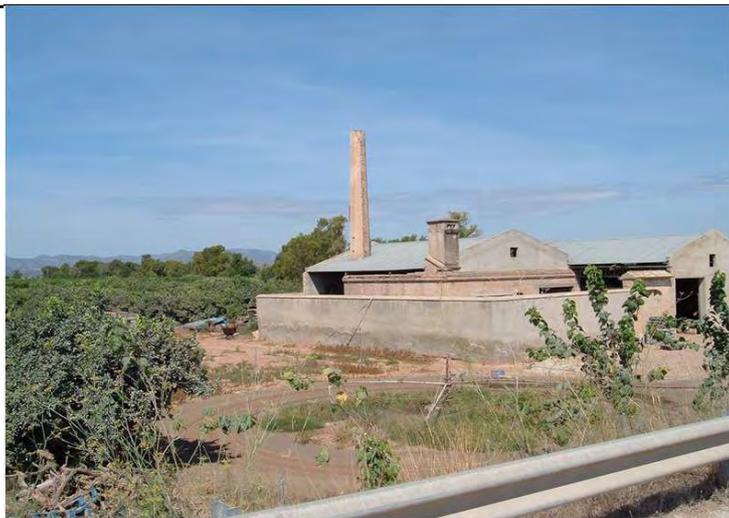
FOTOGRAFÍAS

UBICACIÓN:	X: 718354.4199 / Y: 4342333.5325 Polígono 24 Parcela 25, Rincón de Onofre		
CRONOLOGÍA:	s. XX, década 10		
PROPIEDAD:	Privada		
USO ACTUAL:	Ganadero		
USO PROPUESTO:	Ganadero		
ENTORNO DE PROTECCIÓN:	Parcela en la que se encuentra (Contorno verde en la imagen)		
BIEN DE RELEVANCIA LOCAL (BRL)			
Espacio Etnológico de Interés Local			
DESCRIPCIÓN:	<p>Poco queda de este motor, únicamente la parte de la chimenea y las dos paredes de cerramiento de la antigua casa de máquinas. Esta casa de máquinas cuenta con planta rectangular, paredes de caravista y una línea de imposta de ladrillo. Esta construcción se asemeja al motor de Lledó por su estilo clásico .</p> <p>La chimenea sigue el modelo habitual de la época, con base cuadrada y cuerpo tronco-cónico de sección octogonal. La presencia de una torre sobre la cubierta rebela que posteriormente este motor fue conectado a la red eléctrica, algo muy habitual en la década de los años 30. En la actualidad las partes antiguas del motor se mezclan con las nuevas construcciones de la granja.</p>

RÉGIMEN URBANÍSTICO:	Suelo Urbanizable
RÉGIMEN JURÍDICO:	Privado
ESTADO DE CONSERVACIÓN:	Regular
FECHA DE CATALOGACIÓN:	2008
ELEMENTOS A PROTEGER:	Volumetría, Muros de cerramiento. Protección integral para la Chimenea de ladrillo.
OBRAS AUTORIZADAS:	Cualquier intervención se realizará según lo dispuesto en los art. 50.4 al 50.7 de la Ley 4/1998, en cuanto a la concesión de licencias, comunicaciones, proyectos y declaración de ruina. Igualmente se estará a lo dispuesto en las normas de este catálogo y en el Art. 185 del DECRETO 36/2007, del Consell (ROGTU). Se admiten cambios en distribución interior sin alterar las características estructurales o exteriores del edificio, y sin desmerecer los valores protegidos.
PROPUESTAS DE CONSERVACIÓN:	Será necesario realizar periódicamente obras de restauración y conservación, en el cumplimiento de los Arts. 5 y 18 de la Ley 4/1998 (LPCV)

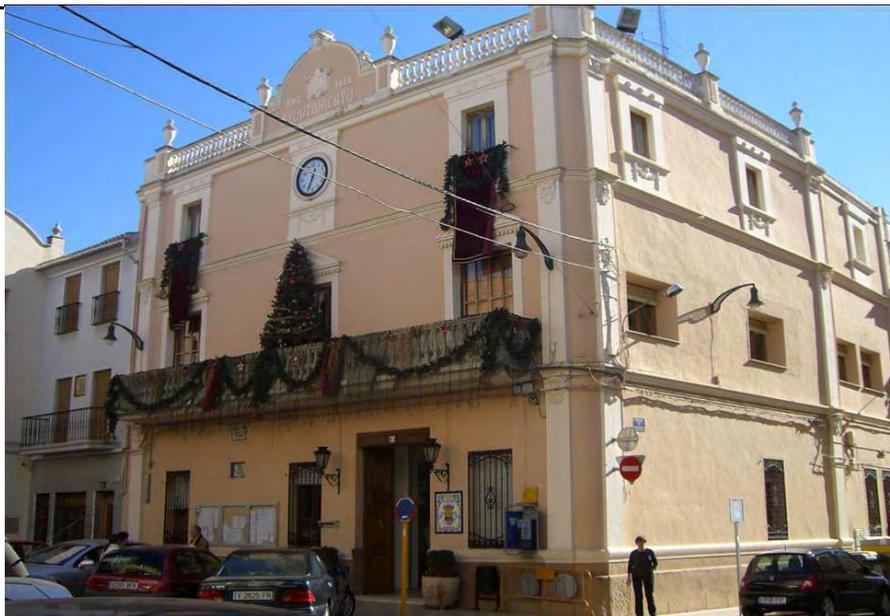
FOTOGRAFÍAS

UBICACIÓN:	Plaça Major, 45		
CRONOLOGÍA:	S. XX		
PROPIEDAD:	Pública		
USO ACTUAL:	Administrativo		
USO PROPUESTO:	Administrativo		
ENTORNO DE PROTECCIÓN:	Parcela en la que se encuentra		
BIEN CATALOGADO (BC)			
Espacio Etnológico de Interés Local			
DESCRIPCIÓN:	Edificio construido entorno al año 1926. La edificación en esquina ocupa el 100 % de la parcela. Cuenta con tres alturas (PB+II) , entendiéndose la última planta como cambra o desván. En fachada destaca una balconada de obra en la planta primera, carpintería de madera y como remate superior una balaustrada que rodea todo el perímetro del edificio.

RÉGIMEN URBANÍSTICO:	Suelo Urbano Residencial
RÉGIMEN JURÍDICO:	Público
ESTADO DE CONSERVACIÓN:	Bueno
FECHA DE CATALOGACIÓN:	1997
ELEMENTOS A PROTEGER:	Volumetría, Cubierta y Fachada del conjunto.
OBRAS AUTORIZADAS:	Cualquier intervención se realizará según lo dispuesto en las normas de este catálogo y en el Art. 185 del DECRETO 36/2007, del Consell (ROGTU). Se admiten cambios en distribución interior sin alterar las características estructurales o exteriores del edificio, y sin desmerecer los valores protegidos.
PROPUESTAS DE CONSERVACIÓN:	Eliminación del cableado en fachada. Será necesario realizar periódicamente obras de restauración y conservación, en el cumplimiento de los Arts. 4 y 18 de la Ley 4/1998 (LPCV)

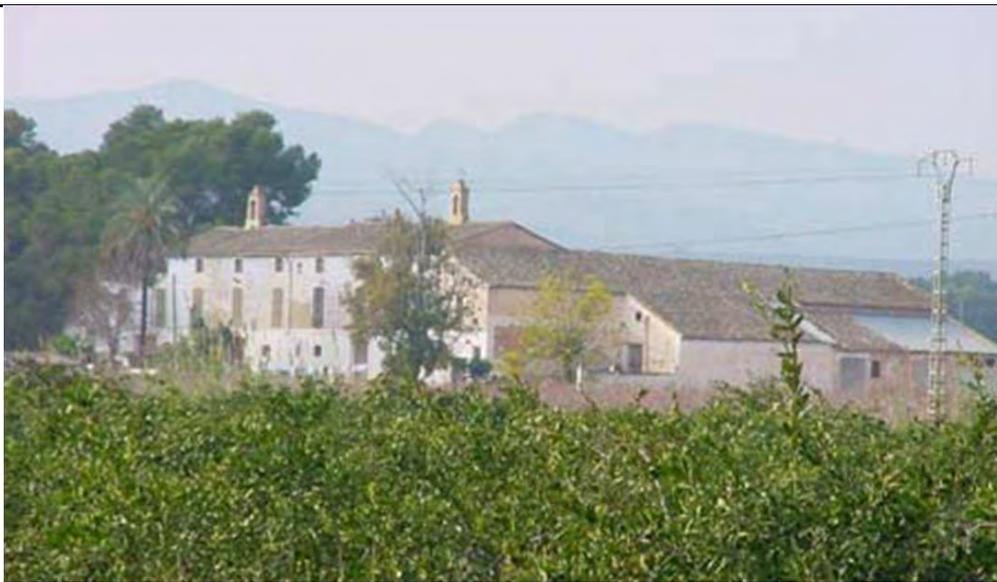
FOTOGRAFÍAS

PLAN GENERAL DE GUADASSUAR		CATÁLOGO DE BIENES Y ESPACIOS PROTEGIDOS	
NIVEL DE PROTECCIÓN		PARCIAL	FICHA Nº P2
DESCRIPCIÓN		PLANO DE SITUACIÓN	
DENOMINACIÓN:	Casa dels Frares		
UBICACIÓN:	X: 712127.0738 / Y: 4339093.9528 Camino de la Garrofera		
CRONOLOGÍA:	1760		
PROPIEDAD:	Privada		
USO ACTUAL:	Residencial / Agrícola		
USO PROPUESTO:	Residencial / Agrícola		
ENTORNO DE PROTECCIÓN:	Parcela en la que se encuentra		
BIEN CATALOGADO (BC)			
Espacio Etnológico de Interés Local			
DESCRIPCIÓN:	<p>Situada a la derecha del Camino de la Garrofera, en la zona de nuevas plantaciones realizadas a partir del siglo XVIII. Se trata de una construcción señorial, una finca y granja típica eclesiástica, junto a una pequeña pinada. En su conjunto contiene elementos complementarios de importante valor ambiental, histórico y cultural que son objeto de protección, tales como el pozo o el establo, así como elementos a conservar hipológicamente de la arquitectura eclesiástica como las campanas, etc. Una de las campanas lleva inscrita la fecha de 1760. Pascual Madoz cita con su nombre en 1845. Además de los elementos complementarios anteriormente mencionados, también será objeto de protección su composición arquitectónica exterior, volumétrica, fachada, cubierta,...</p>

RÉGIMEN URBANÍSTICO:	Suelo No Urbanizable
RÉGIMEN JURÍDICO:	Privado
ESTADO DE CONSERVACIÓN:	Regular-Bueno
FECHA DE CATALOGACIÓN:	1997
ELEMENTOS A PROTEGER:	Volumetría, Cubierta, Fachada, Campanas, Establo, Pozo.
OBRAS AUTORIZADAS:	Cualquier intervención se realizará según lo dispuesto en las normas de este catálogo y en el Art. 185 del DECRETO 36/2007, del Consell (ROGTU). Se admiten cambios en distribución interior sin alterar las características estructurales o exteriores del edificio, y sin desmerecer los valores protegidos.
PROPUESTAS DE CONSERVACIÓN:	Reposición de los revocos de las fachadas que proceda y de cubiertas. Recuperación o sustitución de carpinterías. Será necesario realizar periódicamente obras de restauración y conservación, en el cumplimiento de los Arts. 5 y 18 de la Ley 4/1998 (LPCV)

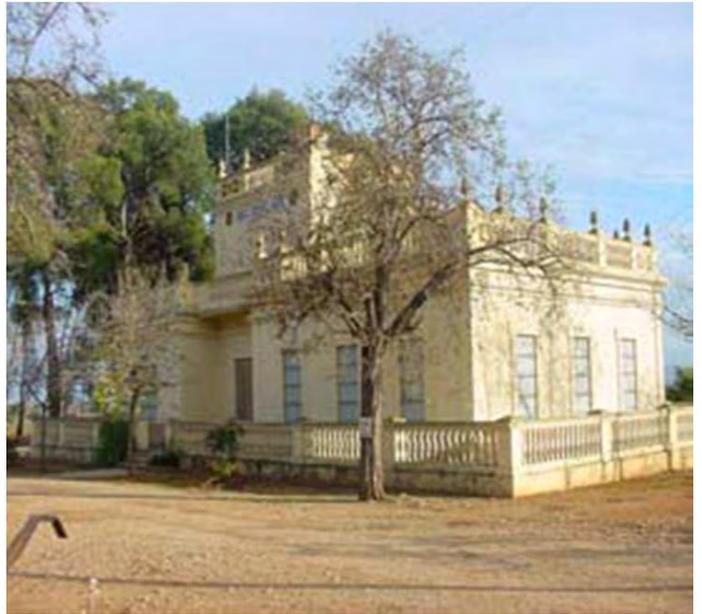
FOTOGRAFÍAS

UBICACIÓN:	X: 711252.216 / Y: 4338420.889 Poligono 11 Parc 69		
CRONOLOGÍA:	S XX Años 20		
PROPIEDAD:	Privada (Ref Cat: 001710200YJ13G0001QZ)		
USO ACTUAL:	Residencial / Agrícola		
USO PROPUESTO:	Residencial / Agrícola		
ENTORNO DE PROTECCIÓN:	Parcela en la que se encuentra		
BIEN CATALOGADO (BC)			
Espacio Etnológico de Interés Local			
DESCRIPCIÓN:	<p>Ejemplo de casa de estilo modernista rural de los años 20, fue construida como segunda residencial en principios del siglo XX, en el área de la Garrofera. Se sitúa rodeada de dependencias de uso fundamentalmente agrícola y muy próxima a una pinada. Cabe destacar su admirable escenografía, destacando una escalera lateral y central, así como los diferentes elementos decorativos que la integran tales como cerámicas, florones,...</p> <p>Será objeto de protección su composición arquitectónica exterior, volumetría, cubierta, fachada y sus componentes tales como escaleras, balastradas, carpintería exterior,...</p>

RÉGIMEN URBANÍSTICO:	Suelo No Urbanizable
RÉGIMEN JURÍDICO:	Privado
ESTADO DE CONSERVACIÓN:	Bueno
FECHA DE CATALOGACIÓN:	1997
ELEMENTOS A PROTEGER:	Volumetría, Cubierta, Fachada, escalera, balastrada y carpinterías exteriores.
OBRAS AUTORIZADAS:	Cualquier intervención se realizará según lo dispuesto en las normas de este catálogo y en el Art. 185 del DECRETO 36/2007, del Consell (ROGTU). Se admiten cambios en distribución interior sin alterar las características estructurales o exteriores del edificio, y sin desmerecer los valores protegidos.
PROPUESTAS DE CONSERVACIÓN:	Será necesario realizar periódicamente obras de restauración y conservación, en el cumplimiento de los Arts. 5 y 18 de la Ley 4/1998 (LPCV)

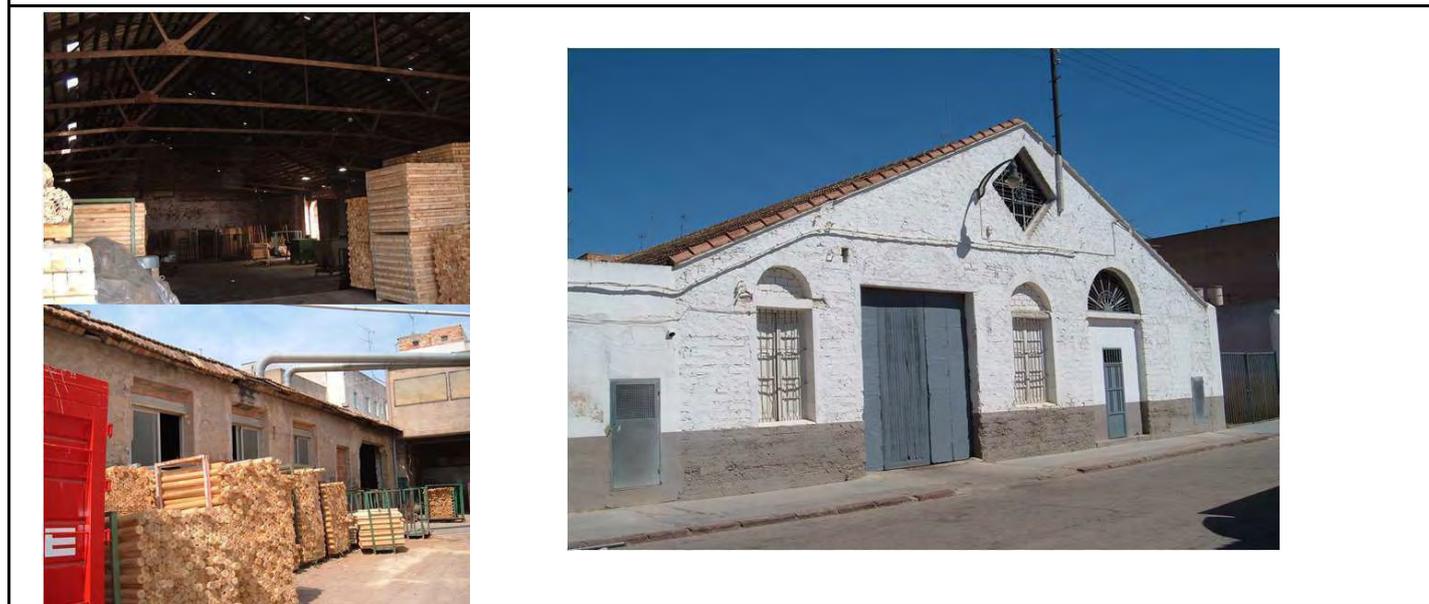
FOTOGRAFÍAS

UBICACIÓN:	Calle Canonge Barberá Sentmans, nº 26		
CRONOLOGÍA:	1924		
PROPIEDAD:	Privada		
USO ACTUAL:	Industria		
USO PROPUESTO:	Industria		
ENTORNO DE PROTECCIÓN:	Parcela en la que se encuentra		
BIEN CATALOGADO (BC)			
Espacio Etnológico de Interés Local			
DESCRIPCIÓN:		<p>Se trata de una nave industrial construida mediante muros de carga de ladrillo macizo y mortero de cemento. La cubierta es a dos aguas perpendiculares a la fachada soportadas por cercas metálicas. Como material de cobertura, se coloca teja alicantina o plana para la cubrición, pero se remata el encuentro de la cubierta con los muros testeros mediante teja árabe. La fachada tiene dos accesos, uno más grande adintelado para uso industrial y otro más pequeño rematado con arco de medio punto para acceso a las oficinas. La fachada lateral derecha comunica con un patio.</p>

RÉGIMEN URBANÍSTICO:	Suelo Urbano
RÉGIMEN JURÍDICO:	Privado
ESTADO DE CONSERVACIÓN:	Regular
FECHA DE CATALOGACIÓN:	2008
ELEMENTOS A PROTEGER:	Volumetría, Cubierta y Fachada del conjunto
OBRAS AUTORIZADAS:	Cualquier intervención se realizará según lo dispuesto en las normas de este catálogo y en el Art. 185 del DECRETO 36/2007, del Consell (ROGTU). Se admiten cambios en distribución interior sin alterar las características estructurales o exteriores del edificio, y sin desmerecer los valores protegidos.
PROPUESTAS DE CONSERVACIÓN:	Será necesario realizar periódicamente obras de restauración y conservación, en el cumplimiento de los Arts. 5 y 18 de la Ley 4/1998 (LPCV)

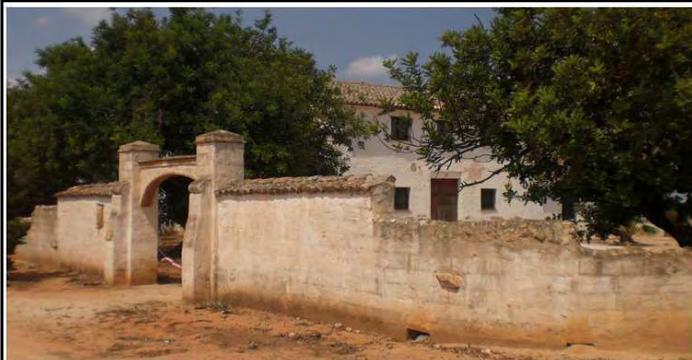
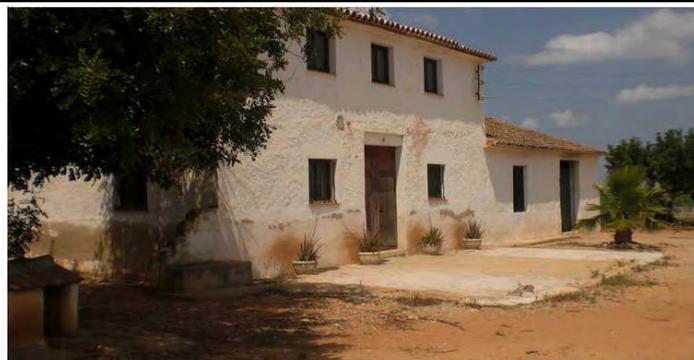
FOTOGRAFÍAS

PLAN GENERAL DE GUADASSUAR		CATÁLOGO DE BIENES Y ESPACIOS PROTEGIDOS	
NIVEL DE PROTECCIÓN		PARCIAL	FICHA Nº P5
DESCRIPCIÓN		PLANO DE SITUACIÓN	
DENOMINACIÓN:	Heredad de los Frailes (Casa Celestino)		
UBICACIÓN:	X: 711467.216 / Y: 4338300.563 Polígono 10 Parcela 110		
CRONOLOGÍA:	2ª mitad S.XIX, principios S.XX		
PROPIEDAD:	Privada (Ref cat: 46141A010001100000AA)		
USO ACTUAL:	Residencial / Agrícola		
USO PROPUESTO:	Residencial / Agrícola		
ENTORNO DE PROTECCIÓN:	Parcela en la que se encuentra		
BIEN CATALOGADO (BC)			
Espacio Etnológico de Interés Local			
DESCRIPCIÓN:	<p>Ejemplo de arquitectura rural, es una dependencia aneja de la Heredad de la Casa de los Frailes. Se sitúa al otro extremo de la Heredad, rodeada de algarrobos centenarios, pozo, etc. El conjunto arquitectónico se compone de una construcción principal, una dependencia adosada y un patio cerrado. Presenta dos plantas, es decir, planta baja y piso.</p> <p>Su fachada, objeto de la protección parcial, presenta una composición tradicional de interés histórico-cultural.</p>

RÉGIMEN URBANÍSTICO:	Suelo No Urbanizable
RÉGIMEN JURÍDICO:	Privado
ESTADO DE CONSERVACIÓN:	Bueno
FECHA DE CATALOGACIÓN:	1997
ELEMENTOS A PROTEGER:	Volumetría, Cubierta y Fachada.
OBRAS AUTORIZADAS:	Cualquier intervención se realizará según lo dispuesto en las normas de este catálogo y en el Art. 185 del DECRETO 36/2007, del Consell (ROGTU). Se admiten cambios en distribución interior sin alterar las características estructurales o exteriores del edificio, y sin desmerecer los valores protegidos.
PROPUESTAS DE CONSERVACIÓN:	Será necesario realizar periódicamente obras de restauración y conservación, en el cumplimiento de los Arts. 5 y 18 de la Ley 4/1998 (LPCV)

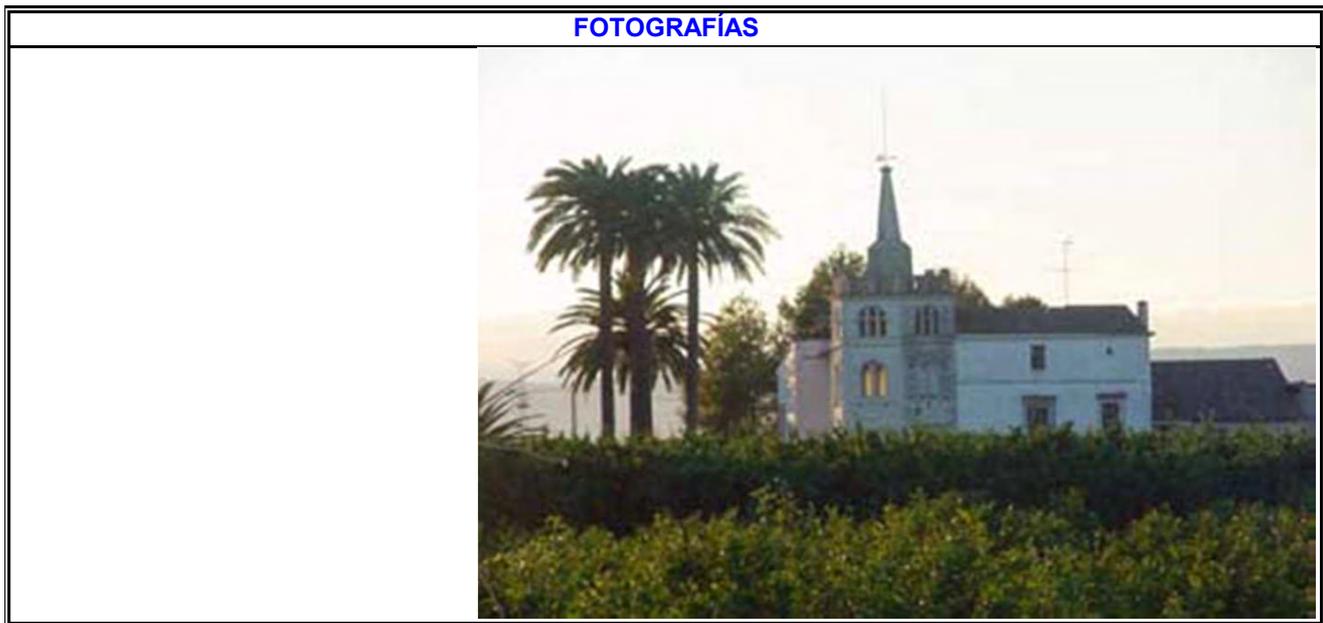
UBICACIÓN:	X: 717791.5349 / Y: 4341438.9032 Polígono 40 Parc 13, ALTER		
CRONOLOGÍA:	1923		
PROPIEDAD:	Privada (Ref Cat: 46141A040000130000AR)		
USO ACTUAL:	Residencial		
USO PROPUESTO:	Residencial		
ENTORNO DE PROTECCIÓN:	Parcela en la que se encuentra		
BIEN CATALOGADO (BC)			
Espacio Etnológico de Interés Local			
DESCRIPCIÓN:	<p>En este huerto, ubicado al norte del núcleo urbano, destaca su casa de estilo modernista rural. Recuerda ciertas construcciones de la Exposición Regional de Valencia de principios del siglo XX. Se puede ver una inscripción en la torre que reproduce la fecha del día 12 de mayo de 1923, año de la coronación de la Virgen de los Desamparados. Esta casa conserva ciertos elementos modernistas originales: trabajos en hierro forjado, rejas superiores, detalles eclécticos de la torre, etc. En su interior solamente se conserva la capilla privada que estaba ubicada en el interior de la torre.</p>

INFORMACIÓN COMPLEMENTARIA	
RÉGIMEN URBANÍSTICO:	Suelo Urbanizable
RÉGIMEN JURÍDICO:	Privado
ESTADO DE CONSERVACIÓN:	Bueno
FECHA DE CATALOGACIÓN:	1997
ELEMENTOS A PROTEGER:	Volumetría, Cubierta y Fachada. Rejería y carpinterías.
OBRAS AUTORIZADAS:	Cualquier intervención se realizará según lo dispuesto en las normas de este catálogo y en el Art. 185 del DECRETO 36/2007, del Consell (ROGTU). Se admiten cambios en distribución interior sin alterar las características estructurales o exteriores del edificio, y sin desmerecer los valores protegidos.
PROPUESTAS DE CONSERVACIÓN:	Reposición de los revocos de las fachadas que proceda y de cubiertas. Recuperación o sustitución de carpinterías. Será necesario realizar periódicamente obras de restauración y conservación, en el cumplimiento de los Arts. 5 y 18 de la Ley 4/1998 (LPCV)

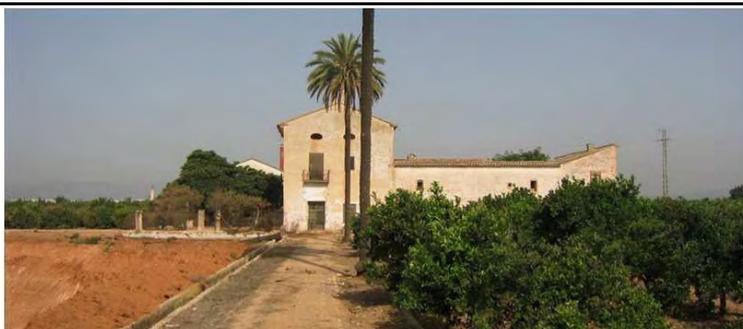
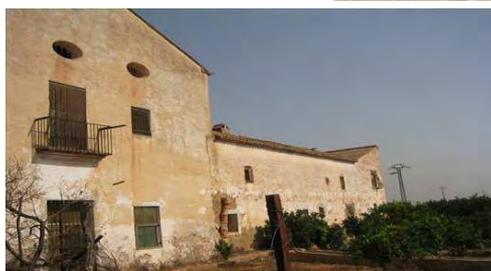
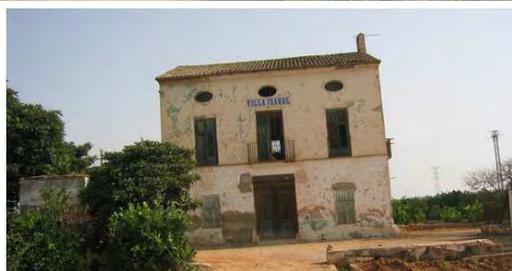
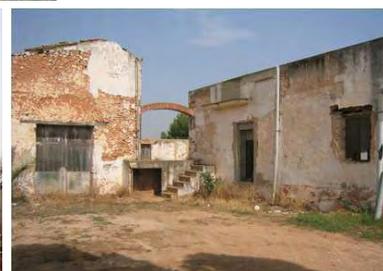
FOTOGRAFÍAS

UBICACIÓN:	X: 718321.7543 / Y: 4345410.8047 Camí dels Algepsars		
CRONOLOGÍA:	s. XIX-XX		
PROPIEDAD:	Privada		
USO ACTUAL:	Residencial / Agrícola		
USO PROPUESTO:	Residencial / Agrícola		
ENTORNO DE PROTECCIÓN:	Parcela en la que se encuentra		
BIEN CATALOGADO (BC)			
Espacio Etnológico de Interés Local			
DESCRIPCIÓN:	Se trata de una alquería con estructura rectangular de grandes dimensiones, de dos alturas, vertebrada a partir de un patio central, alrededor del cual hallamos diferentes dependencias, desde las cuadras hasta las habitaciones y estancias de almacenaje. Posteriormente se amplió la vivienda construyendo una gran casa de tres alturas en su lado Sur, en cuya fachada se lee "VILLA ISABEL" pero que es conocida como "Casa Soler". Esta última construcción se encuentra en mejor estado de conservación.

RÉGIMEN URBANÍSTICO:	Suelo No Urbanizable
RÉGIMEN JURÍDICO:	Privado
ESTADO DE CONSERVACIÓN:	Regular
FECHA DE CATALOGACIÓN:	2008
ELEMENTOS A PROTEGER:	Volumetría, Cubierta y Fachada.
OBRAS AUTORIZADAS:	Cualquier intervención se realizará según lo dispuesto en las normas de este catálogo y en el Art. 185 del DECRETO 36/2007, del Consell (ROGTU). Se admiten cambios en distribución interior sin alterar las características estructurales o exteriores del edificio, y sin desmerecer los valores protegidos.
PROPUESTAS DE CONSERVACIÓN:	Reposición de los revocos de las fachadas que proceda y de cubiertas. Recuperación o sustitución de carpinterías. Será necesario realizar periódicamente obras de restauración y conservación, en el cumplimiento de los Arts. 5 y 18 de la Ley 4/1998 (LPCV)
