FICHAS DE YACIMIENTOS ARQUEOLÓGICOS

PLAN GENERAL DE GUADASSUAR		CATÁLOGO DE BIENES Y ESPACIOS PROTEGIDOS	
TIPO DE PROTECCIÓN		INTEGRAL	FICHA Nº BRL-Y1
DESCRIPCIÓN		PLANO DE SITUACIÓN	
DENOMINACIÓN:	Alquería. Nucli urbà de Guadassuar.		
COORDENADAS UTM:	X 7.178.693 Y 4.340.609		
CRONOLOGÍA:	S. XII-XIII		
TIPO DE YACIMIENTO:	Urbano		
INFORMACION CATASTRAL:	7906844YJ1470N0001WI C/ Major 76		
USO ACTUAL:	Desconocido		
EDIFICACIONES:	Entorno urbano		
ALTURA SOBRE NIVEL DEL MAR:	25 m		
ACCESOS:	Fácil. Núcleo Urbano		
BIEN DE RELEVANCIA LOCAL (BRL)			
DESCRIPCIÓN DEL YACIMIENTO:	Alquería musulmana que aparece citada en la documentación diplomática de Jaime I, quien el 18 de julio de 1246 resolvió las diferencias existentes entre los moros y los cristianos de Alzira sobre posesiones en Guadassuar. También se cita la donación que hizo en 1270 a treinta y nueve cristianos de tierras en la alquería de Guadassuar, termino de Alzira. En el Morabatí se habla de la existencia de 102 contribuyentes en 1373. En 1529 queda englobada la alquería en el término de Alzira.

**PLAN GENERAL DE
GUADASSUAR**

CATÁLOGO DE BIENES Y ESPACIOS PROTEGIDOS

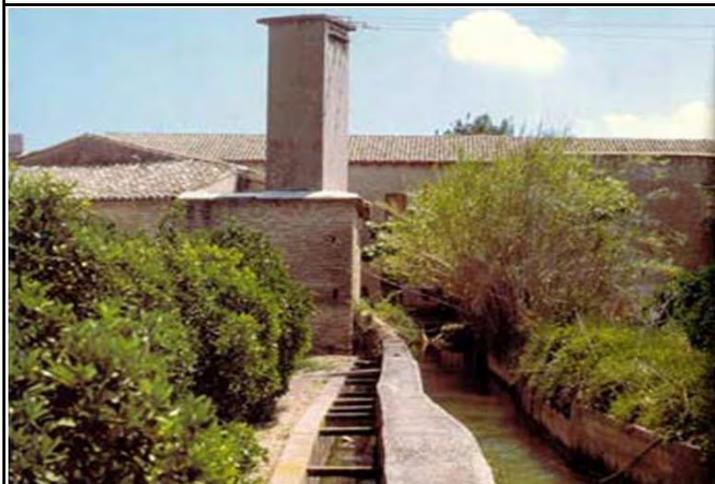
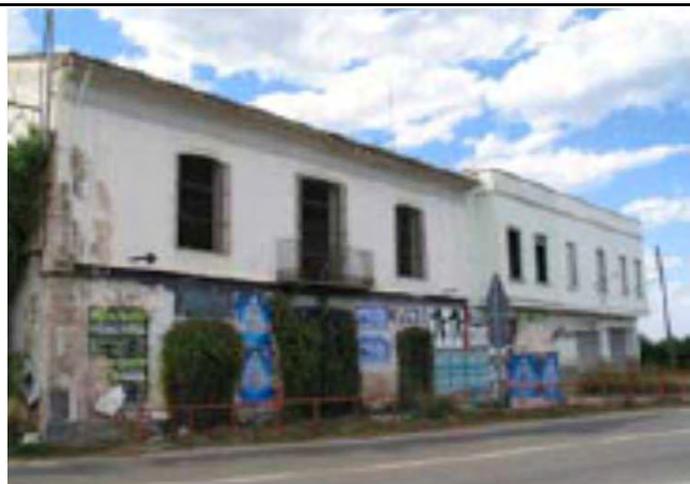
FOTOGRAFÍAS

UBICACIÓN:	X: 718579.1701 / Y: 4341110.3272 Carretera Guadassuar-Algemesí		
CRONOLOGÍA:	s.XVI		
PROPIEDAD:	Privada		
USO ACTUAL:	Sin uso		
USO PROPUESTO:	Cultural / Ocio		
ENTORNO DE PROTECCIÓN:	Parcela en la que se encuentra		
BIEN CATALOGADO (BC)			
Espacio Etnológico de Interés Local			
DESCRIPCIÓN:	<p>El molino original aún es visible desde el exterior, a pesar de que el conjunto a sufrido múltiples modificaciones y anexos. Una parte importante del conjunto fue remodelada, sustituyendo pilares y vigas interiores. Su planta es rectangular dispuesta transversalmente al trazado de la acequia. Consta de dos plantas con una hilera central de pilares que soportan grandes jácenas de madre. Todas las puertas y ventanas han sufrido múltiples variaciones debido a los cambios de uso del edificio, sin embargo, en fachada aún se conserva la gran puerta central, los ventanales laterales en planta baja y una balconada central en planta primera. La fábrica está ejecutada con muro de albañilería rejuntados con cal.</p>

RÉGIMEN URBANÍSTICO:	Suelo Urbanizable
RÉGIMEN JURÍDICO:	Privado
ESTADO DE CONSERVACIÓN:	Regular
FECHA DE CATALOGACIÓN:	2008
ELEMENTOS A PROTEGER:	Volumetría, Cubierta y Fachada del conjunto. Carpinterías de la fachada principal, planta baja. Elementos de ingeniería e hidráulicos.
OBRAS AUTORIZADAS:	Cualquier intervención se realizará según lo dispuesto en las normas de este catálogo y en el Art. 185 del DECRETO 36/2007, del Consell (ROGTU). Se admiten cambios en distribución interior sin alterar las características estructurales o exteriores del edificio, y sin desmerecer los valores protegidos.
PROPUESTAS DE CONSERVACIÓN:	Reposición de los revocos de las fachadas que proceda y de cubiertas. Recuperación o sustitución de carpinterías. Será necesario realizar periódicamente obras de restauración y conservación, en el cumplimiento de los Arts. 4 y 18 de la Ley 4/1998 (LPCV)

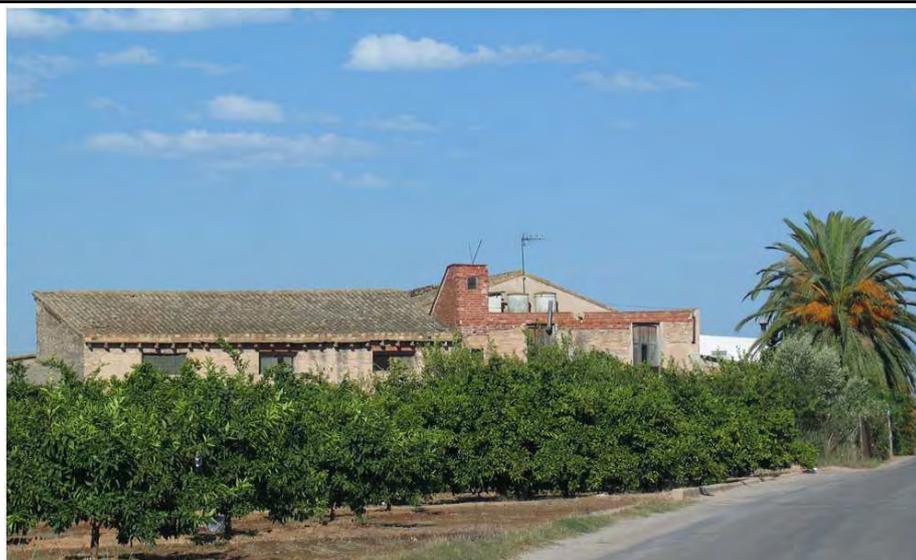
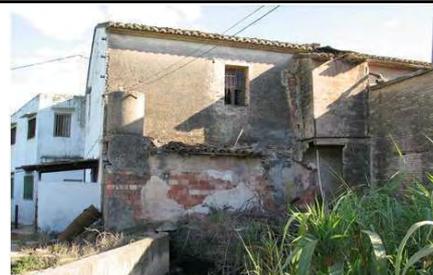
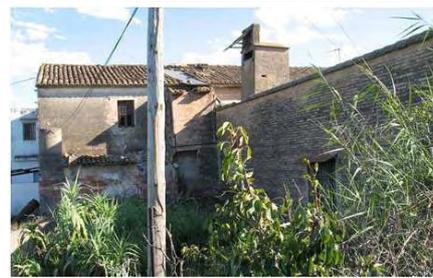
FOTOGRAFÍAS

UBICACIÓN:	X: 716509.4261/ Y: 4340230.3577 Camí de la Muntanya		
CRONOLOGÍA:	1758		
PROPIEDAD:	Privada		
USO ACTUAL:	Residencial		
USO PROPUESTO:	Residencial		
ENTORNO DE PROTECCIÓN:	Parcela en la que se encuentra		
BIEN CATALOGADO (BC)			
Espacio Etnológico de Interés Local			
DESCRIPCIÓN:	<p>El conjunto consta de un edificio primitivo alrededor de una serie de construcciones anexas de menor volumen. La casa original es de planta rectangular dispuesta transversalmente al trazado de la acequia que alimenta. Cuenta con dos alturas y cubierta a dos aguas. En la fachada todavía se conserva el acceso central a través de una gran puerta. La estructura del edificio se sustenta sobre una hilera central de pilares que a su vez soportan grandes jácenas de madera.</p> <p>Los mecanismos del molino todavía se conservan aunque en mal estado.</p> <p>El resto de construcciones anexas son más modernas usadas como corrales y almacenes.</p>

RÉGIMEN URBANÍSTICO:	Suelo Urbanizable
RÉGIMEN JURÍDICO:	Privado
ESTADO DE CONSERVACIÓN:	Regular
FECHA DE CATALOGACIÓN:	2008
ELEMENTOS A PROTEGER:	Volumetría, Cubierta y Fachada de la casa original. Mecanismos del molino
OBRAS AUTORIZADAS:	Cualquier intervención se realizará según lo dispuesto en las normas de este catálogo y en el Art. 185 del DECRETO 36/2007, del Consell (ROGTU). Se admiten cambios en distribución interior sin alterar las características estructurales o exteriores del edificio, y sin desmerecer los valores protegidos.
PROPUESTAS DE CONSERVACIÓN:	Reposición de los revocos de las fachadas que proceda y de cubiertas. Recuperación o sustitución de carpinterías. Será necesario realizar periódicamente obras de restauración y conservación, en el cumplimiento de los Arts. 5 y 18 de la Ley 4/1998 (LPCV)

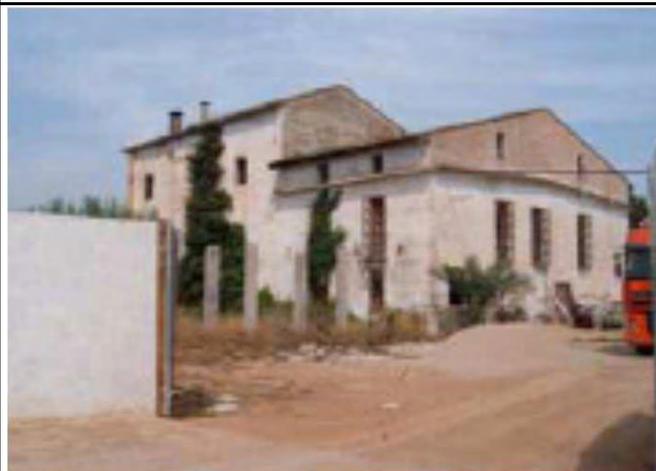
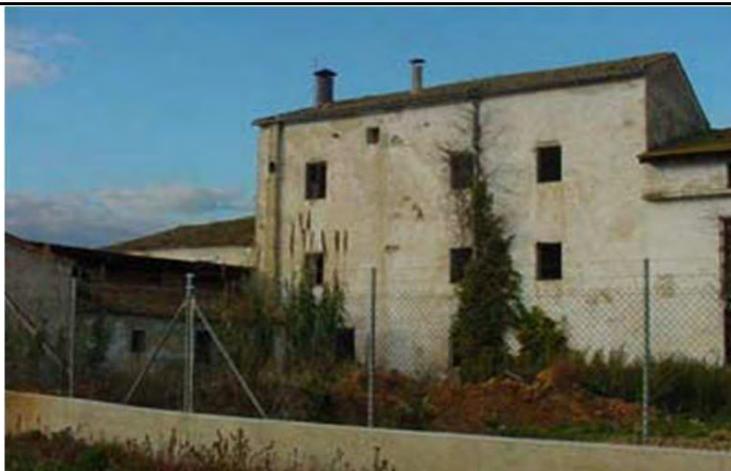
FOTOGRAFÍAS

UBICACIÓN:	X: 715830.6019 / Y: 4340189.2098 Partida del Realenc, camí de la Muntanya		
CRONOLOGÍA:	s. XVI		
PROPIEDAD:	Privada		
USO ACTUAL:	Residencial		
USO PROPUESTO:	Residencial		
ENTORNO DE PROTECCIÓN:	Parcela en la que se encuentra		
BIEN CATALOGADO (BC)			
Espacio Etnológico de Interés Local			
DESCRIPCIÓN:	<p>Es uno de los más espectaculares, de todo el sistema por su monumentalidad y la sucesiva adición de volúmenes que ha sufrido durante su historia, lo que permite hacer una lectura sencilla de su crecimiento y evolución histórica. Es de planta rectangular, 3 plantas y cubierta a 2 aguas volcando hacia las fachadas principales. Los nuevos volúmenes que se adicionan lo hacen por su frente sur, con alturas progresivamente menores. Las fachadas son en su mayor parte realizadas a base de ladrillo y lucido de cal. Junto al edificio principal destaca un bloque de alturas destinada a la zona residencial de la familia molinera, con grandes ventanas y rejas. Por la parte occidental se ve la llegada del agua a través de la propia fesa del molino, penetrando al subsuelo.</p>

RÉGIMEN URBANÍSTICO:	Suelo No Urbanizable
RÉGIMEN JURÍDICO:	Privado
ESTADO DE CONSERVACIÓN:	Regular
FECHA DE CATALOGACIÓN:	2008
ELEMENTOS A PROTEGER:	Volumetría, Cubierta y Fachada del conjunto. Rejerías
OBRAS AUTORIZADAS:	Cualquier intervención se realizará según lo dispuesto en las normas de este catálogo y en el Art. 185 del DECRETO 36/2007, del Consell (ROGTU). Se admiten cambios en distribución interior sin alterar las características estructurales o exteriores del edificio, y sin desmerecer los valores protegidos.
PROPUESTAS DE CONSERVACIÓN:	Reposición de los revocos de las fachadas que proceda y de cubiertas. Recuperación o sustitución de carpinterías y rejería. Será necesario realizar periódicamente obras de restauración y conservación, en el cumplimiento de los Arts. 5 y 18 de la Ley 4/1998 (LPCV)

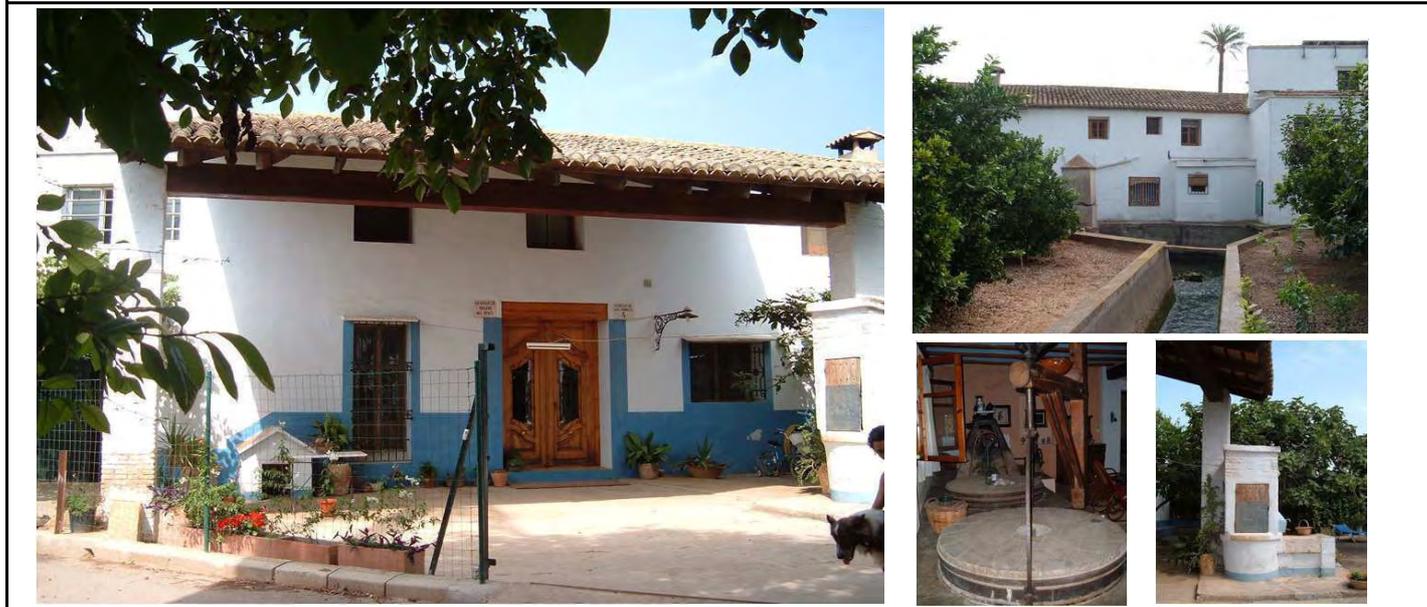
FOTOGRAFÍAS

PLAN GENERAL DE GUADASSUAR		CATÁLOGO DE BIENES Y ESPACIOS PROTEGIDOS	
NIVEL DE PROTECCIÓN		PARCIAL	FICHA Nº P11
DESCRIPCIÓN		PLANO DE SITUACIÓN	
DENOMINACIÓN:	Molí Pinet o de Salazar		
UBICACIÓN:	X: 716648.5535 / Y: 4339531.0833 Partida d'Alberells		
CRONOLOGÍA:	1757		
PROPIEDAD:	Privada		
USO ACTUAL:	Residencial		
USO PROPUESTO:	Residencial		
ENTORNO DE PROTECCIÓN:	Parcela en la que se encuentra		
BIEN CATALOGADO (BC)			
Espacio Etnológico de Interés Local			
DESCRIPCIÓN:	<p>Este molino constituye un ejemplo de construcción hidráulica tradicional, que fue más adelante, a principios de siglo XX, adaptado a la tecnología que empezaba a imponerse, es decir, a funcionar eléctricamente mediante el uso de una turbina.</p> <p>Se encuentra situado sobre una acequia procedente de la Acequia Real del Júcar, en la parte central del término municipal y al suroeste del casco urbano. Esta construcción cuenta con un pozo, un porche (no original) y dependencias para la maquinaria, que aún se conservan. Se observan restos ornamentales de ruedas de piedra de molino.</p>

RÉGIMEN URBANÍSTICO:	Suelo Urbanizable
RÉGIMEN JURÍDICO:	Privado
ESTADO DE CONSERVACIÓN:	Regular
FECHA DE CATALOGACIÓN:	1997
ELEMENTOS A PROTEGER:	Volumetría, Cubierta y Fachada del conjunto. Pozo.
OBRAS AUTORIZADAS:	Cualquier intervención se realizará según lo dispuesto en las normas de este catálogo y en el Art. 185 del DECRETO 36/2007, del Consell (ROGTU). Se admiten cambios en distribución interior sin alterar las características estructurales o exteriores del edificio, y sin desmerecer los valores protegidos.
PROPUESTAS DE CONSERVACIÓN:	Será necesario realizar periódicamente obras de restauración y conservación, en el cumplimiento de los Arts. 5 y 18 de la Ley 4/1998 (LPCV)

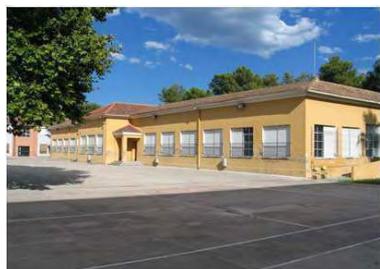
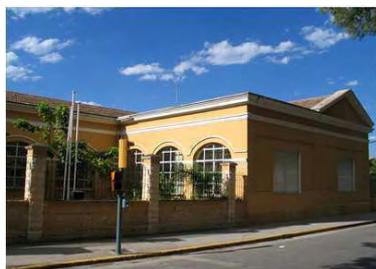
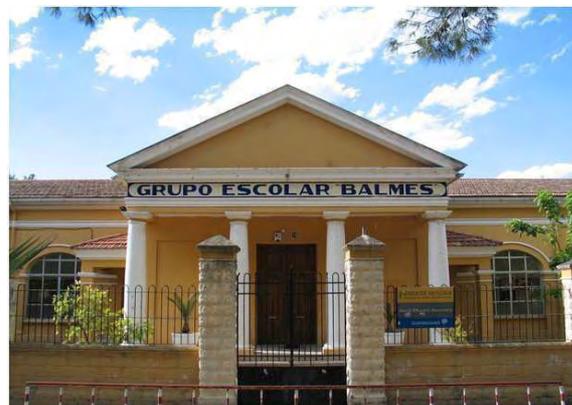
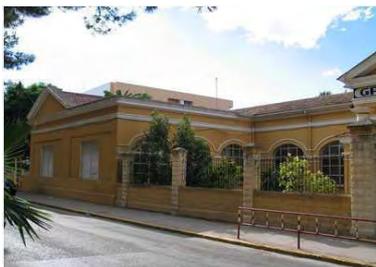
FOTOGRAFÍAS

PLAN GENERAL DE GUADASSUAR		CATÁLOGO DE BIENES Y ESPACIOS PROTEGIDOS	
NIVEL DE PROTECCIÓN		PARCIAL	FICHA Nº P13
DESCRIPCIÓN		PLANO DE SITUACIÓN	
DENOMINACIÓN:	Grupo Escolar Balmes		
UBICACIÓN:	Gran Vía, nº 79		
CRONOLOGÍA:	1929 (reforma 1980-1990)		
PROPIEDAD:	Pública		
USO ACTUAL:	Sin uso		
USO PROPUESTO:	Administrativo		
ENTORNO DE PROTECCIÓN:	Parcela en la que se encuentra		
BIEN CATALOGADO (BC)			
Espacio Etnológico de Interés Local			
DESCRIPCIÓN:	<p>Se trata de un edificio cuya planta tiene forma de E de manera que tres cuerpos se sitúan perpendiculares a la fachada y dos cuerpos, que unen los otros tres, se sitúan paralelos a la misma. Las cubiertas son a dos aguas en los tramos cortos y a 4 aguas en los tres cuerpos principales rematados mediante frontones peraltados. La teja es plana o también llamada alicantina. La fachada principal se realizó siguiendo un estilo clásico tetrástilo de columnas dóricas sobre basa. Presenta un frontón muy desarrollado en contraste con el entablamento y tímpano liso. Adosados a esta fachada se presentan dos templete sobre pilares y cubierta a 4 aguas que sirven de entradas a los pabellones laterales. El grupo escolar presenta un lenguaje claramente neoclásico.</p>

RÉGIMEN URBANÍSTICO:	Suelo Urbano
RÉGIMEN JURÍDICO:	Público
ESTADO DE CONSERVACIÓN:	Actualmente se encuentra en proceso de reforma.
FECHA DE CATALOGACIÓN:	2008
ELEMENTOS A PROTEGER:	Volumetría, Cubierta y Fachada.
OBRAS AUTORIZADAS:	Cualquier intervención se realizará según lo dispuesto en las normas de este catálogo y en el Art. 185 del DECRETO 36/2007, del Consell (ROGTU). Se admiten cambios en distribución interior sin alterar las características estructurales o exteriores del edificio, y sin desmerecer los valores protegidos.
PROPUESTAS DE CONSERVACIÓN:	Será necesario realizar periódicamente obras de restauración y conservación, en el cumplimiento de los Arts. 4 y 18 de la Ley 4/1998 (LPCV)

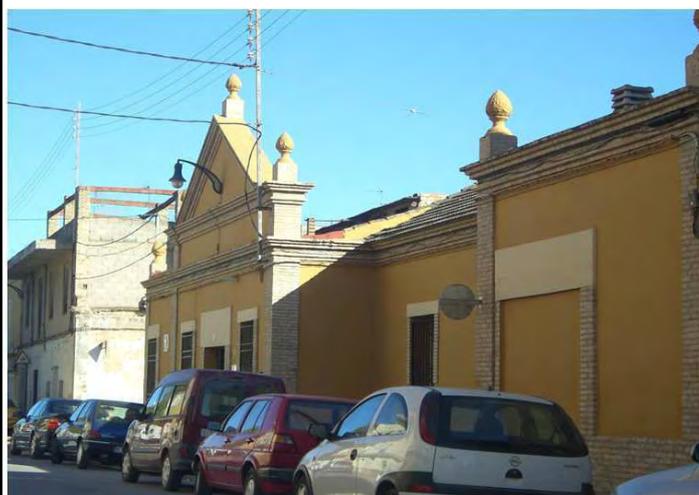
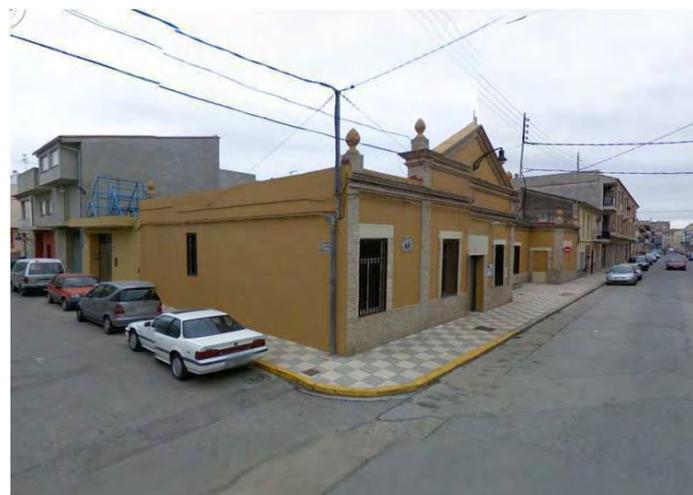
FOTOGRAFÍAS

PLAN GENERAL DE GUADASSUAR		CATÁLOGO DE BIENES Y ESPACIOS PROTEGIDOS	
NIVEL DE PROTECCIÓN		PARCIAL	FICHA Nº P14
DESCRIPCIÓN		PLANO DE SITUACIÓN	
DENOMINACIÓN:	Antic Escorxador		
UBICACIÓN:	Calle La Ermita, nº 70		
CRONOLOGÍA:	1890-1920 (Reforma 1990)		
PROPIEDAD:	Pública		
USO ACTUAL:	Centro Ocupacional		
USO PROPUESTO:	Centro Ocupacional		
ENTORNO DE PROTECCIÓN:			
BIEN CATALOGADO (BC)			
Espacio Etnológico de Interés Local			
DESCRIPCIÓN: Se trata de un edificio que tiene un cuerpo principal formado por una nave central cubierta mediante cubierta plana rematado por un potente frontón. A cada lado se adosan dos cuerpos más bajos y más pequeños con cubierta de dos aguas que unen el cuerpo principal con otros cuerpos. La teja utilizada en las cubiertas es plana o también llamada alicantina. Los muros de carga se presentan enfoscados y pintados.

RÉGIMEN URBANÍSTICO:	Suelo Urbano
RÉGIMEN JURÍDICO:	Público
ESTADO DE CONSERVACIÓN:	Muy bueno
FECHA DE CATALOGACIÓN:	2008
ELEMENTOS A PROTEGER:	Volumetría, Cubierta y Fachada del conjunto. Rejería
OBRAS AUTORIZADAS:	Cualquier intervención se realizará según lo dispuesto en las normas de este catálogo y en el Art. 185 del DECRETO 36/2007, del Consell (ROGTU). Se admiten cambios en distribución interior sin alterar las características estructurales o exteriores del edificio, y sin desmerecer los valores protegidos.
PROPUESTAS DE CONSERVACIÓN:	Será necesario realizar periódicamente obras de restauración y conservación, en el cumplimiento de los Arts. 4 y 18 de la Ley 4/1998 (LPCV)

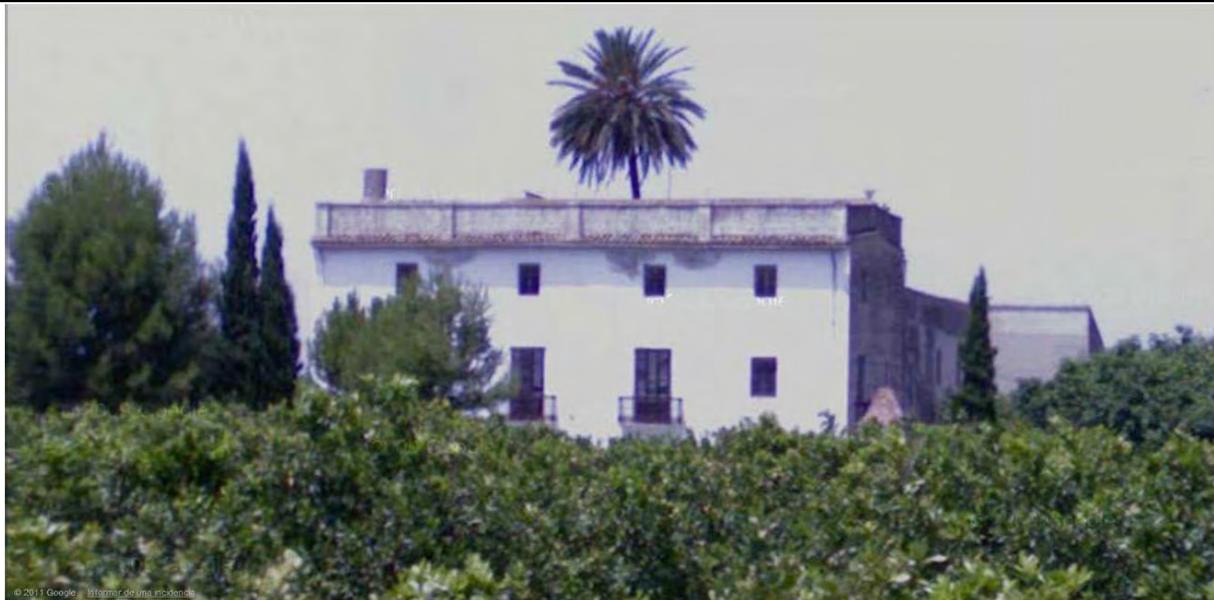
FOTOGRAFÍAS

UBICACIÓN:	X: 718284,251 Y: 4341493,197 Camí del Cano		
CRONOLOGÍA:	2ª mitad S.XIX, principios S.XX		
PROPIEDAD:	Privada (Ref cat: 46141A030000960000AH)		
USO ACTUAL:	Residencial / Agrícola		
USO PROPUESTO:	Residencial / Agrícola		
ENTORNO DE PROTECCIÓN:	Parcela en la que se encuentra		
BIEN CATALOGADO (BC)			
Espacio Etnológico de Interés Local			
DESCRIPCIÓN:	<p>Casa rural situada en una finca de un gran propietario. Actualmente constituye un ejemplo de la decadencia de este tipo de segundas residencias señoriales.</p> <p>De esta casa, la planta noble era usada por los propietarios y el resto se destinaba a establos y para las tareas agrícolas. En los balcones se observan detalles y rejas de hierro forjado.</p> <p>Durante las guerras carlistas, en estas casas se organizaban reuniones clandestinas en las que participaban muchos simpatizantes de la Ribera.</p>

RÉGIMEN URBANÍSTICO:	Suelo No Urbanizable
RÉGIMEN JURÍDICO:	Privado
ESTADO DE CONSERVACIÓN:	Regular
FECHA DE CATALOGACIÓN:	1997
ELEMENTOS A PROTEGER:	Volumetría, Cubierta y Fachada. Rejería y carpinterías.
OBRAS AUTORIZADAS:	Cualquier intervención se realizará según lo dispuesto en las normas de este catálogo y en el Art. 185 del DECRETO 36/2007, del Consell (ROGTU). Se admiten cambios en distribución interior sin alterar las características estructurales o exteriores del edificio, y sin desmerecer los valores protegidos.
PROPUESTAS DE CONSERVACIÓN:	Reposición de los revocos de las fachadas que proceda y de cubiertas. Recuperación o sustitución de carpinterías. Será necesario realizar periódicamente obras de restauración y conservación, en el cumplimiento de los Arts. 5 y 18 de la Ley 4/1998 (LPCV)

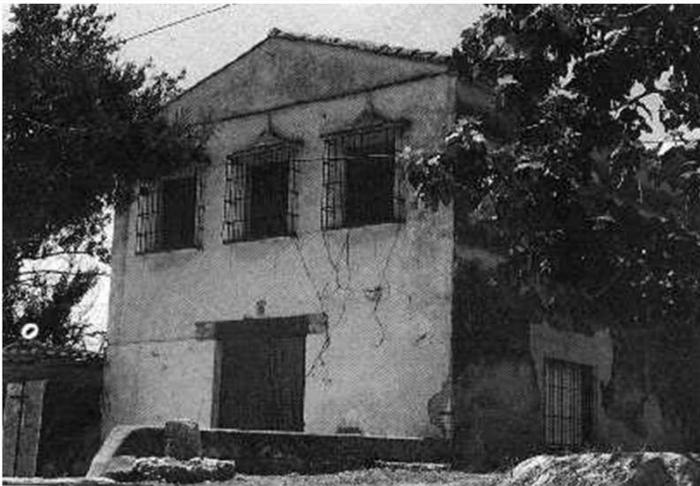
FOTOGRAFÍAS

PLAN GENERAL DE GUADASSUAR		CATÁLOGO DE BIENES Y ESPACIOS PROTEGIDOS	
NIVEL DE PROTECCIÓN		PARCIAL	FICHA Nº P17
DESCRIPCIÓN		PLANO DE SITUACIÓN	
DENOMINACIÓN:	Caseta del Cano		
UBICACIÓN:	X: 718465.9061 / Y: 4342356.4042 Antigua Carretera Guadassuar-Alginet		
CRONOLOGÍA:	Principios siglo XX		
PROPIEDAD:	Privada		
USO ACTUAL:	Infraestructura Hidráulica		
USO PROPUESTO:	Infraestructura Hidráulica		
ENTORNO DE PROTECCIÓN:	Parcela en la que se encuentra		
BIEN CATALOGADO (BC)			
Espacio Etnológico de Interés Local			
<p>DESCRIPCIÓN:</p> <p>Des de Guadassuar a Alginet arribem a un punt on la carretera travessa el riu Magre per dins del llit d'aquest, al temps que la Sèquia Reial també ho fa però per baix.</p> <p>La Sèquia Reial, que ve de l'Alcúdia, a l'altura del cano es bifurca en dos ramals, un que data de l'època del rei en Jaume I l'altre recent. Tots dos, travessen per baix el riu i la carretera o en diagonal, sent regulat el cabal per quatre comportes, dues a cada vessant del riu. La caseta del Cano és molt antiga ja que data de l'època en que va ser construïda la sèquia. convé fixarse en les finestres i en la part superior de la porta.</p> <p>Front a la casa hi ha una fabrica que transforma la grava en terra (tritadora). Es poden veure diversos munions de grava i arena, argila a la vora del riu en uns grans clots i maquinària diversa, així com una gran bàscula.</p> <p>A la vora del riu Magre hi ha una xopera que s'utilitzava per anar de berenar, i ara s'ha convertit en un ferner.</p>

RÉGIMEN URBANÍSTICO:	Suelo No Urbanizable
RÉGIMEN JURÍDICO:	Comunidad de Regantes de la Acequia Real de Júcar.
ESTADO DE CONSERVACIÓN:	Regular
FECHA DE CATALOGACIÓN:	2008
ELEMENTOS A PROTEGER:	Volumetría, Cubierta y Fachada en edificación y elementos de ingeniería. Rejería,
OBRAS AUTORIZADAS:	Cualquier intervención se realizará según lo dispuesto en las normas de este catálogo y en el Art. 185 del DECRETO 36/2007, del Consell (ROGTU). Se admiten cambios en distribución interior sin alterar las características estructurales o exteriores del edificio, y sin desmerecer los valores protegidos.
PROPUESTAS DE CONSERVACIÓN:	Reposición de los revocos de las fachadas que proceda y de cubiertas. Recuperación o sustitución de carpinterías. Será necesario realizar periódicamente obras de restauración y conservación, en el cumplimiento de los Arts. 5 y 18 de la Ley 4/1998 (LPCV)

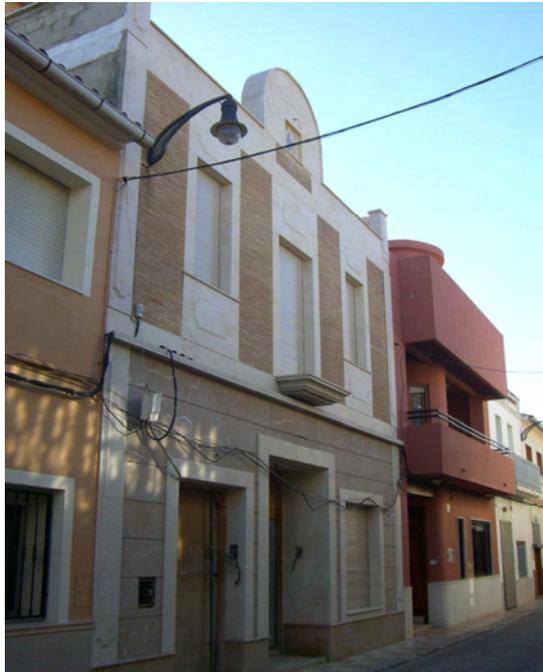
PLANO DE SITUACIÓN	FACHADAS PRINCIPALES

PLAN GENERAL DE GUADASSUAR		CATÁLOGO DE BIENES Y ESPACIOS PROTEGIDOS	
TIPO DE PROTECCIÓN	AMBIENTAL		FICHA Nº A1
DESCRIPCIÓN GENERAL			
DENOMINACIÓN:	Vivienda San Roc 33	RÉGIMEN URBANÍSTICO:	Suelo Urbano Residencial
UBICACIÓN:	c/ Sant Roc 33	RÉGIMEN JURÍDICO:	Privado
CRONOLOGÍA:	Principios s. XX	ESTADO DE CONSERVACIÓN:	Muy Bueno
USO ACTUAL:	Residencial	FECHA DE CATALOGACIÓN:	
USO PROPUESTO:	Residencial	ELEMENTOS A PROTEGER:	Fachada principal
DESCRIPCIÓN:	Construcción siguiendo esquema tradicional a dos manos, planta baja destinada a vivienda y planta superior como depósito de productos agrícolas. Ejemplo frontera de principios de siglo, con dimensiones propias de corriente ecléctica. Incorpora un remate superior un frontón con cerámicas de motivos religiosos. En los materiales de la fachada se combina la fábrica caravista rústico con el aplacado de piedra.

ELEMENTOS PROPIOS E IMPROPIOS						
	Nº Fotografía (Memoria-pto. 2.3.2-composición de fachada)	Elemento impropio	Elemento propio	Elemento con valor ambiental	Descripción	
Aleros y cornisas						
Canalón y bajantes						
Zócalo	nº 8		X	X	Aplacado de piedra	
Textura del recubrimiento	nº 7		X	x	Caravista rústico y aplacado de piedra	
Color del recubrimiento			X			
Fenestraje	nº 1		X	X	Composición simétrica	
Solución de cubierta						
Chimeneas o similares						
Otros	nº 6		X	x	Enmarcado en piedra de los huecos	
Carpinterías		X	X		Madera (propio), aluminio lacado (impropio)	
Rejerías

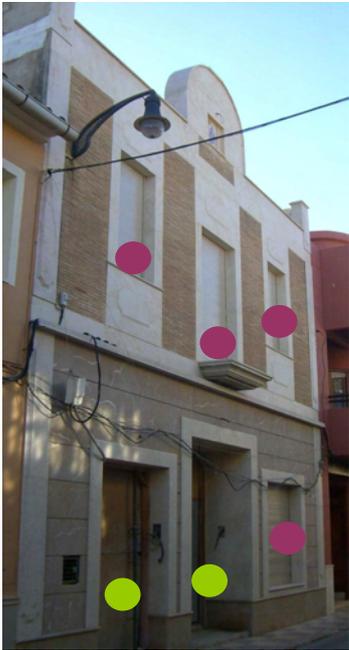
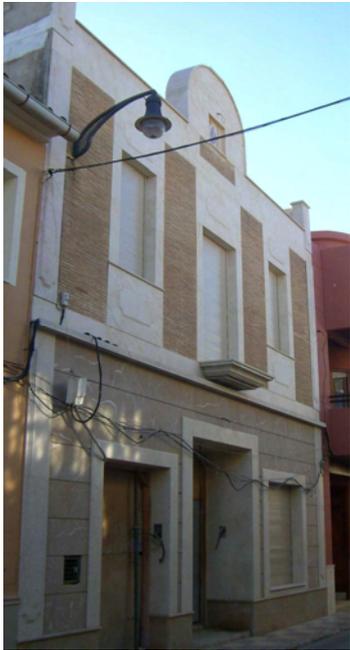
ANEXO FOTOGRÁFICO DE DETALLES	
Esquema de carpintería	Esquema de cerrajería
<p>Carpintería Propia ●</p> <p>Carpintería Impropia ●</p>

<p>Cerrajería Propia ●</p> <p>Cerrajería Impropia ●</p>

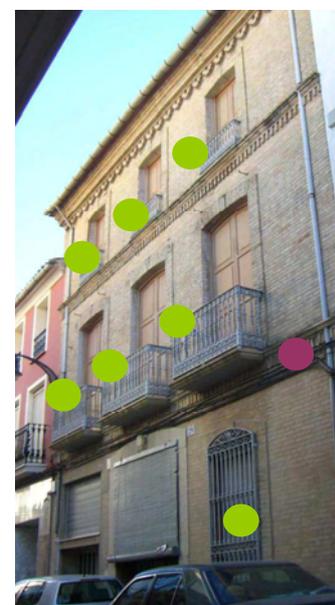
Cerrajería Propia ● Cerrajería Impropia ● Cableados líneas eléctricas ●

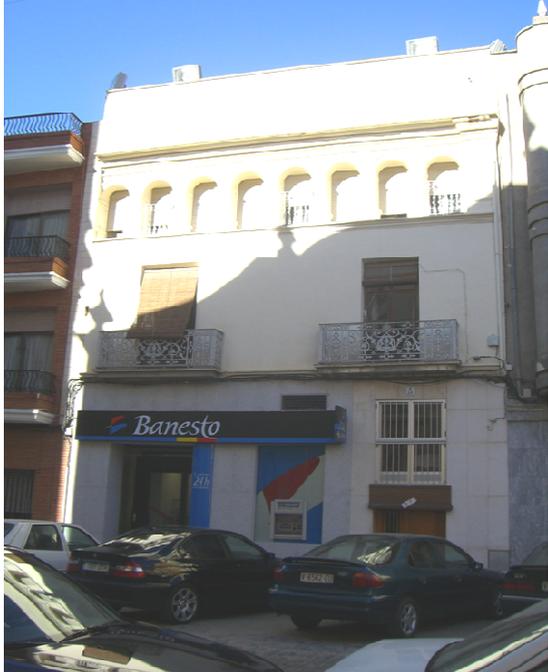
PLANO DE SITUACIÓN	FACHADAS PRINCIPALES

PLAN GENERAL DE GUADASSUAR		CATÁLOGO DE BIENES Y ESPACIOS PROTEGIDOS	
TIPO DE PROTECCIÓN		AMBIENTAL	FICHA Nº A3
DESCRIPCIÓN GENERAL			
DENOMINACIÓN:	Vivienda Plaza Major 58	RÉGIMEN URBANÍSTICO:	Suelo Urbano Residencial
UBICACIÓN:	c/ Major / Plaza Major 58	RÉGIMEN JURÍDICO:	Privado
CRONOLOGÍA:	s. XVIII-XIX	ESTADO DE CONSERVACIÓN:	Regular, con alteraciones inferiores y superiores
USO ACTUAL:	Residencial / Servicios	FECHA DE CATALOGACIÓN:	1997
USO PROPUESTO:	Residencial	ELEMENTOS A PROTEGER:	Fachada principal
DESCRIPCIÓN:	<p>Gran edificio del que se conserva solo una mitad. Construcción siguiendo esquema tradicional a dos manos, de grandes dimensiones, con cámara y recámaras laterales. Como remate de la fachada aparece una galería ciega con decoración de cabezas antropomórficas, imitando las fachadas de la iglesia.</p> <p>Posteriormente se ha añadido una cámara superior añadiendo carpintería y persianas que constituyen elementos impropios.</p> <p>En Planta baja se ha instalado un comercio con rótulos en fachada y aplacado de piedra distinto al original, considerando ambos como elementos impropios.</p>

ELEMENTOS PROPIOS E IMPROPIOS					
	Nº Fotografía (Memoria-pto. 2.3.2.- composición de fachada)	Elemento impropio	Elemento propio	Elemento con valor ambiental	Descripción
Aleros y cornisas					
Canalón y bajantes					
Zócalo					
Textura del recubrimiento		Aplacado piedra gris	Enlucido- Aplacado piedra		Aplacado de local comercial Impropio
Color del recubrimiento			X		Impropio en local comercial
Fenestraje		X	X		Impropio en local comercial
Solución de cubierta					
Chimeneas o similares					
Otros		X			Rótulos publicitarios
Carpinterías	nº 2	X	X		Madera (propio), Aluminio anodizado (Impropio)
Rejerías	nº 4		X	X	Forja

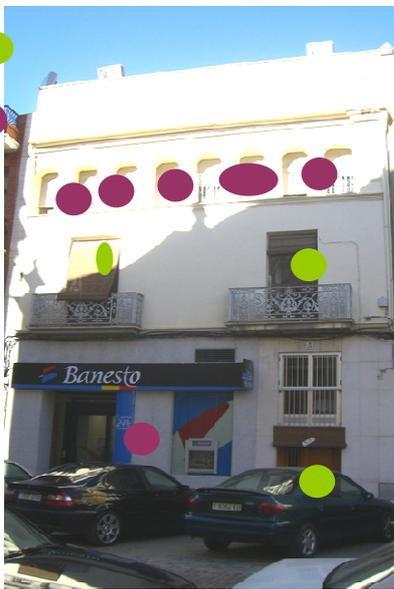
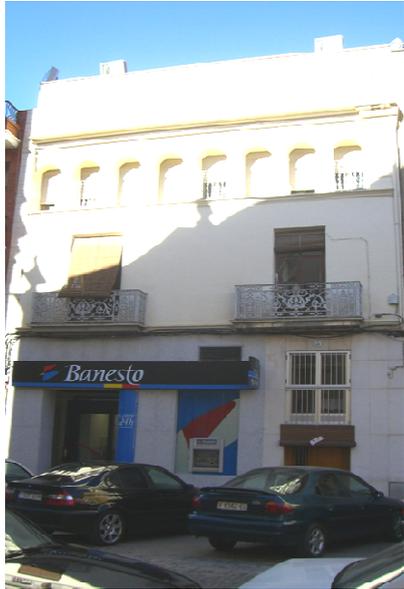
ANEXO FOTOGRÁFICO DE DETALLES	
Esquema de carpintería Carpintería Propia ● Carpintería Impropia ●	Esquema de cerrajería Cerrajería Propia ● Cerrajería Impropia ● Cableados líneas eléctricas ●

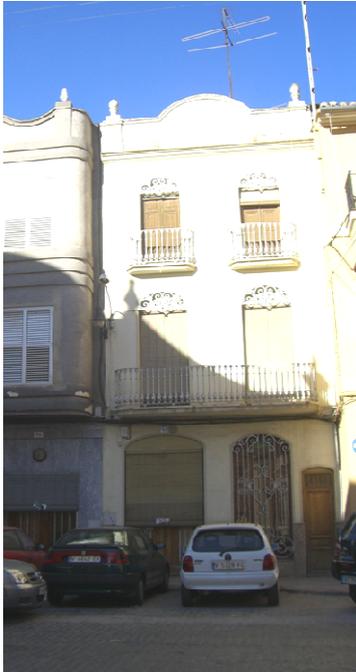
PLANO DE SITUACIÓN	FACHADAS PRINCIPALES

PLAN GENERAL DE GUADASSUAR		CATÁLOGO DE BIENES Y ESPACIOS PROTEGIDOS	
TIPO DE PROTECCIÓN	AMBIENTAL		FICHA Nº A4
DESCRIPCIÓN GENERAL			
DENOMINACIÓN:	Vivienda Plaza Major 54	RÉGIMEN URBANÍSTICO:	Suelo Urbano Residencial
UBICACIÓN:	c/ Major / Plaza Major 54	RÉGIMEN JURÍDICO:	Privado
CRONOLOGÍA:	Reformas de principios s. XX	ESTADO DE CONSERVACIÓN:	Bueno
USO ACTUAL:	Residencial	FECHA DE CATALOGACIÓN:	1997
USO PROPUESTO:	Residencial	ELEMENTOS A PROTEGER:	Fachada principal
DESCRIPCIÓN:	<p>Construcción siguiendo esquema tradicional a una mano. Casa tradicional con posteriores reformas que siguen esquemas de la primera mitad de siglo. Destacan las líneas armónicas y conjuntadas entre hierro de los balcones y los remates superiores de las ventanas. En su interior destaca la decoración cerámica.</p> <p>La fachada principal recayente a la c/ Major no presenta ningún elemento impropio, conservando óptimamente su estilo tradicional. El edificio cuenta con Planta Baja +II, con uso principal residencial.</p>

ELEMENTOS PROPIOS E IMPROPIOS						
	Nº Fotografía (Memoria-pto. 2.3.2.- composición de fachada)	Elemento impropio	Elemento propio	Elemento con valor ambiental	Descripción	
Aleros y cornisas	nº 3		X	X	Cornisa de mortero de cemento	
Canalón y bajantes						
Zócalo	nº 8		X	X	Aplacado de piedra	
Textura del recubrimiento	nº 7		X	X	Enfoscado	
Color del recubrimiento			X			
Fenestraje	nº 1		X	X	Composición simétrica	
Solución de cubierta						
Chimeneas o similares						
Otros						
Carpinterías	nº 2		X	X	Ventanas y contraventanas de madera	
Rejerías	nº 4		X	X	Forja

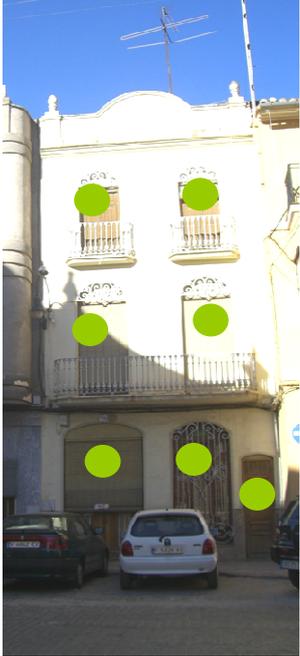
Esquema de carpintería	Esquema de cerrajería
<p>Carpintería Propia ●</p> <p>Carpintería Impropia ●</p>

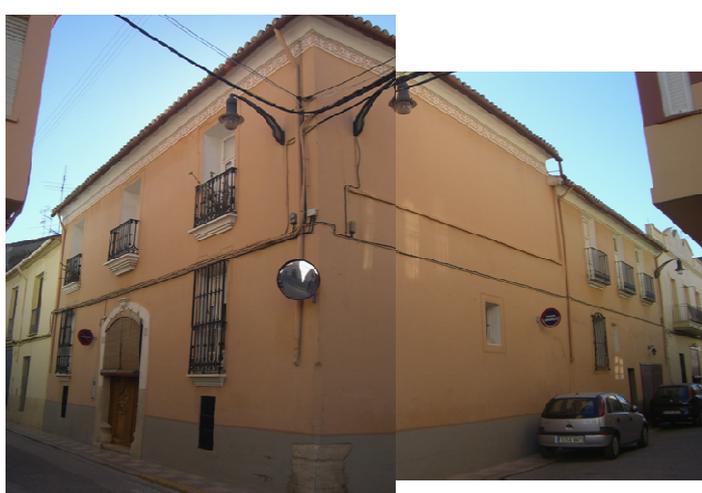
PLANO DE SITUACIÓN	FACHADAS PRINCIPALES

PLAN GENERAL DE GUADASSUAR		CATÁLOGO DE BIENES Y ESPACIOS PROTEGIDOS	
TIPO DE PROTECCIÓN	AMBIENTAL		FICHA N° A5
DESCRIPCIÓN GENERAL			
DENOMINACIÓN:	Vivienda Cueva esquina con San Roc	RÉGIMEN URBANÍSTICO:	Suelo Urbano Residencial
UBICACIÓN:	c/ Mestre Cuevas 17 / c/ Sant Roc 1	RÉGIMEN JURÍDICO:	Privado
CRONOLOGÍA:	1774	ESTADO DE CONSERVACIÓN:	Bueno
USO ACTUAL:	Residencial	FECHA DE CATALOGACIÓN:	1997
USO PROPUESTO:	Residencial	ELEMENTOS A PROTEGER:	Fachadas principales
DESCRIPCIÓN:	<p>Casa del siglo XVIII, se identifica como una compraventa de 1774. Perteneciendo a una familia acomodada, sigue el esquema tradicional a dos manos; cuenta con la planta baja destinada a vivienda y una planta superior destinada antiguamente a la cría del gusano de seda o al almacén de productos agrícolas. En la parte inferior se albergan las bodegas destinadas al vino y despensas. Su emplazamiento en esquina muestra dos fachadas recayentes a dos importantes calles del núcleo histórico de Guadassuar. En ellas se mantiene óptimamente los elementos propios originales, tales como ventanas y contraventanas de madera, balcones y rejería de hierro,...</p>

ELEMENTOS PROPIOS E IMPROPIOS					
	Nº Fotografía (Memoria-pto. 2.3.2.- composición de fachada)	Elemento impropio	Elemento propio	Elemento con valor ambiental	Descripción
Aleros y cornisas	nº 3		X	X	Cornisa de mortero de cemento
Canalón y bajantes					
Zócalo			X		
Textura del recubrimiento			X		
Color del recubrimiento			X		
Fenestraje	nº 1		X	X	Composición simétrica
Solución de cubierta					
Chimeneas o similares					
Otros					
Carpinterías	nº 2		X	X	Ventanas y contraventanas de madera
Rejerías	nº 4		X	X	Forja

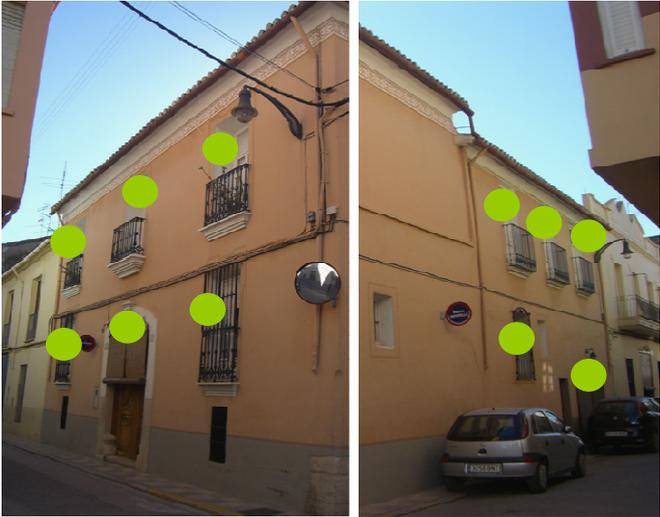
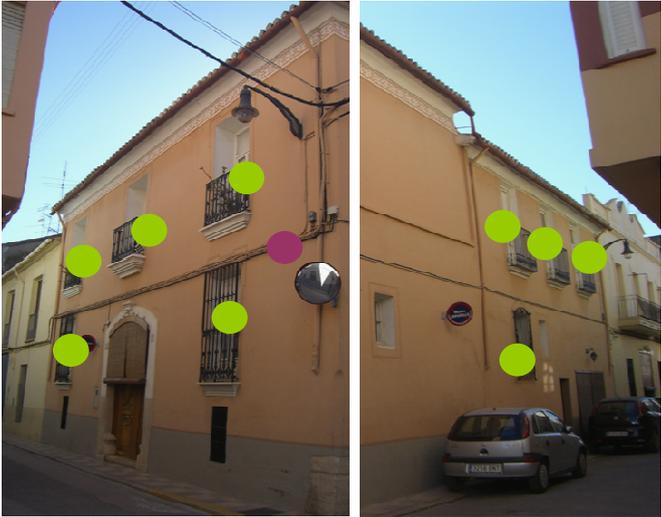
ANEXO FOTOGRÁFICO DE DETALLES	
Esquema de carpintería	Esquema de cerrajería
Carpintería Propia ● Carpintería Impropia ●	Cerrajería Propia ● Cableados líneas eléctricas ● Cerrajería Impropia ●

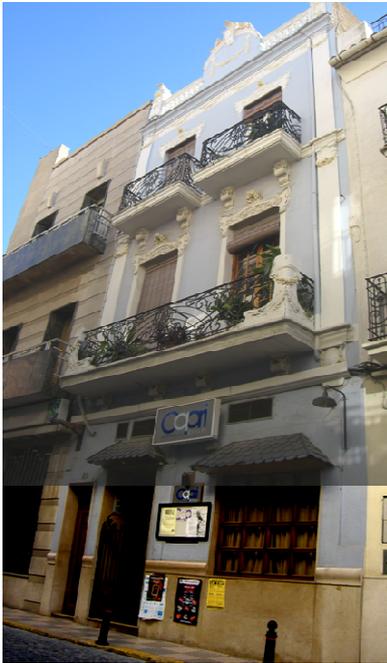
PLANO DE SITUACIÓN	FACHADAS PRINCIPALES

PLAN GENERAL DE GUADASSUAR		CATÁLOGO DE BIENES Y ESPACIOS PROTEGIDOS	
TIPO DE PROTECCIÓN	AMBIENTAL		FICHA Nº A6
DESCRIPCIÓN GENERAL			
DENOMINACIÓN:	Vivienda Major 29	RÉGIMEN URBANÍSTICO:	Suelo Urbano Residencial
UBICACIÓN:	c/ Major 29	RÉGIMEN JURÍDICO:	Privado
CRONOLOGÍA:	Primera 1/2 s. XX	ESTADO DE CONSERVACIÓN:	Bueno
USO ACTUAL:	Residencial / Servicios	FECHA DE CATALOGACIÓN:	1997
USO PROPUESTO:	Residencial	ELEMENTOS A PROTEGER:	Fachada principal
DESCRIPCIÓN:	<p>Constituye un ejemplo de las viviendas de familias acomodada con estilo ecléctico de la segunda década del siglo. La fachada destaca por sus adornos con mortero de cemento, remates superiores, baldones de hierro forjado, etc... En Planta baja se instala un bar, incumpliendo con la normativa de protección ambiental al existir en la misma fachada rótulos</p>

ELEMENTOS PROPIOS E IMPROPIOS					
	Nº Fotografía (Memoria-ptc. 2.3.2.- composición de fachada)	Elemento impropio	Elemento propio	Elemento con valor ambiental	Descripción
Aleros y cornisas	nº 3		X	X	Adornos florales de mortero de cemento
Canalón y bajantes					
Zócalo	nº 8		X	X	Aplacado piedra
Textura del recubrimiento	nº 7		X	X	Enfoscado
Color del recubrimiento			X		
Fenestraje	nº 1		X	X	Composición simétrica
Solución de cubierta					
Chimeneas o similares					
Otros	nº 6		X	X	Enmarcado de mortero de cemento en las puertas y ventanas
Carpinterías	nº 2		X	X	Ventanas y contraventanas de madera
Rejerías	nº 4		X	X	Forja

PLAN GENERAL DE GUADASSUAR		CATÁLOGO DE BIENES Y ESPACIOS PROTEGIDOS	
TIPO DE PROTECCIÓN	AMBIENTAL	FICHA Nº	A6
OBRAS AUTORIZADAS-POSIBLES INTERVENCIONES			
Demoliciones			
Demolición de fachadas	NO		
Demoliciones de partes no protegidas	Si, con condiciones	* Siempre que no afecte ni condicione la integridad de las partes protegidas.	
Demolición de cubiertas	Si, con condiciones	Situaciones: 1. Mantenimiento de cubierta: reparaciones, sustituciones ... Se deberá reutilizar al máximo el material de cubierta 2. Cubiertas pertenecientes a elementos no protegidos a demoler: Se estará a lo establecido en las Normas Urbanísticas.	
Reposición			
Reposición de fachadas	Si, con condiciones	Siempre que se cumplan los siguientes requisitos: * Que se justifiquen las causas que motivan la reposición. * Que la materialidad del edificio no tenga un valor singular o sea irreproducible. * Que se documenten las partes a demoler, haciendo un estudio de sus características históricas, constructivas, tipológicas y estilísticas. * Que el contratista acredite la capacidad técnica de su empresa para ejecutar la reposición en condiciones adecuadas.

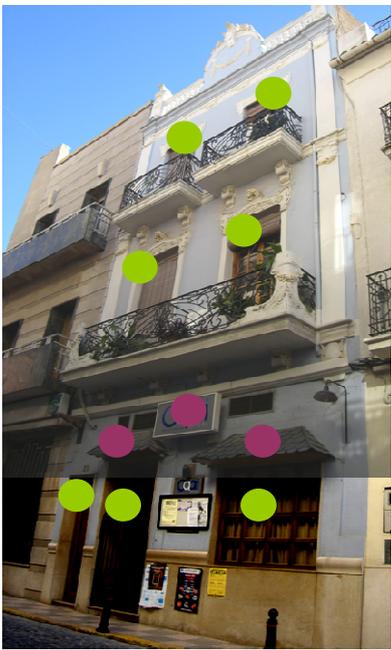
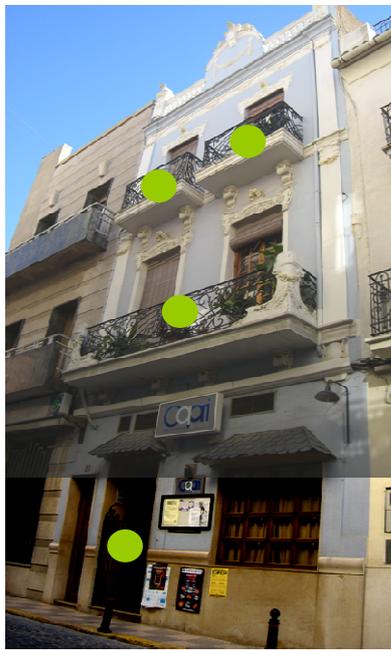
ANEXO FOTOGRÁFICO DE DETALLES

Esquema de carpintería		Esquema de cerrajería	
Carpintería Propia ● Carpintería Impropia ●

Cerrajería Propia ● Cerrajería Impropia ●

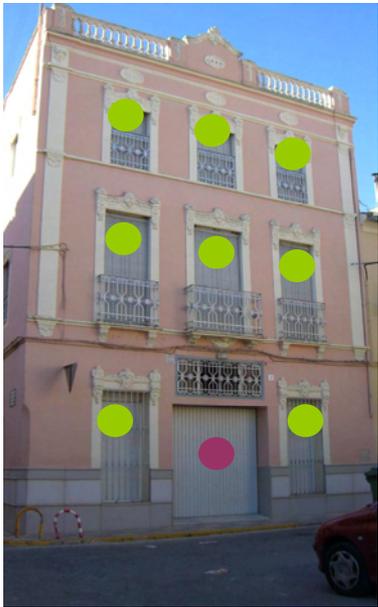
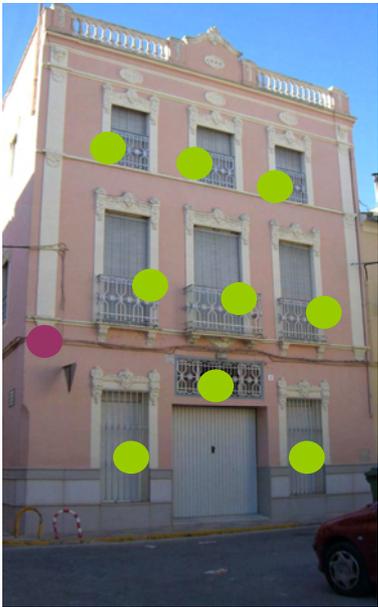
ANEXO FOTOGRÁFICO DE DETALLES	
Esquema de carpintería	Esquema de cerrajería
<p>Carpintería Propia ●</p> <p>Carpintería Impropia ●</p>

<p>Cerrajería Propia ●</p> <p>Cerrajería Impropia ●</p> <p>Cableados líneas eléctricas ●</p>

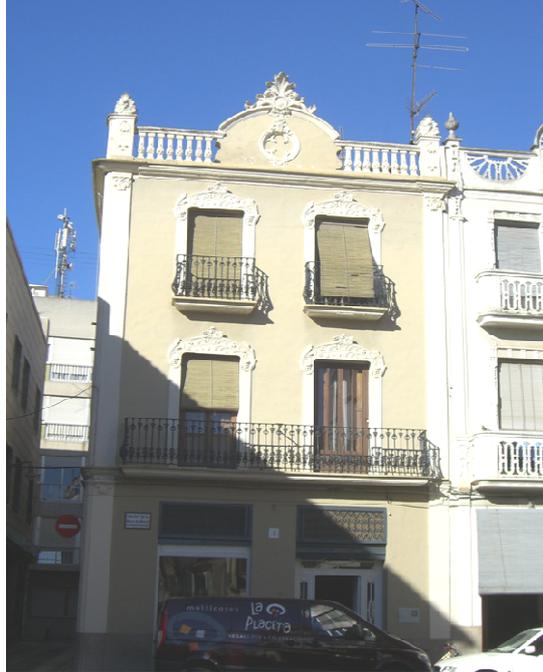
PLANO DE SITUACIÓN	FACHADAS PRINCIPALES

PLAN GENERAL DE GUADASSUAR		CATÁLOGO DE BIENES Y ESPACIOS PROTEGIDOS	
TIPO DE PROTECCIÓN	AMBIENTAL		FICHA Nº A8
DESCRIPCIÓN GENERAL			
DENOMINACIÓN:	Vivienda Mare de Déu de Misericordia 1	RÉGIMEN URBANÍSTICO:	Suelo Urbano Residencial
UBICACIÓN:	c/ Mare de Déu de la Misericòrdia 1	RÉGIMEN JURÍDICO:	Privado
CRONOLOGÍA:	Principios s. XX (segunda década)	ESTADO DE CONSERVACIÓN:	Bueno
USO ACTUAL:	Residencial / Comercial	FECHA DE CATALOGACIÓN:	1997
USO PROPUESTO:	Residencial / Comercial	ELEMENTOS A PROTEGER:	Fachada principal
DESCRIPCIÓN:	Ejemplo de fachada reformada de principios de siglo siguiendo la tendencia ecléctica. Un conjunto armónico en el que destaca la simetría del fenestraje, las cornisas y enmarcados de ventanas realizados con yeso, y los balcones con rejas de hierro forjado. En planta baja se alberga un comercio, cuya puesta encaja armónicamente con el conjunto.

ELEMENTOS PROPIOS E IMPROPIOS					
	Nº Fotografía (Memoria-pto. 2.3.2-composición de fachada)	Elemento impropio	Elemento propio	Elemento con valor ambiental	Descripción
Aleros y cornisas	nº 3		X	X	Cornisa de mortero de cemento
Canalón y bajantes					
Zócalo	nº 8		X	X	Aplacado piedra
Textura del recubrimiento	nº 7		X	X	Enfoscado
Color del recubrimiento			X		
Fenestraje	nº 1		X	X	Composición simétrica
Solución de cubierta					
Chimeneas o similares					
Otros	nº 6		X	X	Enmarcado de mortero de cemento en las puertas y ventanas
Carpinterías	nº 2		X	X	Ventanas y contraventanas de madera
Rejerías	nº 4		X	X	Forja

PLAN GENERAL DE GUADASSUAR		CATÁLOGO DE BIENES Y ESPACIOS PROTEGIDOS	
TIPO DE PROTECCIÓN	AMBIENTAL	FICHA Nº	A8
OBRAS AUTORIZADAS-POSIBLES INTERVENCIONES			
Demoliciones			
Demolición de fachadas	NO		
Demoliciones de partes no protegidas	Si, con condiciones	* Siempre que no afecte ni condicione la integridad de las partes protegidas.	
Demolición de cubiertas	Si, con condiciones	Situaciones: 1. Mantenimiento de cubierta: reparaciones, sustituciones ... Se deberá reutilizar al máximo el material de cubierta 2. Cubiertas pertenecientes a elementos no protegidos a demoler: Se estará a lo establecido en las Normas Urbanísticas.	
Reposición			
Reposición de fachadas	Si, con condiciones	Siempre que se cumplan los siguientes requisitos: * Que se justifiquen las causas que motivan la reposición. * Que la materialidad del edificio no tenga un valor singular o sea irreproducible. * Que se documenten las partes a demoler, haciendo un estudio de sus características históricas, constructivas, tipológicas y estilísticas. * Que el contratista acredite la capacidad técnica de su empresa para ejecutar la reposición en condiciones adecuadas.

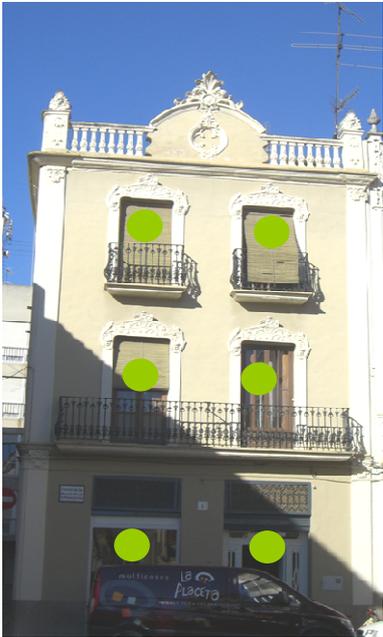
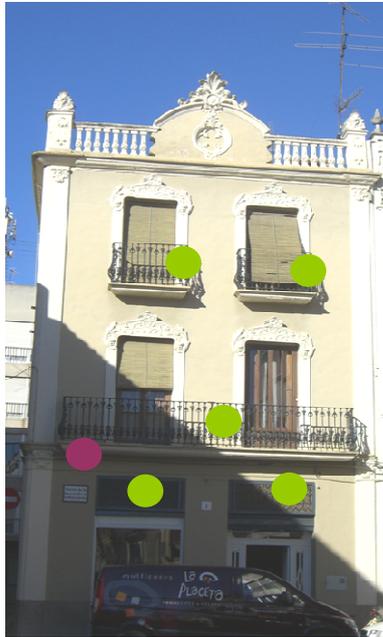
ANEXO FOTOGRÁFICO DE DETALLES

Esquema de carpintería	Esquema de cerrajería
<p>Carpintería Propia ●</p> <p>Carpintería Impropia ●</p>

<p>Cerrajería Propia ●</p> <p>Cerrajería Impropia ●</p> <p>Cableados líneas eléctricas ●</p>

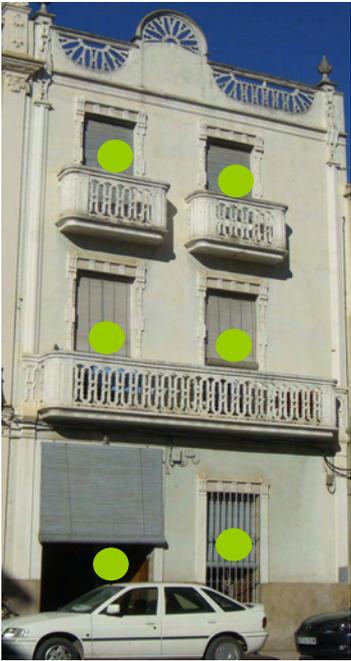
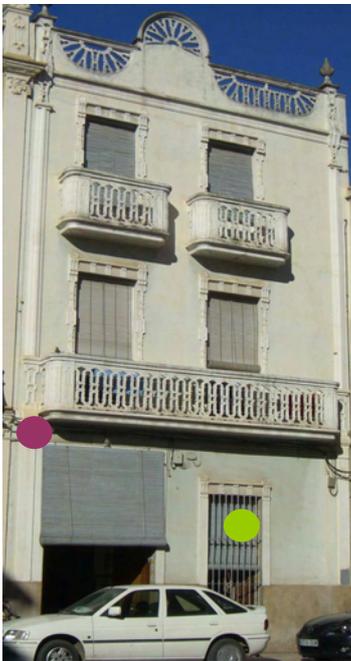
ANEXO FOTOGRÁFICO DE DETALLES

Esquema de carpintería	Esquema de cerrajería
<p>Carpintería Propia ●</p> <p>Carpintería Impropia ●</p>

<p>Cerrajería Propia ●</p> <p>Cerrajería Impropia ●</p> <p>Cableados líneas eléctricas ●</p>

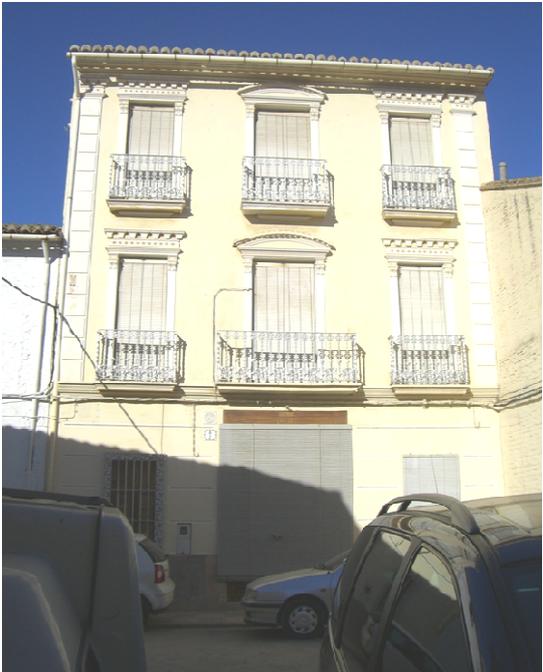
PLANO DE SITUACIÓN	FACHADAS PRINCIPALES

PLAN GENERAL DE GUADASSUAR		CATÁLOGO DE BIENES Y ESPACIOS PROTEGIDOS	
TIPO DE PROTECCIÓN	AMBIENTAL		FICHA Nº A10
DESCRIPCIÓN GENERAL			
DENOMINACIÓN:	Vivienda del Sol 7	RÉGIMEN URBANÍSTICO:	Suelo Urbano Residencial
UBICACIÓN:	c/ del Sol 7	RÉGIMEN JURÍDICO:	Privado
CRONOLOGÍA:	Principios s. XX	ESTADO DE CONSERVACIÓN:	Bueno
USO ACTUAL:	Residencial	FECHA DE CATALOGACIÓN:	1997
USO PROPUESTO:	Residencial	ELEMENTOS A PROTEGER:	Fachada principal
DESCRIPCIÓN:	Ejemplo de fachada reformada de principio de siglo siguiendo la tendencia ecléctica. Un conjunto armónico en el que destaca la simetría del fenestraje, las cornisas y enmarcados de ventanas realizados con mortero de cemento, y los balcones con balaustrada de hormigón. Construcción siguiendo esquema tradicional a dos manos, planta baja y primera planta destinada a vivienda y segunda planta destinada a almacén.

ELEMENTOS PROPIOS E IMPROPIOS					
	Nº Fotografía (Memoria-pto. 2.3.2.- composición de fachada)	Elemento impropio	Elemento propio	Elemento con valor ambiental	Descripción
Aleros y cornisas	nº 3		X	X	Cornisa de mortero de cemento
Canalón y bajantes					
Zócalo	nº 8		X	X	Aplacado piedra
Textura del recubrimiento	nº 7		X	X	Enfoscado
Color del recubrimiento			X		
Fenestraje	nº 1		X	X	Composición simétrica
Solución de cubierta					
Chimeneas o similares					
Otros	nº 6 ; nº 5		X	X	Enmarcado de mortero de cemento de las puertas y ventanas; Balaustradas de hormigón.
Carpinterías	nº 2		X	X	Ventanas y contraventanas de madera
Rejerías	nº 4		X	X	Forja

PLAN GENERAL DE GUADASSUAR		CATÁLOGO DE BIENES Y ESPACIOS PROTEGIDOS	
TIPO DE PROTECCIÓN	AMBIENTAL	FICHA Nº	A10
OBRAS AUTORIZADAS-POSIBLES INTERVENCIONES			
Demoliciones			
Demolición de fachadas	NO		
Demoliciones de partes no protegidas	Si, con condiciones	* Siempre que no afecte ni condicione la integridad de las partes protegidas.	
Demolición de cubiertas	Si, con condiciones	Situaciones: 1. Mantenimiento de cubierta: reparaciones, sustituciones ... Se deberá reutilizar al máximo el material de cubierta 2. Cubiertas pertenecientes a elementos no protegidos a demoler: Se estará a lo establecido en las Normas Urbanísticas.	
Reposición			
Reposición de fachadas	Si, con condiciones	Siempre que se cumplan los siguientes requisitos: * Que se justifiquen las causas que motivan la reposición. * Que la materialidad del edificio no tenga un valor singular o sea irreproducible. * Que se documenten las partes a demoler, haciendo un estudio de sus características históricas, constructivas, tipológicas y estilísticas. * Que el contratista acredite la capacidad técnica de su empresa para ejecutar la reposición en condiciones adecuadas.

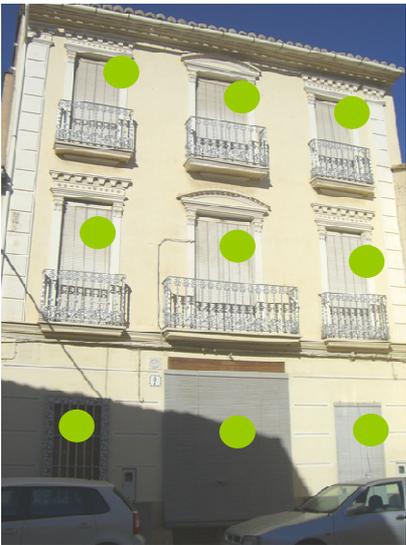
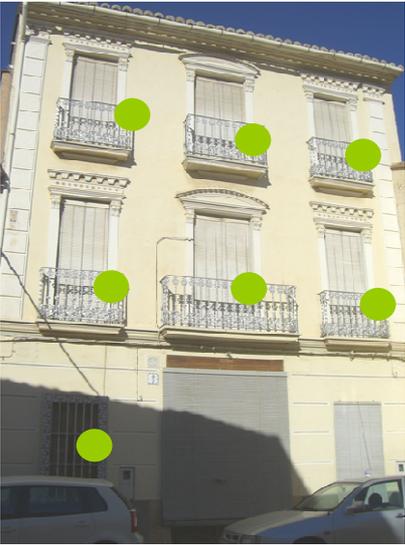
ANEXO FOTOGRÁFICO DE DETALLES	
Esquema de carpintería Carpintería Propia ● Carpintería Impropia ●	Esquema de cerrajería Cerrajería Propia ● Cerrajería Impropia ●

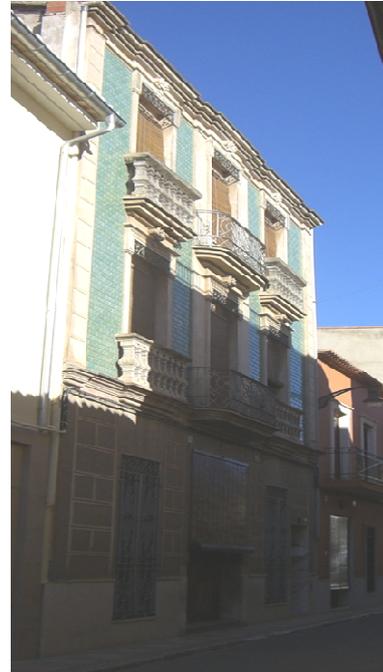
PLANO DE SITUACIÓN	FACHADAS PRINCIPALES

PLAN GENERAL DE GUADASSUAR		CATÁLOGO DE BIENES Y ESPACIOS PROTEGIDOS	
TIPO DE PROTECCIÓN	AMBIENTAL		FICHA Nº A11
DESCRIPCIÓN GENERAL			
DENOMINACIÓN:	Vivienda Santa Llúcia 8	RÉGIMEN URBANÍSTICO:	Suelo Urbano Residencial
UBICACIÓN:	c/ Santa Llúcia 8	RÉGIMEN JURÍDICO:	Privado
CRONOLOGÍA:	1908	ESTADO DE CONSERVACIÓN:	Bueno
USO ACTUAL:	Residencial	FECHA DE CATALOGACIÓN:	1997
USO PROPUESTO:	Residencial	ELEMENTOS A PROTEGER:	Fachada principal
DESCRIPCIÓN:	<p>Ejemplo de arquitectura modernista en ámbito rural. Situada en una calle muy estrecha, destaca por su altura y decoración particular. El recubrimiento de la fachada principal en planta baja es de enfoscado de cemento simulando despiece de piedra, y en plantas superiores se reviste de ladrillo caravista coloreado en verde.</p> <p>La fachada se caracteriza por la simetría de sus huecos, adornos de mortero de cemento en las cornisas y enmarcando los ventaneros, además de la combinación de balcones con barandillas de forja y balastradas de cemento.</p>

ELEMENTOS PROPIOS E IMPROPIOS					
	Nº Fotografía (Memoria-pto. 2.3.2-composición de fachada)	Elemento impropio	Elemento propio	Elemento con valor ambiental	Descripción
Aleros y cornisas	nº 3		X	X	Cornisa de mortero de cemento
Canalón y bajantes					
Zócalo	nº 8		X	X	Aplacado piedra
Textura del recubrimiento			X		
Color del recubrimiento			X		
Fenestraje	nº 1		X	X	Composición simétrica
Solución de cubierta					
Chimeneas o similares					
Otros	nº 6 ; nº 5		X	X	Enmarcado de mortero de cemento de las puertas y ventaneros; Balastradas de hormigón
Carpinterías	nº 2		X	X	Ventanas y contraventanas de madera
Rejerías	nº 4		X	X	Forja

PLAN GENERAL DE GUADASSUAR		CATÁLOGO DE BIENES Y ESPACIOS PROTEGIDOS	
TIPO DE PROTECCIÓN	AMBIENTAL	FICHA N°	A11
OBRAS AUTORIZADAS-POSIBLES INTERVENCIONES			
Demoliciones			
Demolición de fachadas	NO		
Demoliciones de partes no protegidas	Si, con condiciones	* Siempre que no afecte ni condicione la integridad de las partes protegidas.	
Demolición de cubiertas	Si, con condiciones	Situaciones: 1. Mantenimiento de cubierta: reparaciones, sustituciones ... Se deberá reutilizar al máximo el material de cubierta 2. Cubiertas pertenecientes a elementos no protegidos a demoler: Se estará a lo establecido en las Normas Urbanísticas.	
Reposición			
Reposición de fachadas	Si, con condiciones	Siempre que se cumplan los siguientes requisitos: * Que se justifiquen las causas que motivan la reposición. * Que la materialidad del edificio no tenga un valor singular o sea irreproducible. * Que se documenten las partes a demoler, haciendo un estudio de sus características históricas, constructivas, tipológicas y estilísticas. * Que el contratista acredite la capacidad técnica de su empresa para ejecutar la reposición en condiciones adecuadas.
