FICHAS DE YACIMIENTOS ARQUEOLÓGICOS

PLAN GENERAL DE GUADASSUAR		CATÁLOGO DE BIENES Y ESPACIOS PROTEGIDOS	
TIPO DE PROTECCIÓN		INTEGRAL	FICHA Nº BRL-Y1
DESCRIPCIÓN		PLANO DE SITUACIÓN	
DENOMINACIÓN:	Alquería. Nucli urbà de Guadassuar.		
COORDENADAS UTM:	X 7.178.693 Y 4.340.609		
CRONOLOGÍA:	S. XII-XIII		
TIPO DE YACIMIENTO:	Urbano		
INFORMACION CATASTRAL:	7906844YJ1470N0001WI C/ Major 76		
USO ACTUAL:	Desconocido		
EDIFICACIONES:	Entorno urbano		
ALTURA SOBRE NIVEL DEL MAR:	25 m		
ACCESOS:	Fácil. Núcleo Urbano		
BIEN DE RELEVANCIA LOCAL (BRL)			
DESCRIPCIÓN DEL YACIMIENTO:	Alquería musulmana que aparece citada en la documentación diplomática de Jaime I, quien el 18 de julio de 1246 resolvió las diferencias existentes entre los moros y los cristianos de Alzira sobre posesiones en Guadassuar. También se cita la donación que hizo en 1270 a treinta y nueve cristianos de tierras en la alquería de Guadassuar, termino de Alzira. En el Morabatí se habla de la existencia de 102 contribuyentes en 1373. En 1529 queda englobada la alquería en el término de Alzira.

**PLAN GENERAL DE
GUADASSUAR**

CATÁLOGO DE BIENES Y ESPACIOS PROTEGIDOS

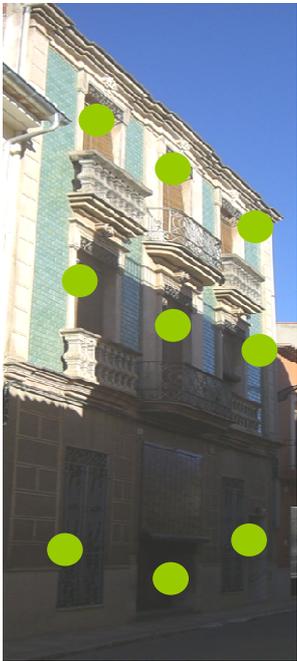
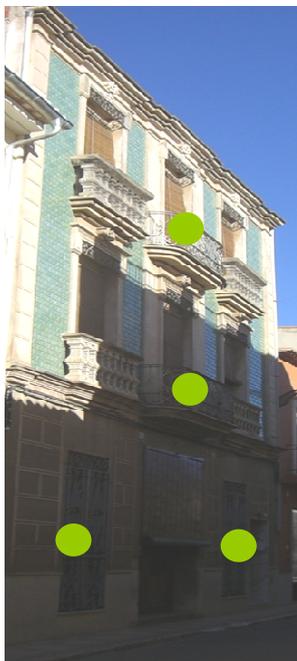
ANEXO FOTOGRÁFICO DE DETALLES

Esquema de carpintería		Esquema de cerrajería	
Carpintería Propia ● Carpintería Impropia ●

Cerrajería Propia ● Cerrajería Impropia ●

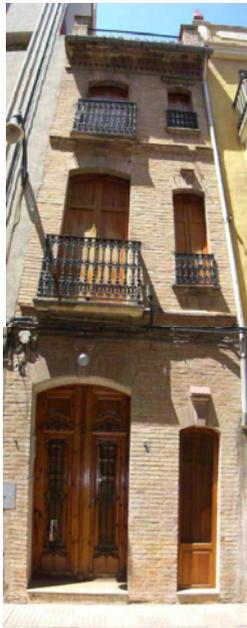
PLANO DE SITUACIÓN	FACHADAS PRINCIPALES

PLAN GENERAL DE GUADASSUAR		CATÁLOGO DE BIENES Y ESPACIOS PROTEGIDOS	
TIPO DE PROTECCIÓN	AMBIENTAL		FICHA Nº A12
DESCRIPCIÓN GENERAL			
DENOMINACIÓN:	Vivienda Mestre Cuevas 3	RÉGIMEN URBANÍSTICO:	Suelo Urbano Residencial
UBICACIÓN:	c/ Mestre Cuevas 3	RÉGIMEN JURÍDICO:	Privado
CRONOLOGÍA:	-	ESTADO DE CONSERVACIÓN:	Bueno
USO ACTUAL:	Residencial	FECHA DE CATALOGACIÓN:	1997
USO PROPUESTO:	Residencial	ELEMENTOS A PROTEGER:	Fachada principal
DESCRIPCIÓN:	Ejemplo de construcción de tendencia racionalista que incorpora como material constructivo y decorativo el propio ladrillo, combinando las rejas y balcones de hierro forjado con molduras de ladrillo.

ELEMENTOS PROPIOS E IMPROPIOS						
	Nº Fotografía (Memoria-pto. 2.3.2-composición de fachada)	Elemento impropio	Elemento propio	Elemento con valor ambiental	Descripción	
Aleros y cornisas	nº 3		X	X		
Canalón y bajantes						
Zócalo						
Textura del recubrimiento	nº 7		X	X	Caravista Rústico	
Color del recubrimiento			X			
Fenestraje			X			
Solución de cubierta						
Chimeneas o similares						
Otros	nº 6		X	X	Enmarcado de huecos con caravista a sardinel	
Carpinterías	nº 2		X	X	Madera	
Rejerías	nº 4		X	X	Forja

PLAN GENERAL DE GUADASSUAR		CATÁLOGO DE BIENES Y ESPACIOS PROTEGIDOS	
TIPO DE PROTECCIÓN	AMBIENTAL	FICHA Nº	A12
OBRAS AUTORIZADAS-POSIBLES INTERVENCIONES			
Demoliciones			
Demolición de fachadas	NO		
Demoliciones de partes no protegidas	Si, con condiciones	* Siempre que no afecte ni condicione la integridad de las partes protegidas.	
Demolición de cubiertas	Si, con condiciones	Situaciones: 1. Mantenimiento de cubierta: reparaciones, sustituciones ... Se deberá reutilizar al máximo el material de cubierta 2. Cubiertas pertenecientes a elementos no protegidos a demoler: Se estará a lo establecido en las Normas Urbanísticas.	
Reposición			
Reposición de fachadas	Si, con condiciones	Siempre que se cumplan los siguientes requisitos: * Que se justifiquen las causas que motivan la reposición. * Que la materialidad del edificio no tenga un valor singular o sea irreproducible. * Que se documenten las partes a demoler, haciendo un estudio de sus características históricas, constructivas, tipológicas y estilísticas. * Que el contratista acredite la capacidad técnica de su empresa para ejecutar la reposición en condiciones adecuadas.

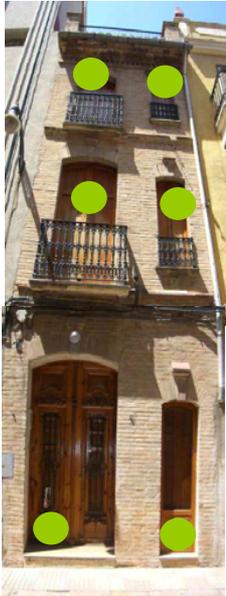
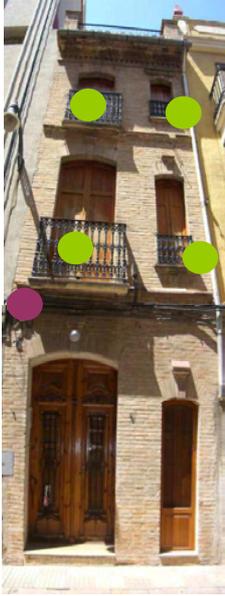
ANEXO FOTOGRÁFICO DE DETALLES	
Esquema de carpintería	Esquema de cerrajería
<p>Carpintería Propia ●</p> <p>Carpintería Impropia ●</p>

<p>Cerrajería Propia ●</p> <p>Cerrajería Impropia ●</p> <p>Cableados líneas eléctricas ●</p>

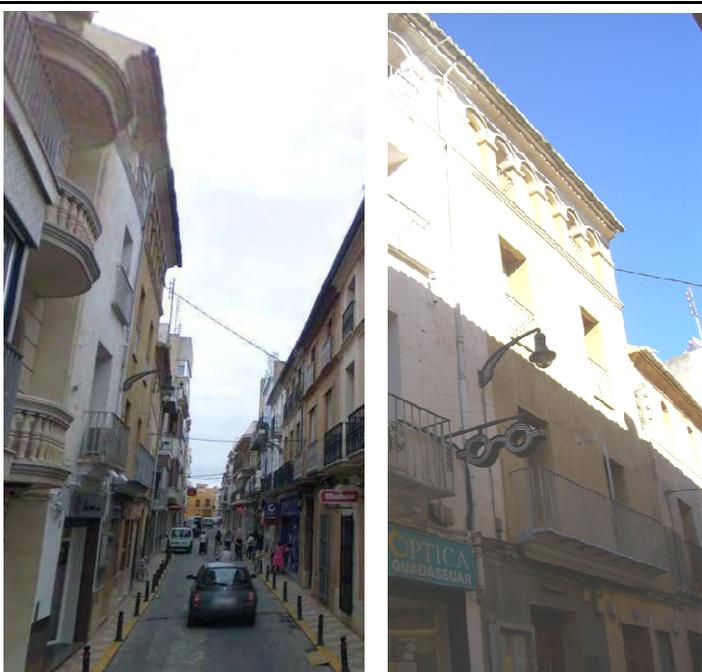
PLANO DE SITUACIÓN	FACHADAS PRINCIPALES

PLAN GENERAL DE GUADASSUAR		CATÁLOGO DE BIENES Y ESPACIOS PROTEGIDOS	
TIPO DE PROTECCIÓN	AMBIENTAL		FICHA Nº A13
DESCRIPCIÓN GENERAL			
DENOMINACIÓN:	Viviendas Major 42-44	RÉGIMEN URBANÍSTICO:	Suelo Urbano Residencial
UBICACIÓN:	c/ Major 42-44	RÉGIMEN JURÍDICO:	Privado
CRONOLOGÍA:	-	ESTADO DE CONSERVACIÓN:	Regular
USO ACTUAL:	Residencial	FECHA DE CATALOGACIÓN:	1997
USO PROPUESTO:	Residencial	ELEMENTOS A PROTEGER:	Fachada principal
DESCRIPCIÓN:	<p>Se trata de dos edificios similares, de principios de siglo que ha sufrido pocas alteraciones con el tiempo. Como remate de la fachada aparece una galería ciega con decoración a modo de columnas y arcos clásicos, imitando las fachadas de la iglesia. Posteriormente se ha cerrado la cámara de la última planta añadiendo carpintería que constituyen elementos impropios e incluso cegando el hueco.</p>

ELEMENTOS PROPIOS E IMPROPIOS					
	Nº Fotografía (Memoria-pto. 2.3.2-composición de fachada)	Elemento impropio	Elemento propio	Elemento con valor ambiental	Descripción
Aleros y cornisas	nº 3		X	X	Cornisa de mortero de cemento
Canalón y bajantes			X		
Zócalo		X	X		
Textura del recubrimiento			X		
Color del recubrimiento			X		
Fenestraje	nº 1		X	X	Composición simétrica
Solución de cubierta			X	X	De teja a dos aguas
Chimeneas o similares					
Otros					
Carpinterías	nº 2	X	X	X	Ventanas de madera
Rejerías	nº 4		X	X	Forja

PLAN GENERAL DE GUADASSUAR		CATÁLOGO DE BIENES Y ESPACIOS PROTEGIDOS	
TIPO DE PROTECCIÓN	AMBIENTAL	FICHA Nº	A13
OBRAS AUTORIZADAS-POSIBLES INTERVENCIONES			
Demoliciones			
Demolición de fachadas	NO		
Demoliciones de partes no protegidas	Si, con condiciones	* Siempre que no afecte ni condicione la integridad de las partes protegidas.	
Demolición de cubiertas	Si, con condiciones	Situaciones: 1. Mantenimiento de cubierta: reparaciones, sustituciones ... Se deberá reutilizar al máximo el material de cubierta 2. Cubiertas pertenecientes a elementos no protegidos a demoler: Se estará a lo establecido en las Normas Urbanísticas.	
Reposición			
Reposición de fachadas	Si, con condiciones	Siempre que se cumplan los siguientes requisitos: * Que se justifiquen las causas que motivan la reposición. * Que la materialidad del edificio no tenga un valor singular o sea irreproducible. * Que se documenten las partes a demoler, haciendo un estudio de sus características históricas, constructivas, tipológicas y estilísticas. * Que el contratista acredite la capacidad técnica de su empresa para ejecutar la reposición en condiciones adecuadas.

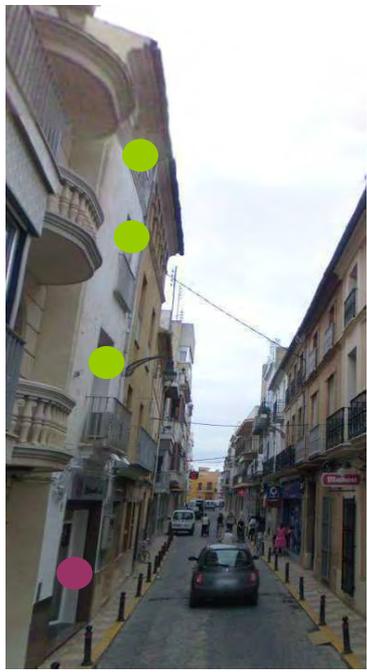
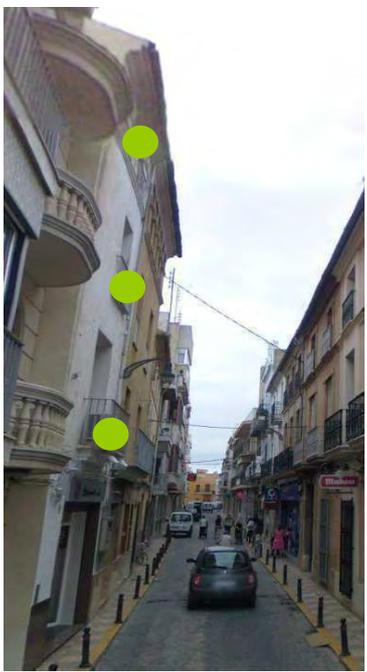
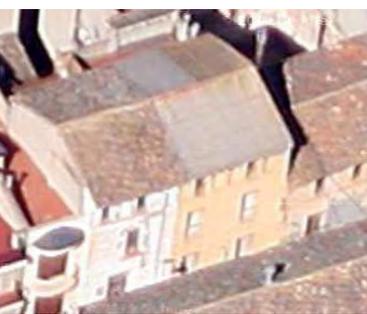
ANEXO FOTOGRÁFICO DE DETALLES

Esquema de carpintería		Esquema de cerrajería

<p>Carpintería Propia ●</p> <p>Carpintería Impropia ●</p> <p>Hueco impropio ●</p>	<p>Cerrajería Propia ●</p> <p>Cerrajería Impropia ●</p> <p>Cableados líneas eléctricas ●</p>

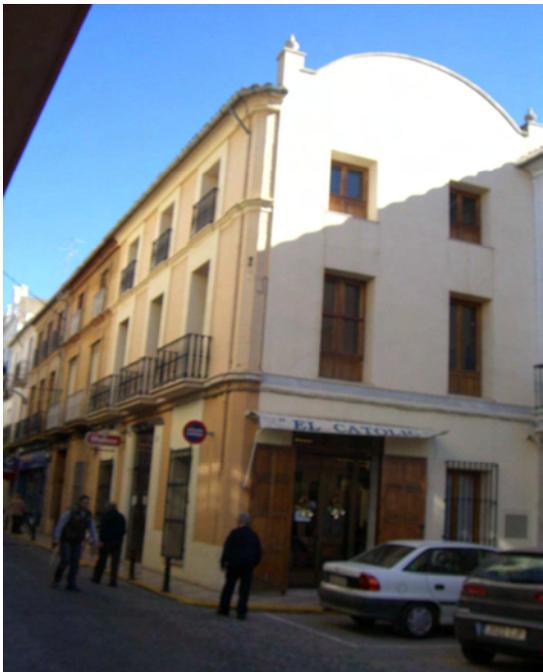
PLANO DE SITUACIÓN	FACHADAS PRINCIPALES

PLAN GENERAL DE GUADASSUAR		CATÁLOGO DE BIENES Y ESPACIOS PROTEGIDOS	
TIPO DE PROTECCIÓN	AMBIENTAL		FICHA Nº A14
DESCRIPCIÓN GENERAL			
DENOMINACIÓN:	Vivienda Major 39	RÉGIMEN URBANÍSTICO:	Suelo Urbano Residencial
UBICACIÓN:	c/ Major 39	RÉGIMEN JURÍDICO:	Privado
CRONOLOGÍA:	-	ESTADO DE CONSERVACIÓN:	Bueno
USO ACTUAL:	Residencial / Recreativo	FECHA DE CATALOGACIÓN:	1997
USO PROPUESTO:	Residencial / Recreativo	ELEMENTOS A PROTEGER:	Fachada principal
DESCRIPCIÓN:	<p>Este edificio se sitúa en una de las principales calles del casco antiguo, a pocos metros del Ayuntamiento y de las Iglesia de San Vicente Mártir. Cuenta con Planta Baja + 1 + cambra.</p> <p>Sus dos fachadas recayentes a la calle y plaza Major destacan por la simetría de sus huecos y por la conservación de la carpintería tradicional, compuesta por ventanas y contraventanas de madera, y balcones y barandillas de hierro.</p> <p>En planta baja se instala un bar, cuya puesta encaja armónicamente con el conjunto, a excepción de los pequeños carteles publicitarios instalados en la fachada.</p>

ELEMENTOS PROPIOS E IMPROPIOS					
	Nº Fotografía (Memoria-pto. 2.3.2.- composición de fachada)	Elemento impropio	Elemento propio	Elemento con valor ambiental	Descripción
Aleros y cornisas	nº 3		X	X	
Canalón y bajantes					
Zócalo					
Textura del recubrimiento	nº 7		X	X	Enfoscado
Color del recubrimiento			X		
Fenestraje	nº 1		X	X	Composición simétrica
Solución de cubierta					
Chimeneas o similares					
Otros					
Carpinterías	nº 2		X	X	Ventanas de madera
Rejerías	nº 4		X	X	Forja

PLAN GENERAL DE GUADASSUAR		CATÁLOGO DE BIENES Y ESPACIOS PROTEGIDOS	
TIPO DE PROTECCIÓN	AMBIENTAL		FICHA Nº A14
OBRAS AUTORIZADAS-POSIBLES INTERVENCIONES			
Demoliciones			
Demolición de fachadas	NO		
Demoliciones de partes no protegidas	Si, con condiciones		<ul style="list-style-type: none"> * Siempre que no afecte ni condicione la integridad de las partes protegidas. * Previa presentación informativa a la Consellería de Cultura de la documentación fotográfica y planimetría correspondiente a las partes a demoler.
Demolición de cubiertas	Si, con condiciones		Situaciones: 1. Mantenimiento de cubierta: reparaciones, sustituciones ... Se deberá reutilizar al máximo el material de cubierta 2. Cubiertas pertenecientes a elementos no protegidos a demoler: Se estará a lo establecido en las Normas Urbanísticas.
Reposición			
Reposición de fachadas	Si, con condiciones		Siempre que se cumplan los siguientes requisitos: * Que se justifiquen las causas que motivan la reposición. * Que la materialidad del edificio no tenga un valor singular o sea irreproducible. * Que se documenten las partes a demoler, haciendo un estudio de sus características históricas, constructivas, tipológicas y estilísticas. * Que el contratista acredite la capacidad técnica de su empresa para ejecutar la reposición en condiciones adecuadas.

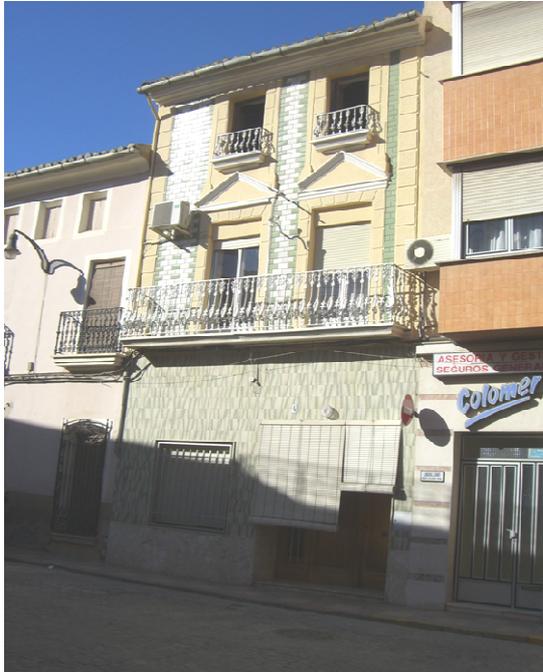
PLANO DE SITUACIÓN	FACHADAS PRINCIPALES

PLAN GENERAL DE GUADASSUAR		CATÁLOGO DE BIENES Y ESPACIOS PROTEGIDOS	
TIPO DE PROTECCIÓN		AMBIENTAL	FICHA Nº A15
DESCRIPCIÓN GENERAL			
DENOMINACIÓN:	Vivienda Major 4	RÉGIMEN URBANÍSTICO:	Suelo Urbano Residencial
UBICACIÓN:	c/ Major 4	RÉGIMEN JURÍDICO:	Privado
CRONOLOGÍA:	-	ESTADO DE CONSERVACIÓN:	Bueno
USO ACTUAL:	Residencial	FECHA DE CATALOGACIÓN:	1997
USO PROPUESTO:	Residencial	ELEMENTOS A PROTEGER:	Fachada principal
DESCRIPCIÓN:	<p>La fachada recuerda a la era clásica con frontones clásicos sobre las ventanas del primer piso, realizados con mortero de cemento. La fachada está resuelta con varios materiales: En planta baja se reviste de piezas cerámicas en verde. En el resto de la fachada se combina el revestimiento cerámico en verde y blanco marcando tres franjas verticales, y el enfoscado de cemento, simulando un despiece de piedra, en tonalidades suaves.</p> <p>Cabe destacar como elemento impropio la instalación de aire acondicionado en fachada, siendo impuesto por este catálogo su emplazamiento a un lugar no visible desde la vía pública.</p>

ELEMENTOS PROPIOS E IMPROPIOS						
	Nº	Fotografía (Memoria-pto. 2.3.2.- composición de fachada)	Elemento impropio	Elemento propio	Elemento con valor ambiental	Descripción
Aleros y cornisas	nº 3			X	X	Cornisa de mortero de cemento
Canalón y bajantes						
Zócalo	nº 8		X			Recubrimiento cerámico (extensible a toda la planta baja)
Textura del recubrimiento				X		
Color del recubrimiento				X		
Fenestraje	nº 1			X	X	Composición simétrica
Solución de cubierta						
Chimeneas o similares						
Otros			X			Instalación de Aire Acondicionado en fachada
Carpinterías			X	X		Ventanas de aluminio (impropio) y madera (propio)
Rejerías	nº 4			X	X	Forja

PLAN GENERAL DE GUADASSUAR		CATÁLOGO DE BIENES Y ESPACIOS PROTEGIDOS	
TIPO DE PROTECCIÓN	AMBIENTAL	FICHA Nº	A15
OBRAS AUTORIZADAS-POSIBLES INTERVENCIONES			
Demoliciones			
Demolición de fachadas	NO		
Demoliciones de partes no protegidas	Si, con condiciones	* Siempre que no afecte ni condicione la integridad de las partes protegidas.	
Demolición de cubiertas	Si, con condiciones	Situaciones: 1. Mantenimiento de cubierta: reparaciones, sustituciones ... Se deberá reutilizar al máximo el material de cubierta 2. Cubiertas pertenecientes a elementos no protegidos a demoler: Se estará a lo establecido en las Normas Urbanísticas.	
Reposición			
Reposición de fachadas	Si, con condiciones	Siempre que se cumplan los siguientes requisitos: * Que se justifiquen las causas que motivan la reposición. * Que la materialidad del edificio no tenga un valor singular o sea irreproducible. * Que se documenten las partes a demoler, haciendo un estudio de sus características históricas, constructivas, tipológicas y estilísticas. * Que el contratista acredite la capacidad técnica de su empresa para ejecutar la reposición en condiciones adecuadas.

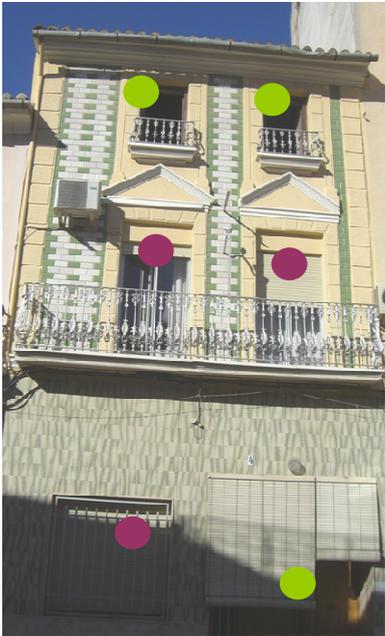
ANEXO FOTOGRÁFICO DE DETALLES	
Esquema de carpintería	Esquema de cerrajería
<p>Carpintería Propia ●</p> <p>Carpintería Impropia ●</p>

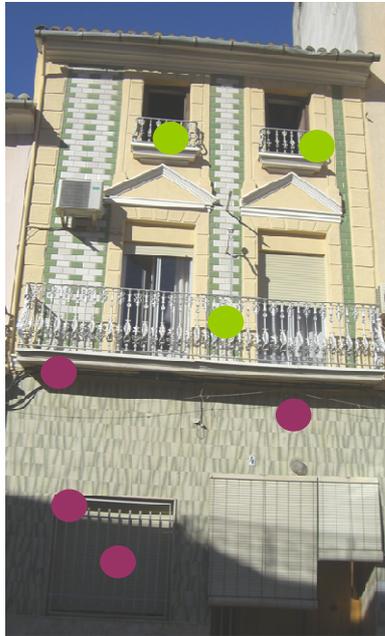
<p>Cerrajería Propia ●</p> <p>Cerrajería Impropia ●</p> <p>Cableados líneas eléctricas ●</p> <p>Material de acabado impropio ●</p> <p>Hueco de ventana ●</p>
